| Oppdrag | Nummer og navn<br>23521 Ål, Liagardane - Gjennomgang av bekkeløp og skredfarevurdering med prosjektering av sikringstiltak for naturskade, flom og skred | Oppdragsleder<br>Kristin Lome |
| Dokument | Nummer<br>23521-02-0<br>Utført av<br>Ingvild Brekke | Dato<br>2024-07-05<br>Kontrollert av<br>Ingrid Alne |

## Tiltaksvurdering for bekker og flomveier i Liagardane

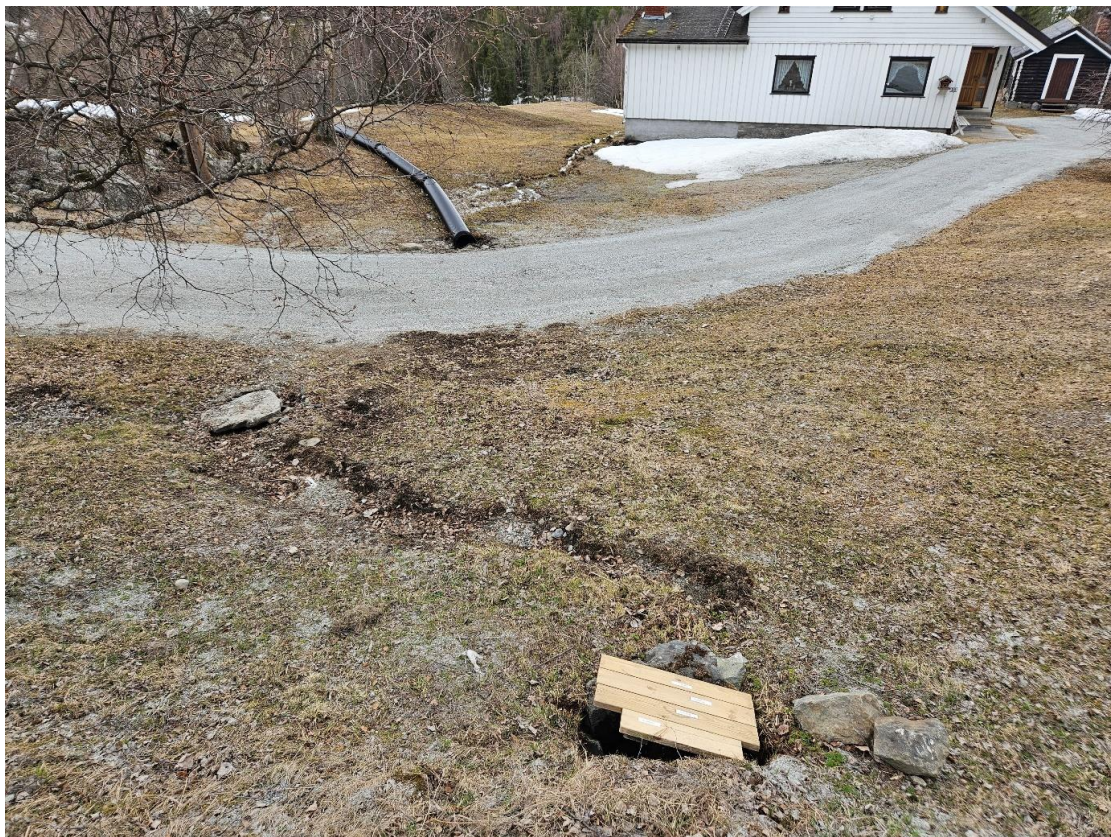
| <b>Beskrivelse</b> | <p>1C er en stikkrenne på 400 mm med inntak nede i kum/forsenkning på 0,5 x 1,0 meter. Ingen synlig bekk som renner inn i stikkrenna, men det kommer noe vann ut fra skjæringa oppstrøms. Utløpet fra stikkrenna er rett sørover, rett nedstrøms Nordbygdvegen (punkt 1D).</p> <p>1D markerer utløpet fra 1C-stikkrenna under Bøygardsvegen. Bekken renner kun åpent i en halv meter før den renner inn i to nye stikkrenner med diameter på 150 og 100 mm. I tillegg til utløpet fra stikkrenna viser flomveisanalysen at vannmengder som har samlet seg langs Bøygardsvegen og deles av Nordbygdvegen kan dra ned på tunet til Fåbrunsjøta. Det er tydelig at det har vært problemer med vann på avveie ved boligen/på tunet. Det er utført provisoriske tiltak (lagt rør, gravd liten grøft) for å lede vannet øst for bebyggelsen.</p> |

Bildet er tatt fra 1D og ned mot Fåbrunnsjøta og viser de provisoriske tiltakene som er utført etter vann på avveie over tunet.

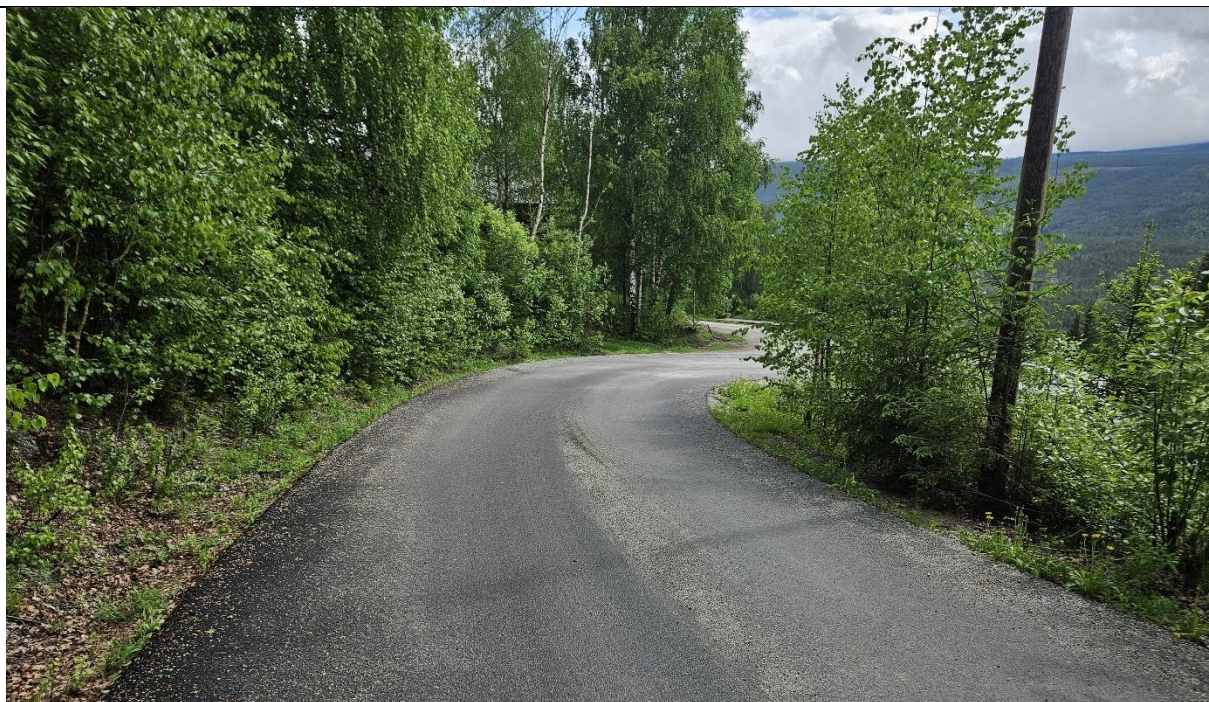
*Bilde av veggrøfta oppstrøms 2A som vi anbefaler at utbedres. Bøygardsvegen svinger mot høyre i bakgrunnen av bildet, mens Skjervheimvegen går ut til venstre i bakgrunnen.*

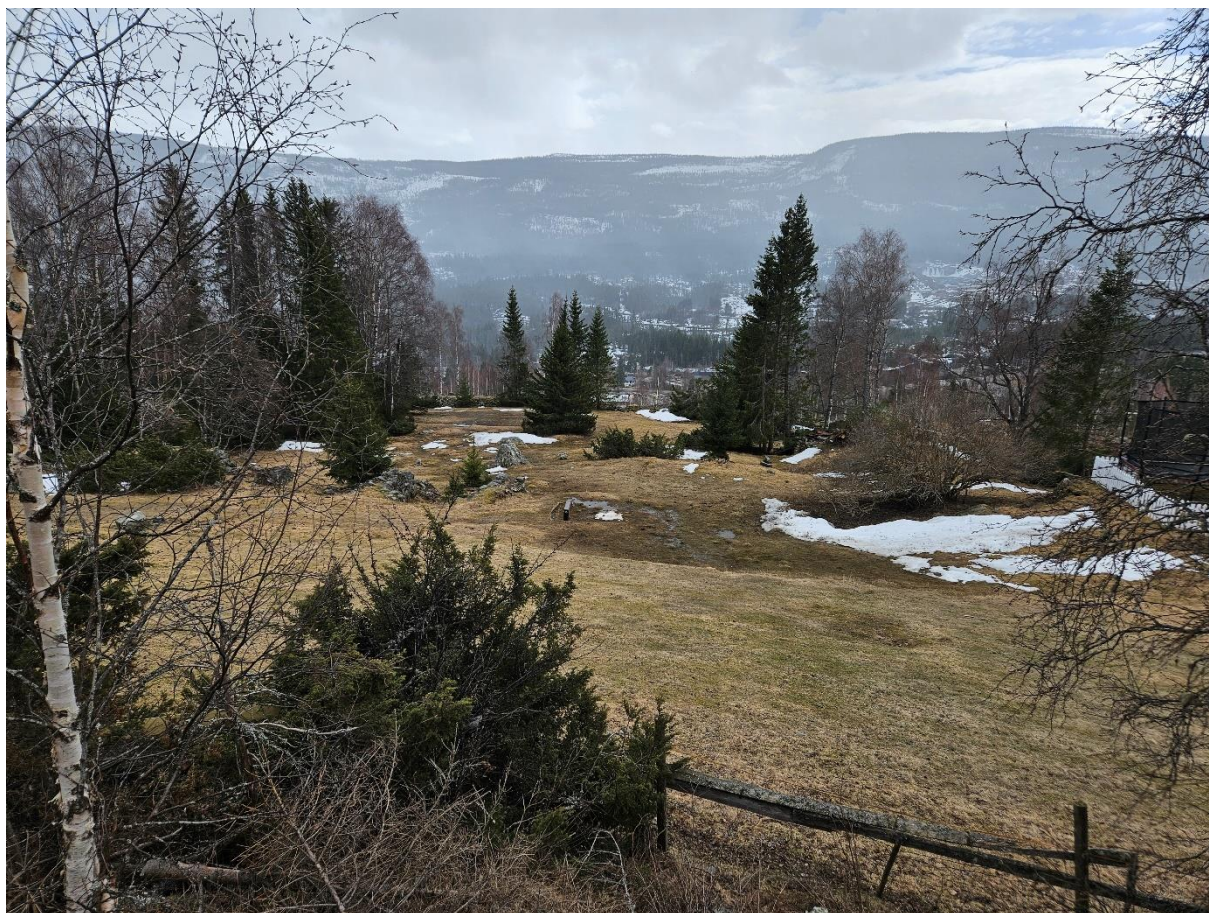
*Bilde av terrenget nedstrøms 2A.*

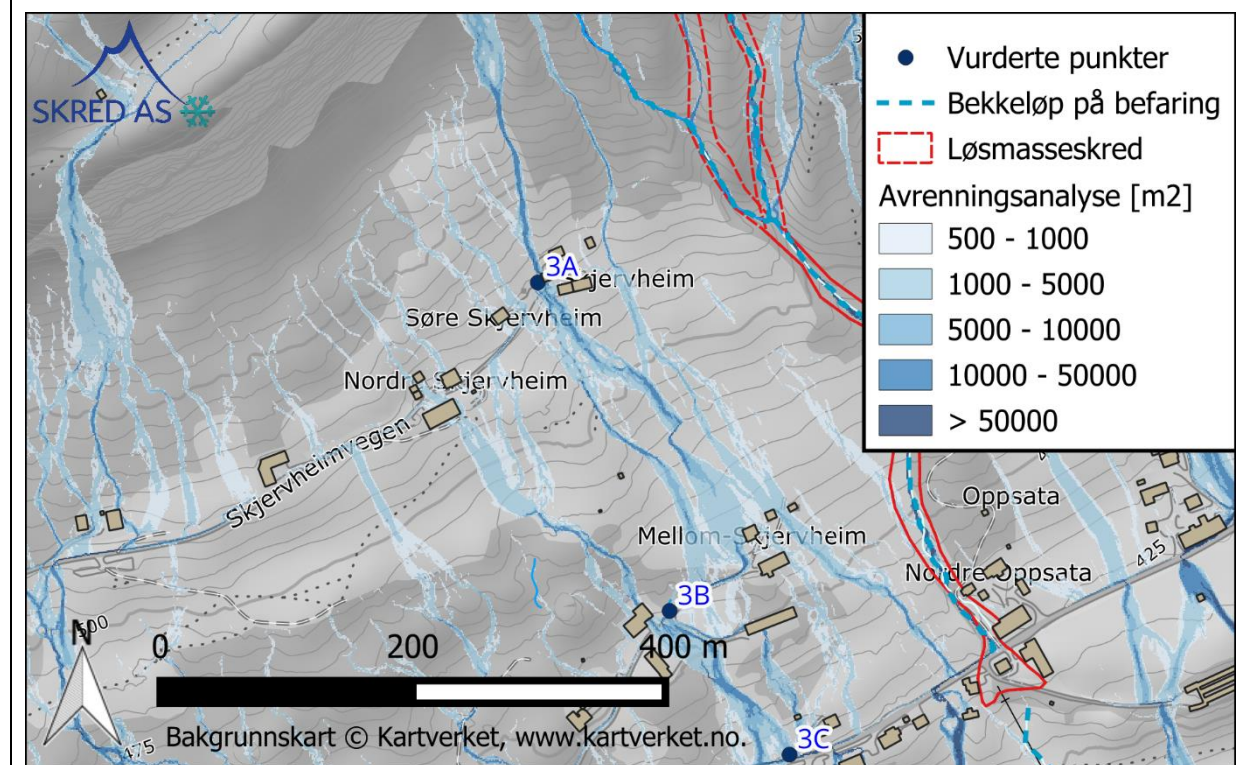
| <b>Beskrivelse</b> | Bekken kommer ut av ura oppstrøms Skjervheim, beboer sier at det er et oppkomme. Ura i søkket oppstrøms er tørt på befaring. Det går en 300 mm stikkrenne gjennom tunet. Oppstrøms ende er ukjent, men i punkt 3A renner bekken inn i en åpning i stikkrenna. Utløpet til stikkrenna er rett nedstrøms tunet. |

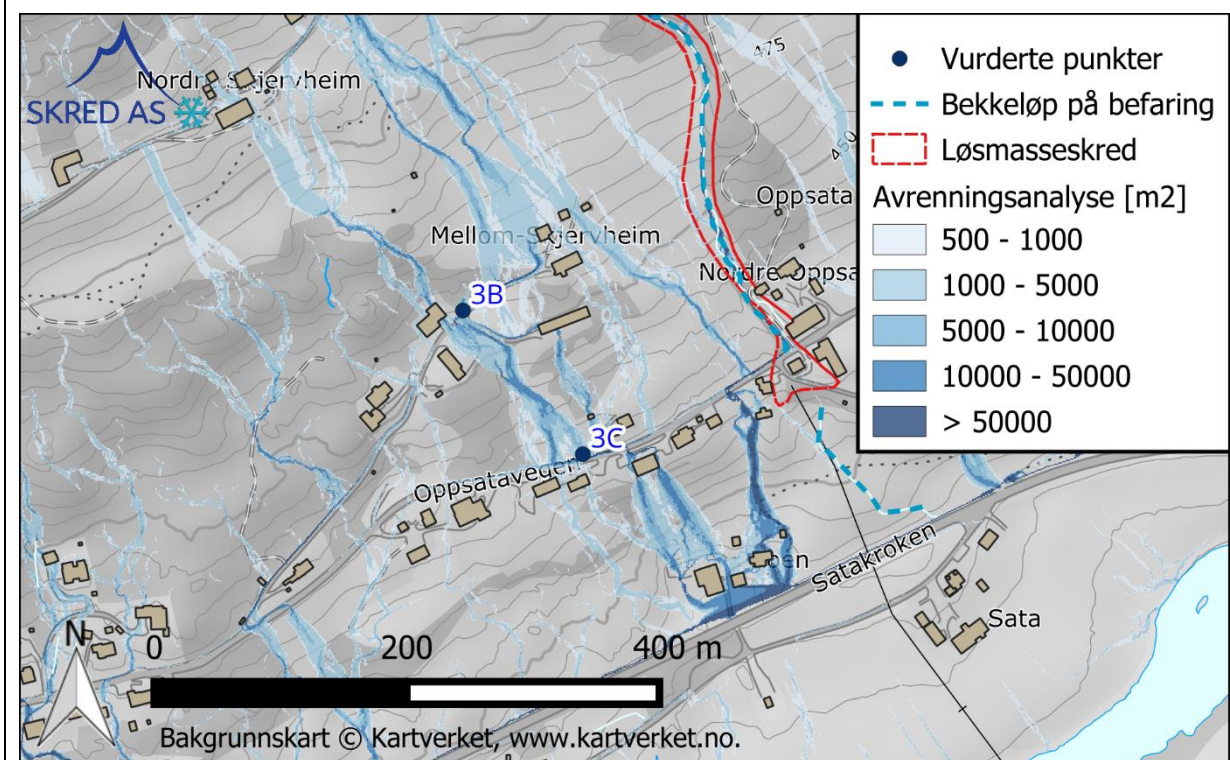
| <b>Beskrivelse</b> | <p>Vannet fra 3A havner trolig i 3B. 3B er innløpet til en stikkrenne med diameter 250 mm og liten overhøyde. Et lite rør med jordbruksdrenering kommer ut 30 meter oppstrøms dette innløpet, som bekken markerer på kartet. Stikkrenna vil trolig samle avrenning som følger veggrøfta vestover fra Mellom-Skjervheim. Flomveien videre er diffus, men trolig ned veg mot sørvest eller ut i terreng rett nedstrøms vegen. Utløpet fra stikkrenna er ukjent.</p> <p>I 3C kommer et myrsig/våtdrag fra jorden oppstrøms, men ikke definert nok til å kunne kalles en bekk. Vann fra 3B havner trolig her. 3C markerer også innløpet til ei stikkrenne med diameter 200 mm. Flomveien vil trolig dra over Oppsatavegen i dette området. Vanskelig å fastslå nøyaktig hvor, men mulig at den vil dra inn mot boligene i Oppstavegen 55 og 57. Ukjent utløp. Ifølge kommunens VA-kart, går stikkrenna østover under en adkomstveg og ut i veggrøfta på oppstrøms side.</p> <p>Under «Hans» kom det en del vann mot Roen, som ligger 150 meter nedstrøms 3C, men dette skyldes trolig Oppsata-skredet og ikke overvannsproblematikk.</p> |

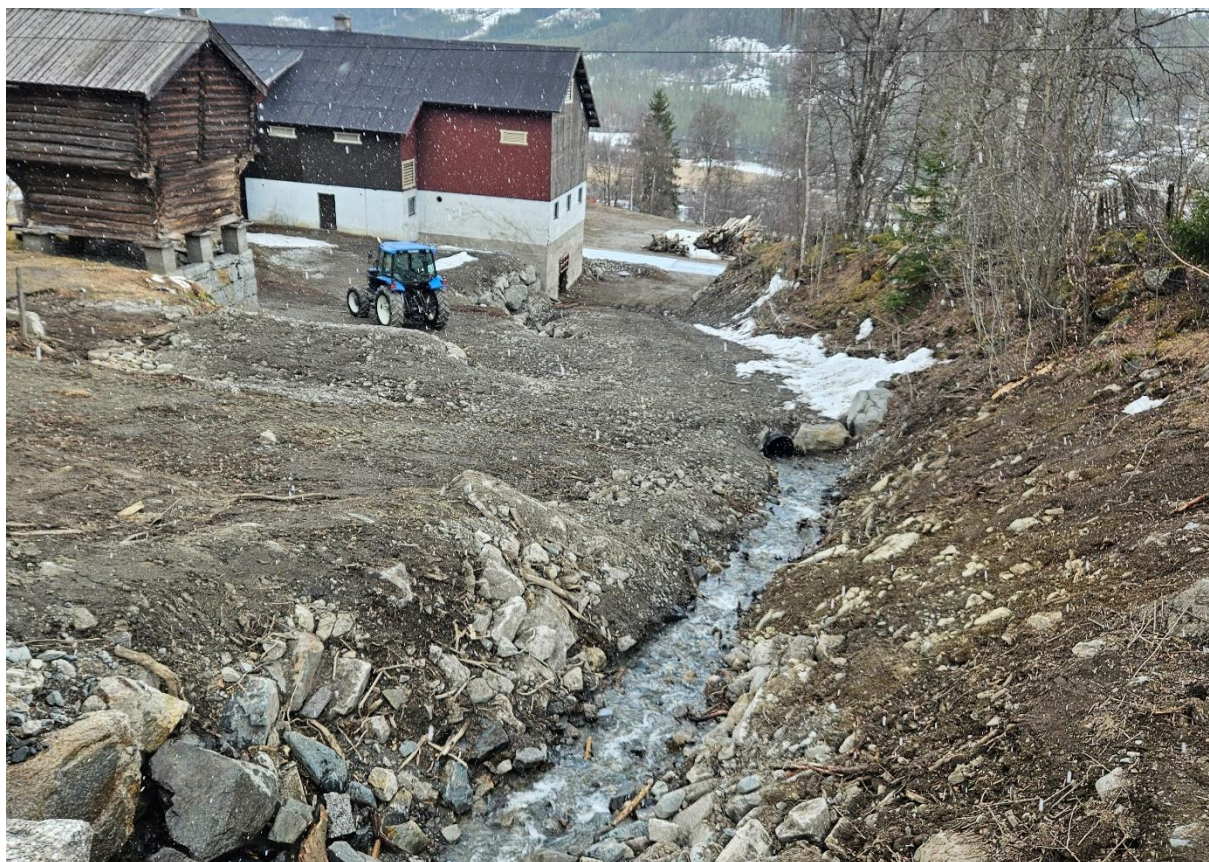
| <b>Beskrivelse</b> | <p>Det gikk et skred i dette løpet under Hans, og bekkeløpet har i ettertid blitt ryddet opp. 4A markerer innløpet til en 600 mm stikkrenne der en traktorveg krysser bekken. Det er bygd opp 30 cm med jord og småstein over stikkrenna. Disse massene forventes å vaskes ut hvis stikkrennas kapasitet overskrides, og kan dras med til neste inntak. Utløpet til stikkrenna er rett nedstrøms traktorvegen.</p> <p>Videre nedover renner bekken mot vestre ende av driftsbygningen. Ned mot låven er bekkeskråningen bygget opp av store steinblokker, som forventes å ligge stabilt under flom. Også på motsatt side er bekkekanten bygget opp av steinblokker, men ikke like høyt. Rett oppstrøms låven renner bekken inn i en 600 mm stikkrenne med 1 meter overhøyde. Massene over stikkrenna består i stor grad av jord, som kan vaskes ut under flom. Utløpet fra stikkrenna er trolig på jordet, 70 meter sørover. Flomveien går trolig rett over vegen og ned jordet mot riksvegen.</p> |

Bilde tatt nedover det «nye» bekkeløpet forbi Nordre Oppsata.

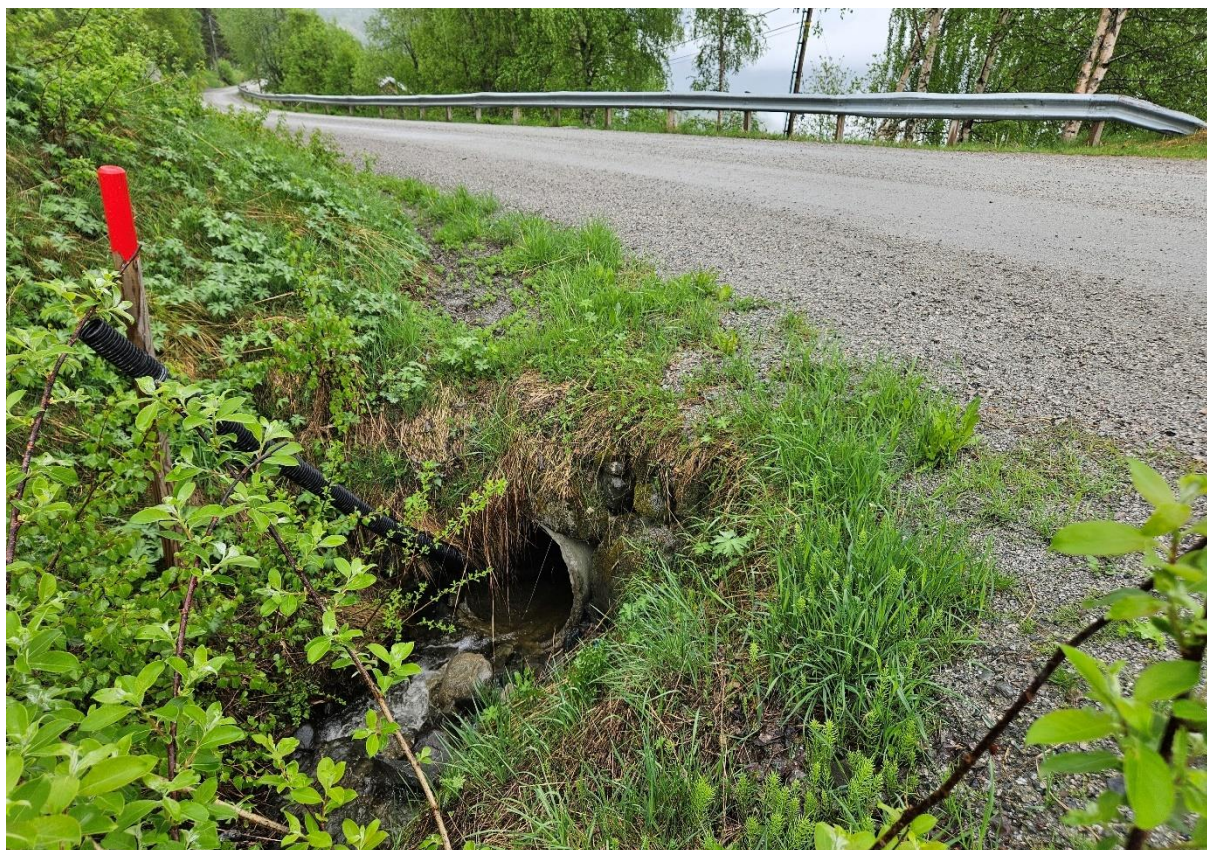
Bilde av innløpet til 6C og flomveien som i hovedsak forventes å følge Liagardsvegen nedover.

| <b>Tiltak</b> | <p>6B har kapasitet til dimensjonerende flom. 6A, og spesielt 6C bør rustes opp til tilsvarende kapasitet.</p> <p>For 6D anbefaler vi å ikke gjøre tiltak.</p> |

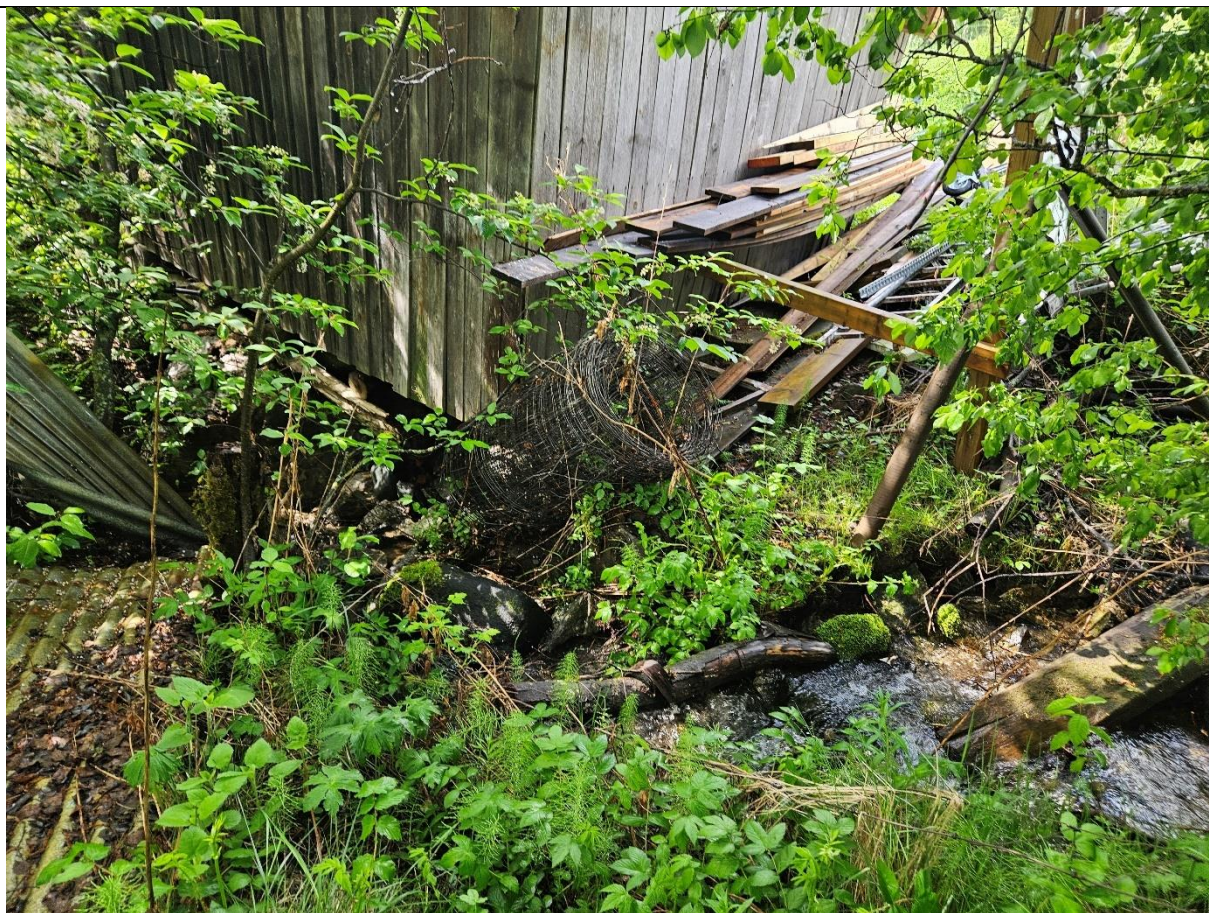
| <b>Beskrivelse</b> | <p>Vannet fra 6E og 6F samles i et bekkeløp rett nedstrøms Oppsatavegen. I 6H renner bekken svært tett på et uthus/vedskjul som trolig fører vannet mot øst og sikrer at vann følger bekkeløpet ned mot vegen mot Sando. Dersom uthuset fjernes, vil vannet trolig dra rett ned mot boligen i Satakroken 234.</p> <p>6G er en betongstikkrenne på minst 400 mm, mulig 600 mm. Minst halve innløpet er tilstoppet av steiner som gir veldig begrenset kapasitet. Flomveien går vestover langs veg eller ut mot terreng eller bolig. Tydelige vannspor i vegen nedstrøms på flyfoto fra «Hans». Utløpet av stikkrenna er i bekkeløpet rett nedstrøms vegen.</p> |

*Bilde av bekken tett innpå uthuset i 6H som trolig er avgjørende for at vannet holder seg i bekkeløpet under flom.*

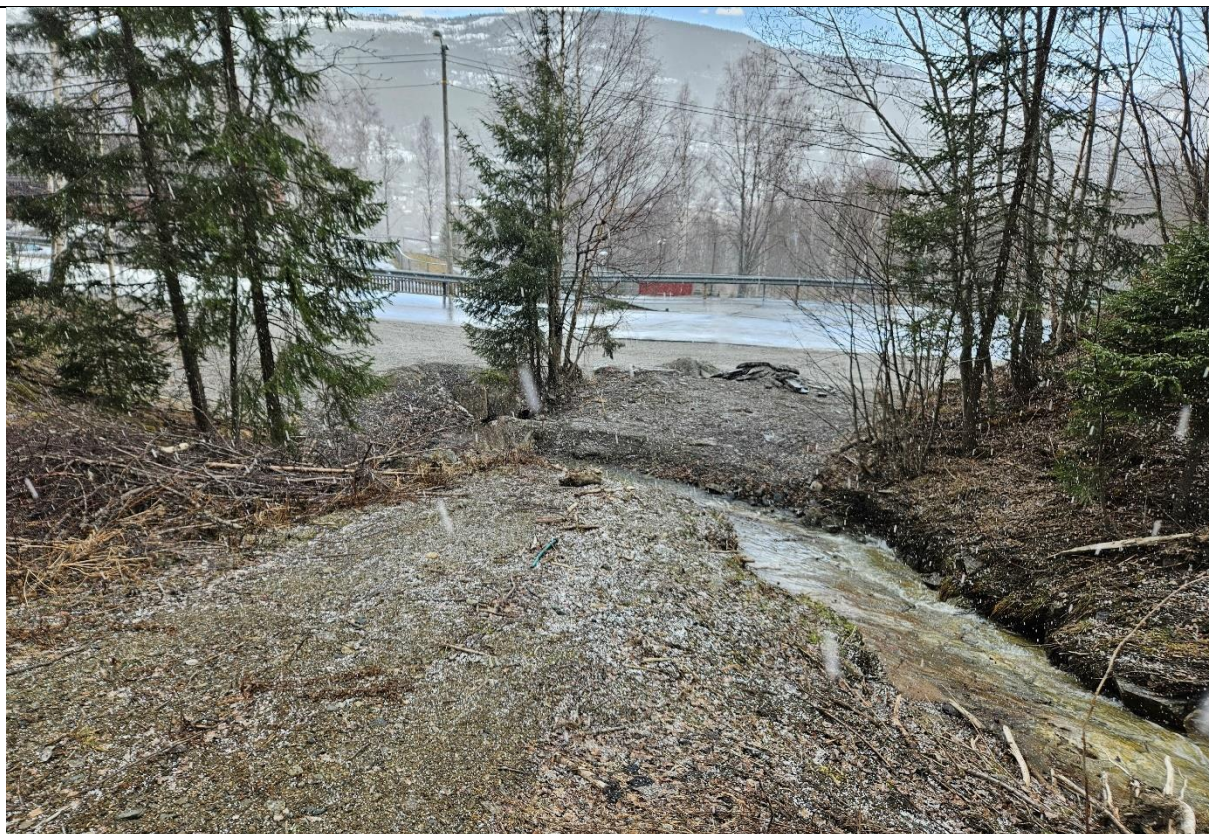
| <b>Beskrivelse</b> | <p>Det gikk et løsmasseskred med mye vann i den vestre ravinen ned mot 8E under «Hans». Vann og masser dro over vegen, ut på parkeringsplassen ved barnehagen og vestover langs vegen mot Oppsatavegen 132.</p> <p>Bekkeløpet har blitt rensket etter skredet. 10 meter oppstrøms Oppsatavegen gjør bekkeløpet en 90-gradersknekk mot øst (8E markerer punktet). Ned mot knekken renner vannet på berg og med høy hastighet. I knekken er lagt opp en kant av jord og småsteiner for å føre vannet østover mot stikkrenna. Denne "kanten" forventer vi at vaskes ut under flom slik at hovedvannmengden vil dra rett ut mot vegen og ned mot en av ravinene nedstrøms.</p> <p>Foran stikkrenna under Oppsatavegen er det et masseavlagringsbasseng på 5 x 4 meter. Stikkrenna har diameter 600 mm, overhøyde 80 cm og utløp på andre siden av vegen.</p> |

*Bilde av knekken i bekkeløpet rett oppstrøms 8E (Oppsatavegen) der vannet vil vaske ut massene som er lagt opp og dra rett ut til veien.*

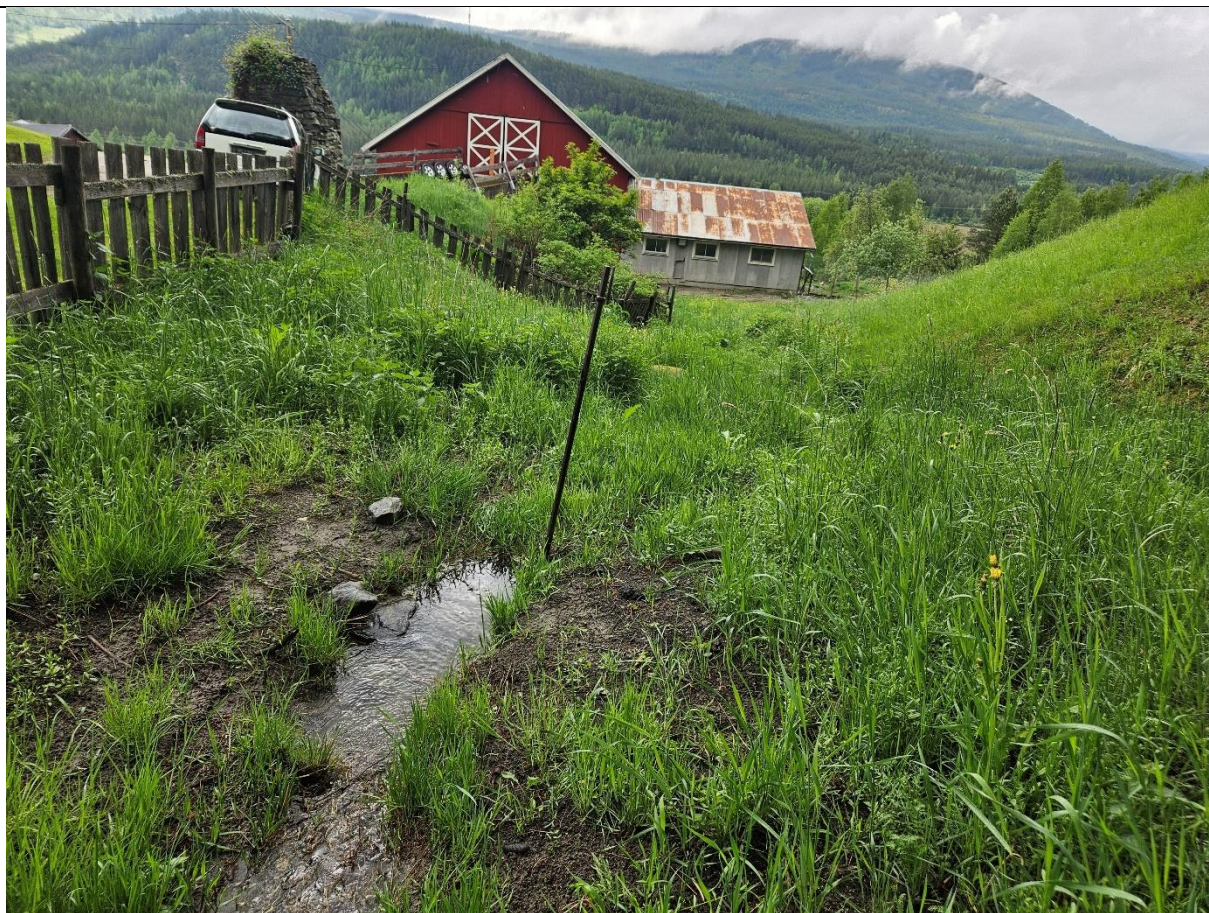
*Foto av punkt 8F der bekken forsvinner, og flomveien går rett mot fjøset på Sando.*

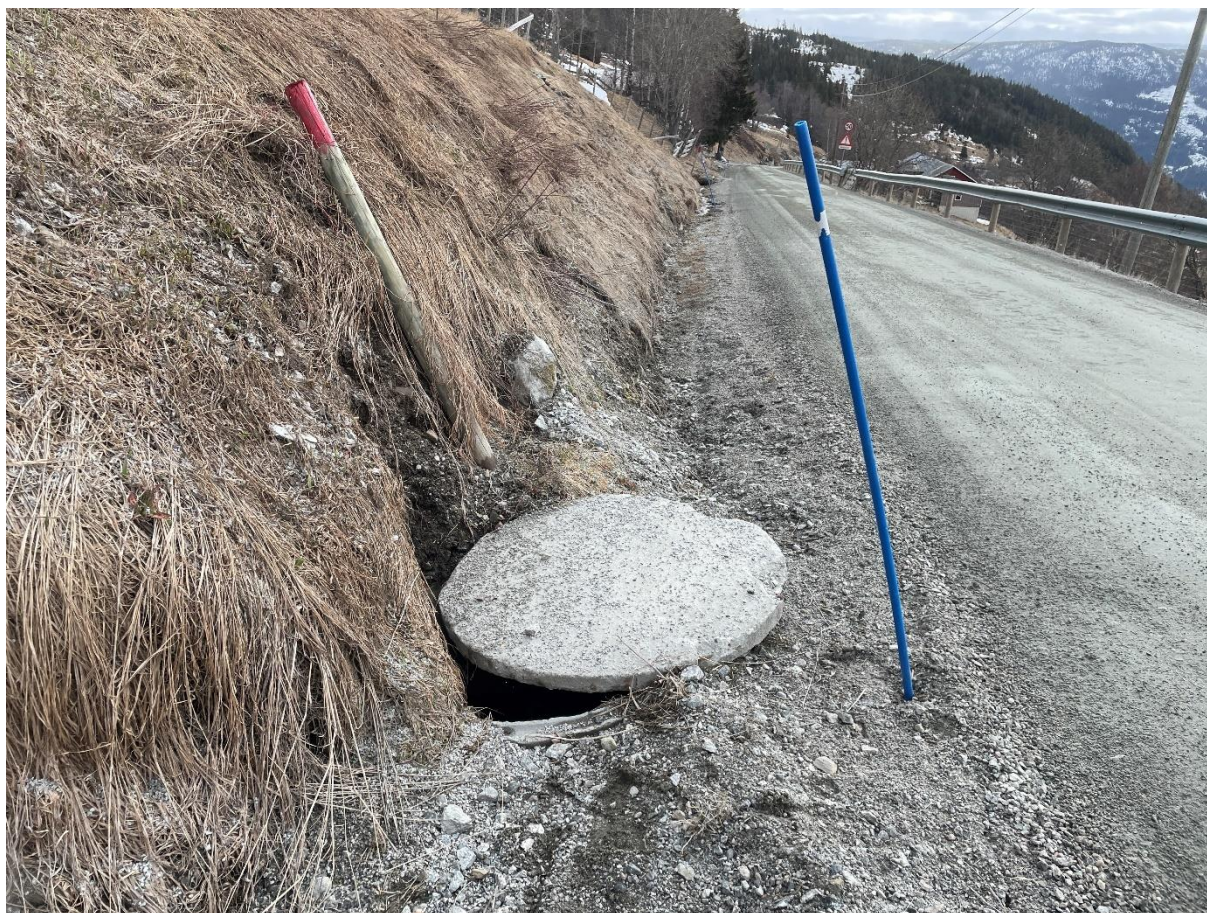
Foto av delvis åpen kum i 9A.

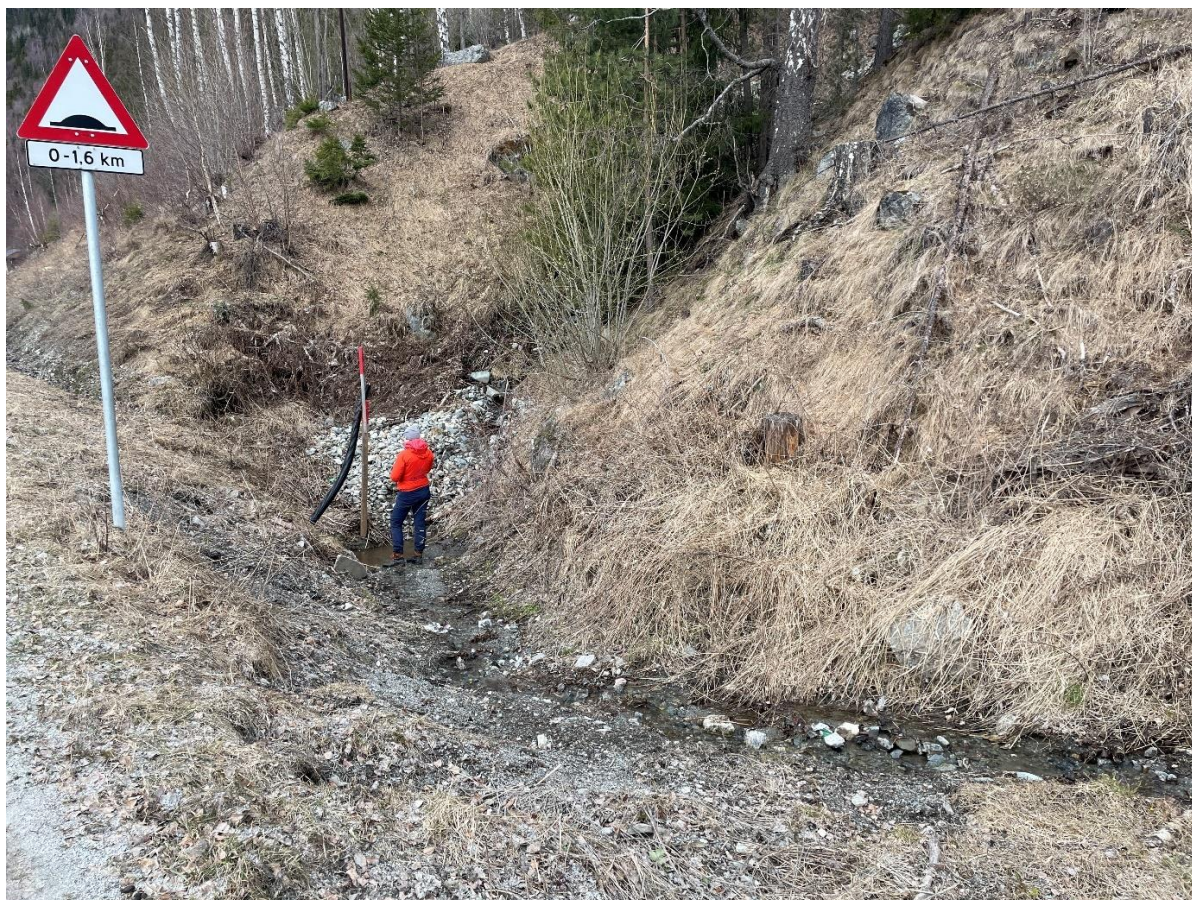
| <b>Beskrivelse</b> | <p>Det er vanskelig å fastsette hvordan vannet vil samle og fordele seg i nedre del. Vann fra 9A kan (og gjør i normalt?) renne mot 8E, mens vann fra 9B og 9C kan havne mot 10J. På befaring var nedre del av ravinen fra 9B mot 8E tørr, mens det rant vann i både 9D og 10J.</p> <p>Oppstrøms boligen på Slette (Liagardsvegen 117) renner bekken på berg før den knekker østover mot stikkrenna i 9D. 9D markerer en 300 mm stikkrenne under adkomstvegen, og på befaring ble det observert litt erosjonsskader i utløpet fra stikkrenna. Flomveien går rett over veggen og tilbake til bekkeløpet.</p> <p>I 9E er det en stikkrenne med ukjent dimensjon. Bekkekryssingen ligger i et lavbrekk, så vann som stikkrenna ikke har kapasitet til forventes å dra rett over veggen og tilbake i bekkeløpet.</p> <p>9F er en stikkrenne på 600 mm som samler vann fra både 9D-ravinen og 10J-ravinen, se foto under. Stikkrenna har stor overhøyde (1,2 meter) og en del plass for avsetning av masser selv om den ikke har et anlagt masseavlagringsbasseng. Flomveien går mest sannsynlig rett over veggen og tilbake til ravinen, men det er mulig at vann vil dra inn mot barnehagen.</p> <p>De omtalte punktene har ikke kapasitet til dimensjonerende flom, men konsekvensene av dette vurderes å være begrensede siden flomveien i alle tilfeller vurderes å dra over veggen og tilbake mot bekkeløpet. Konsekvensen kan være at vegene må utbedres etter flom.</p> |

Foto av stikkrenna i 9F, der det kan være aktuelt å legge bedre til rette for avsetning av masser.

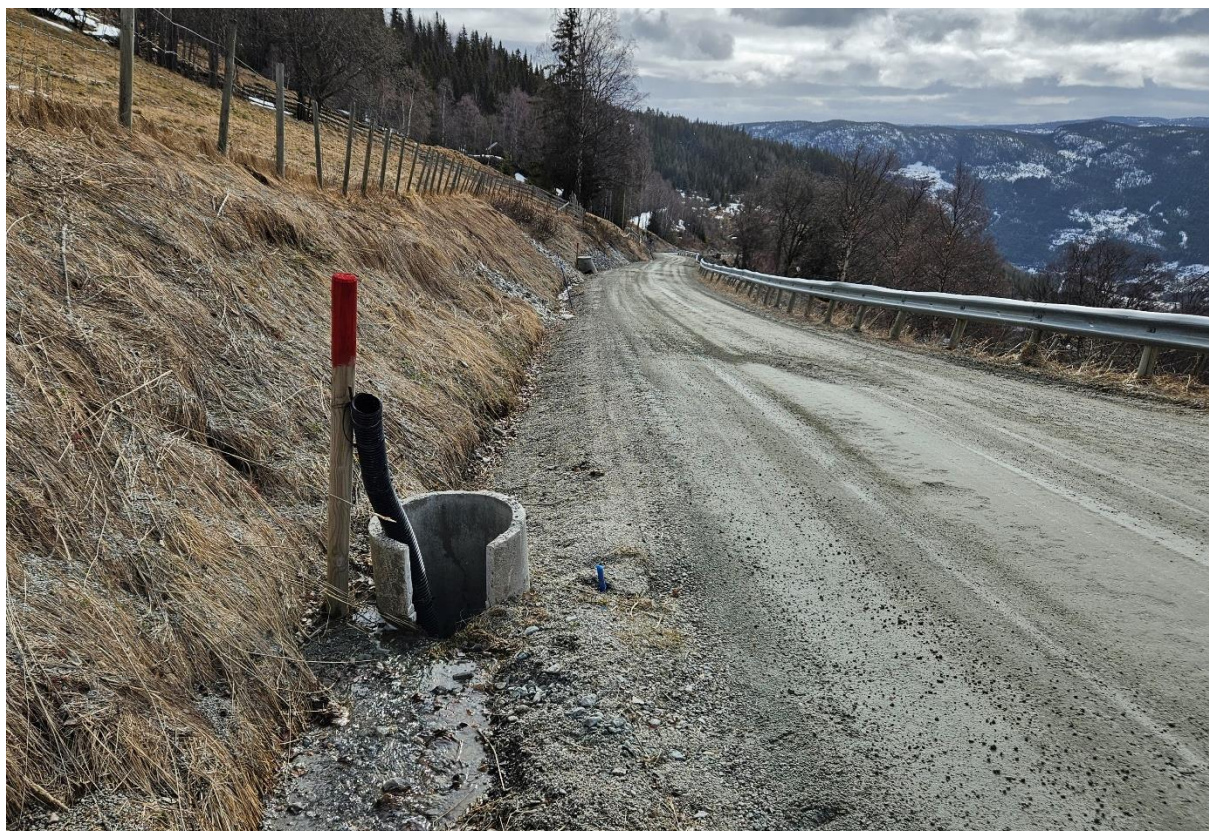
Foto av inntaket til stikkrenna i 10A i forgrunnen, og 10B i bakgrunnen.

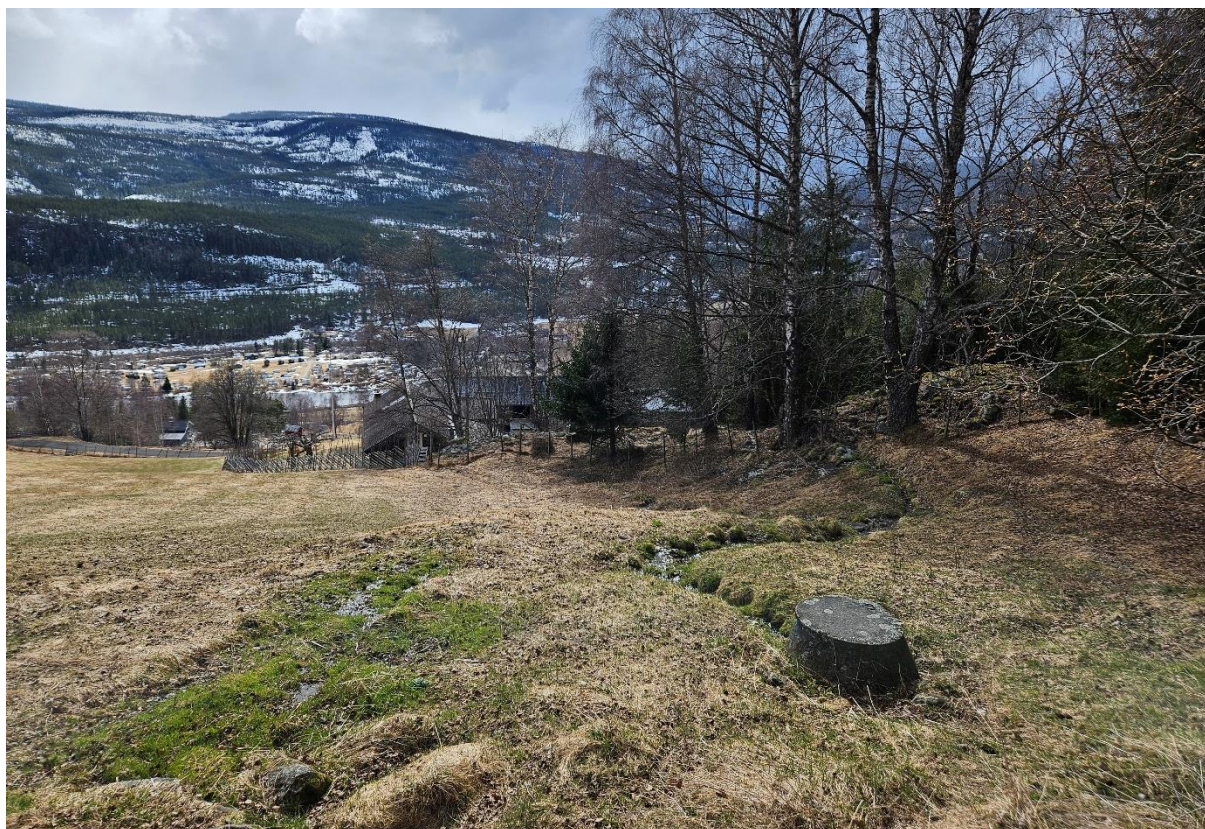
Bilde tatt av bekken ved 10H som viser at mens bekkeløpet knekker til høyre inn i skogen, vil flomveien ved store vannmengder dra ned jordet mot boligen.

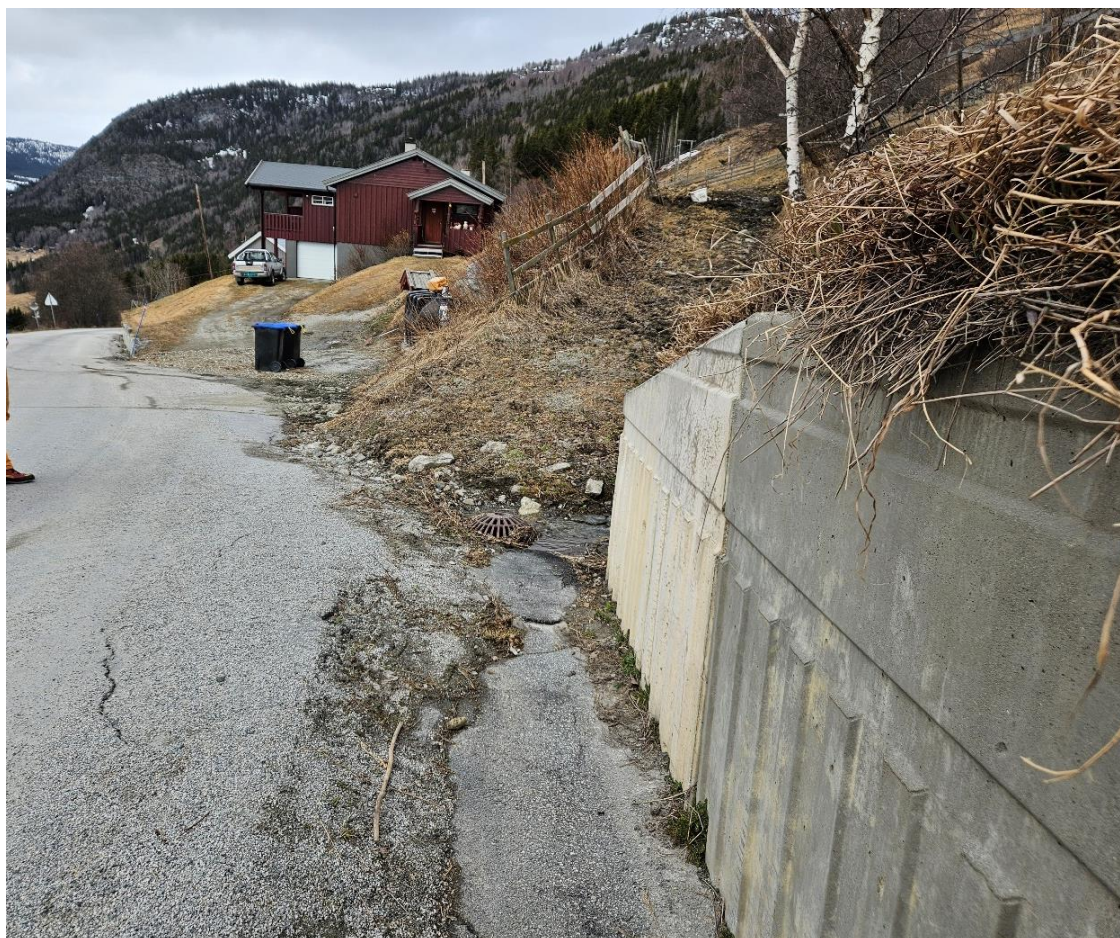
| <b>Beskrivelse</b> | <p>11C er en kuppelrist med en stikkrenne nedi på 300-400 mm. Den samler vann fra en liten bekk som kommer fra jordet oppstrøms (og mulig fra 13A). Ukjent utløp på stikkrenna, ifølge kommunens VA-kart rett på nedstrøms side av vegen. Flomveien går videre nedover langs veggrøfta.</p> <p>11D er en kuppelrist med en 400 mm stikkrenne ut. Utløpet er rett på nedstrøms side av vegen. Flomveien følger veggrøfta vestover.</p> <p>11E er en veldig liten rist i veggrøfta koblet til en 300 mm stikkrenne. Kapasiteten er begrensa av rista, og det er ingenting som hindrer vannet i å følge veggrøfta videre. Stikkrenna går til en kum på andre siden av vegen, og bekken er trolig lukket videre nedover jordet.</p> <p>11F er en kum. Det kommer et 100 mm-rør med jordbruksdrenering inn i kummen, mens stikkrenna ut har en dimensjon på omtrent 300 mm. Utløpet er rett på nedstrøms side av vegen mot en grøft med liten overhøyde som går skrått mot vest nedover jordet. Renner i grøft/bekkeløp mot Liagardsvegen mot Slette/Bjørkgarden, passerer trolig vegen gjennom en stikkrenne slik at vannet etter hvert havner i 11G. Vann på avveie fra utløpet kan dra inn mot gårdstunet Kvelperud.</p> |

Foto av rista i 11C viser at det er bratt terreng og lite plass til tiltak langs vegen.

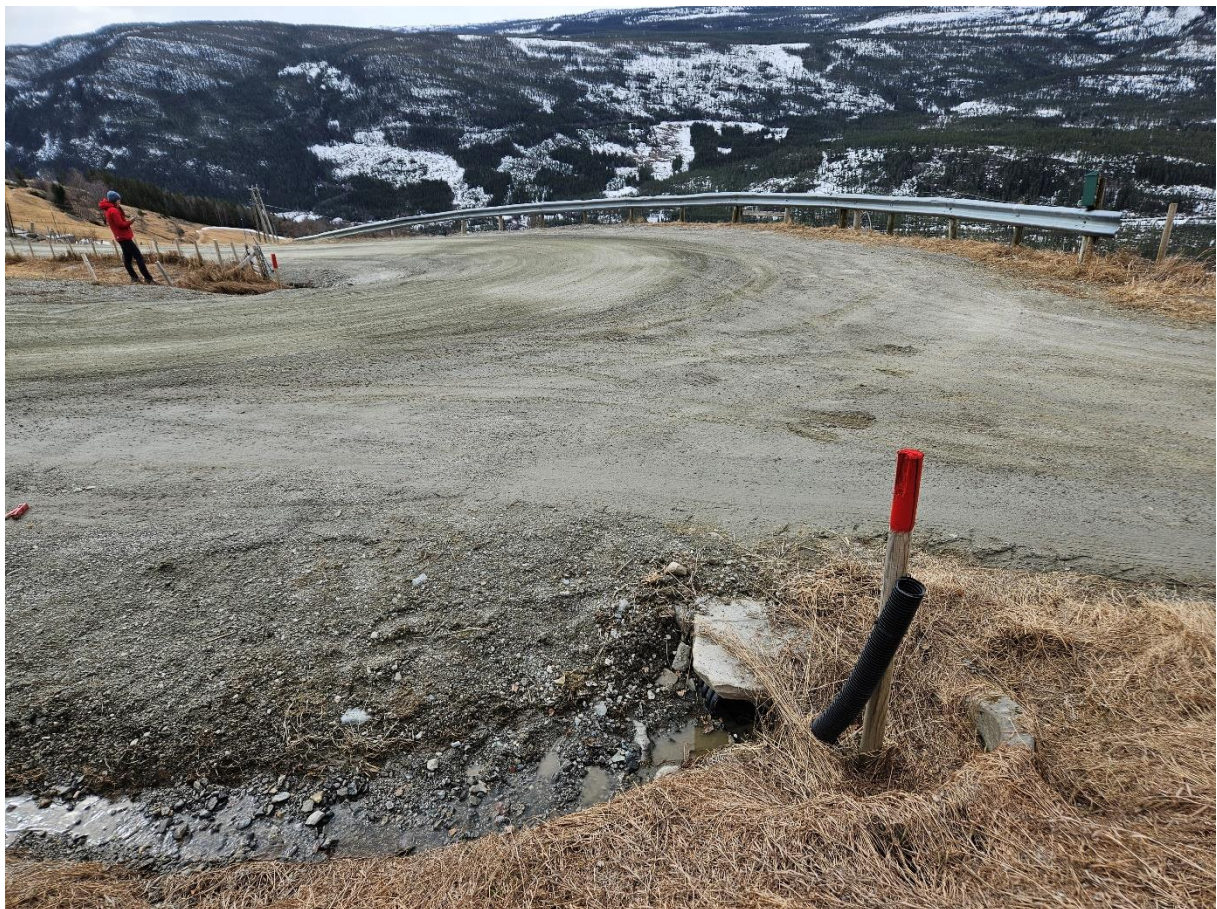
| <b>Beskrivelse</b> | <p>12A er en stikkrenne med diameter 400 mm med et lite nedbørfelt. Flomvei videre i veggrøfta. Utløp rett på andre siden av vegen.</p> <p>12C og 12D er to stikkrenner med diameter 300 mm, og dårlig utformede innløp. Innløpet til 12C ligger nede i veggrøfta, har ingen overhøyde og vann vil enkelt følge veggrøfta videre nedover. Utløpet av 12C er i veggrøfta på andre siden av vegen. Litt vannskader langs vegen. Utløpet til 12D er i veggrøfta i innersvingen av vegen. Flomveien vurderes å krysse adkomstvegen og renne ut på jordet nedstrøms, hvor det på sikt renner mot Kolbjørnsgard (Liagardsvegen 246).</p> <p>12E er en fullstendig tilstoppet stikkrenne på 200 mm som samler vannet fra 12C og 12D. Stikkrenna ser ut til å være tilstoppet av grus fra vegen. Utløp rett på andre siden av vegen, mot steinur. Flomveien følger veggrøfta videre nedover. Bekken fra 12E renner mot 13H, og omtales videre nedover som bekk 13.</p> |

Innløpet til 12D i forgrunnen og utløpet i innersvingen bak til venstre på bildet.

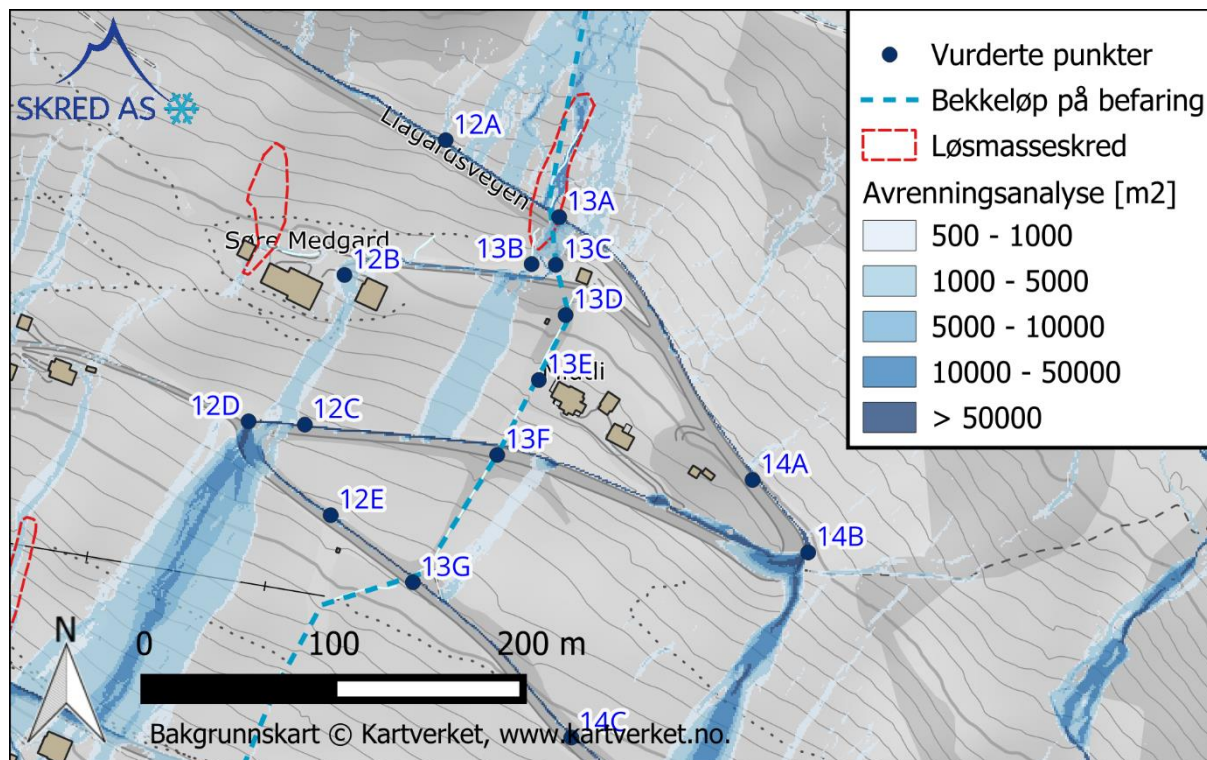
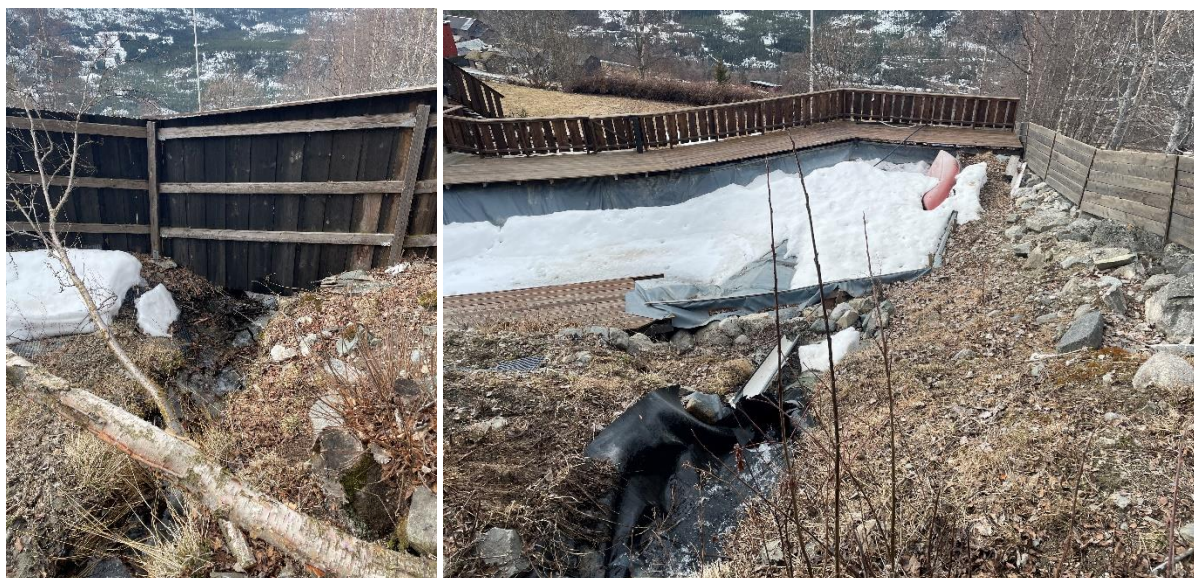
Bildet til venstre viser gjerdet oppstrøms bekkelukkinga på Midtli (13E), mens bildet til høyre viser bassenget oppå bekken og inntaket til selve bekkelukkinga.

| <b>Tiltak</b> | <p>Anlegge masseavlagringsbasseng oppstrøms 13A, og oppdimensjonere stikkrenne. Rydde og ruste opp bekkeløpet fra utløpet av 13A mot 13D, erstatte dagens stikkerenner med en med tilstrekkelig kapasitet. 13E vil få økt vannføring ved utbedring oppstrøms, så det bør gjøres tiltak for å håndtere bekken gjennom tomta. Aktuelle tiltak er å anlegge større rør (frarådes), gjenåpne bekken eller anlegge trygg flomvei forbi Midtli. Alle tiltak i øvre del av bekk 13 må diskuteres med geolog ift. skredfaren.</p> <p>For 13F og 13G anbefaler vi i utgangspunktet at det ikke utføres tiltak for å bedre kapasiteten, for å unngå at tiltakene gir økt skredfare nedstrøms.</p> |

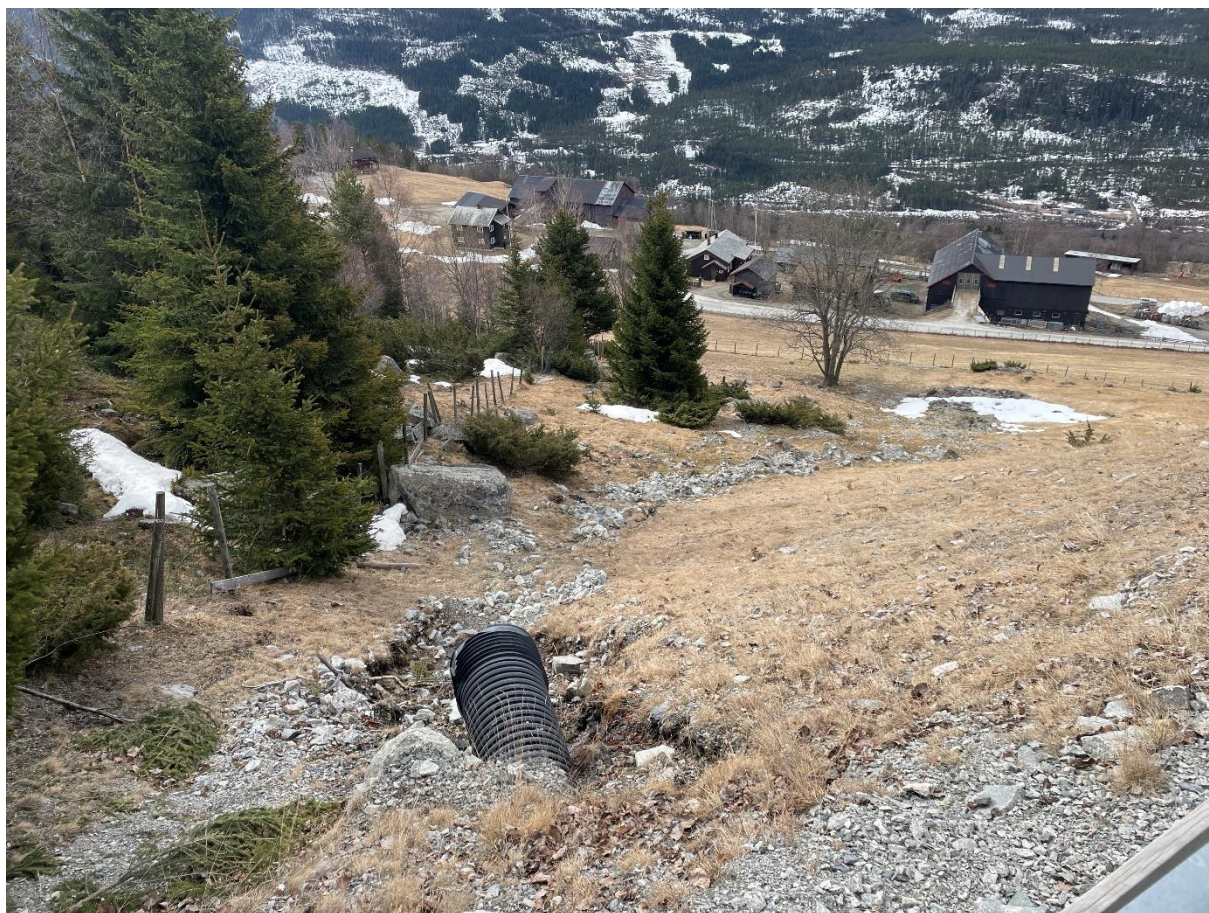
| <b>Beskrivelse</b> | <p>14A er en 300 mm-stikkrenne under Liagardsvegen med utløp rett på andre siden av vegen. Flomveien følger veggrøfta nedover.</p> <p>14B er en 400 mm-stikkrenne under stien, med utløp på nedsiden av yttersvingen. Dagens flomvei er litt diffus, noe kan dra over vegen mot innersvingen, men hovedvannmengden forventes å dra ned i terrenget nedenfor yttersvingen.</p> <p>14C er en 300 mm-stikkrenne i veggrøfta, med liten overhøyde. Utløp av stikkrenna er rett på nedstrøms side av vegen, der vannet renner rett inn i en ny stikkrenne under jordet og ned mot 14E. Flomveien for 14C er videre ned veggrøfta.</p> <p>14D er en 300 mm stikkrenne med 0,5 meter overhøyde. Ukjent utløp, går trolig i rør under gårdsplassen. VA-kartet til kommunen viser utløp rett på nedsiden av vegen, oppstrøms gårdstunet. Flomveien går trolig også ned gjennom gårdstunet, spesielt hvis vannet kommer med høy hastighet ned fra jordet nedstrøms 14B.</p> <p>14E er en 400 mm stikkrenne med utløp rett på andre siden av Liagardsvegen. Etter utløpet renner bekken inn i en 200 mm-stikkrenne som går lukket nedover jordet nedstrøms. Flomveien for 14E er videre nedover veggrøfta.</p> <p>Alle stikkrennene har tilnærmet god nok kapasitet.</p> |

Foto av utløpet fra 14B med Sørbøen i bakgrunnen.
