| Oppdrag | Nummer og navn<br>23521 Ål, Liagardane - Gjennomgang av bekkeløp og skredfarevurdering med prosjektering av sikringstiltak for naturskade, flom og skred | Oppdragsleder<br>Kristin Lome |
| Dokument | Nummer<br>23521-02-0<br>Utført av<br>Ingvild Brekke | Dato<br>2024-07-05<br>Kontrollert av<br>Ingrid Alne |

## Tiltaksvurdering for bekker og flomveier i Liagardane

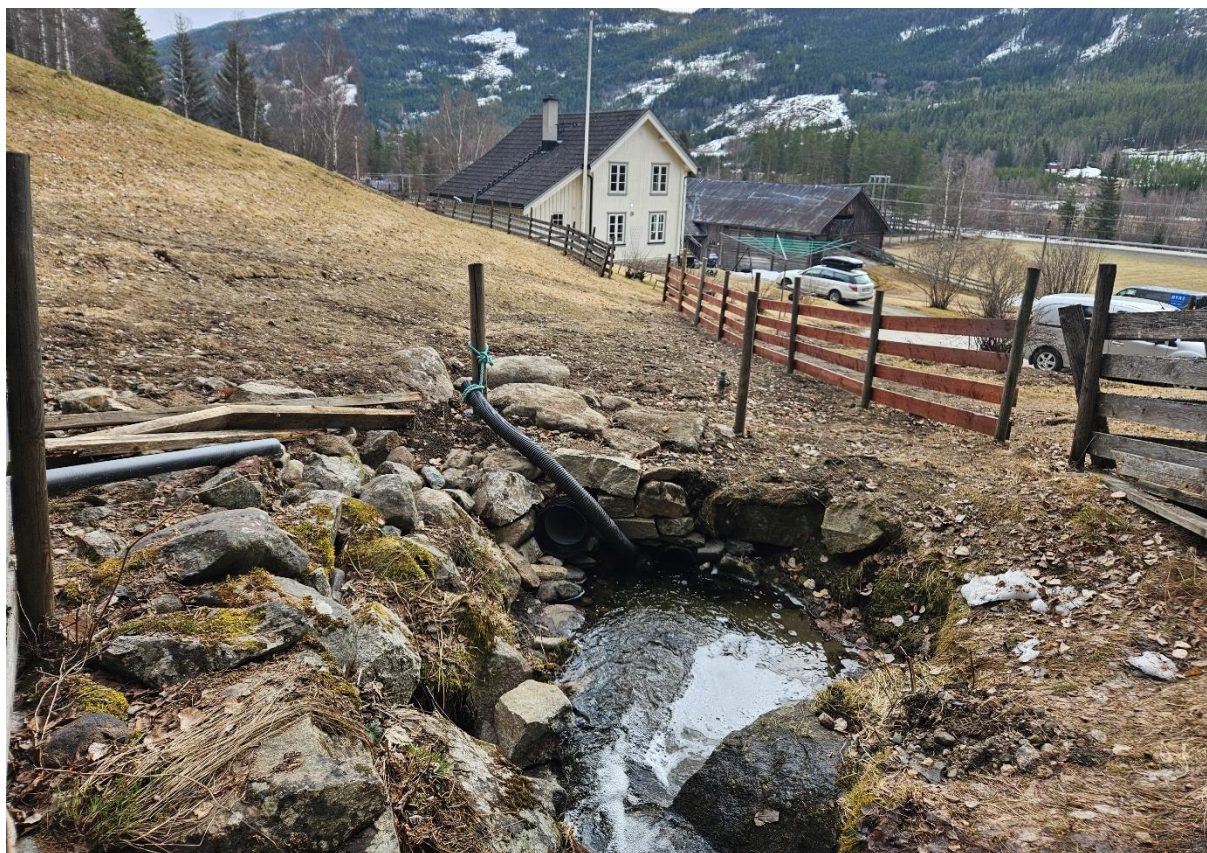
Bilde av innløpet til stikkrennene på Nedre Moen (16D), der vann relativt hyppig vil dra over gårdsplassen.
