VEDLEGG 1 – NEDRE DEL AV KVINDA

Kritiske punkt Kulu og Kvinda

VEDLEGG 2 – STAVEGROVE (ÅL SENTRUM)

VEDLEGG 3 - HELLINGGROVE (ÅL SENTRUM)

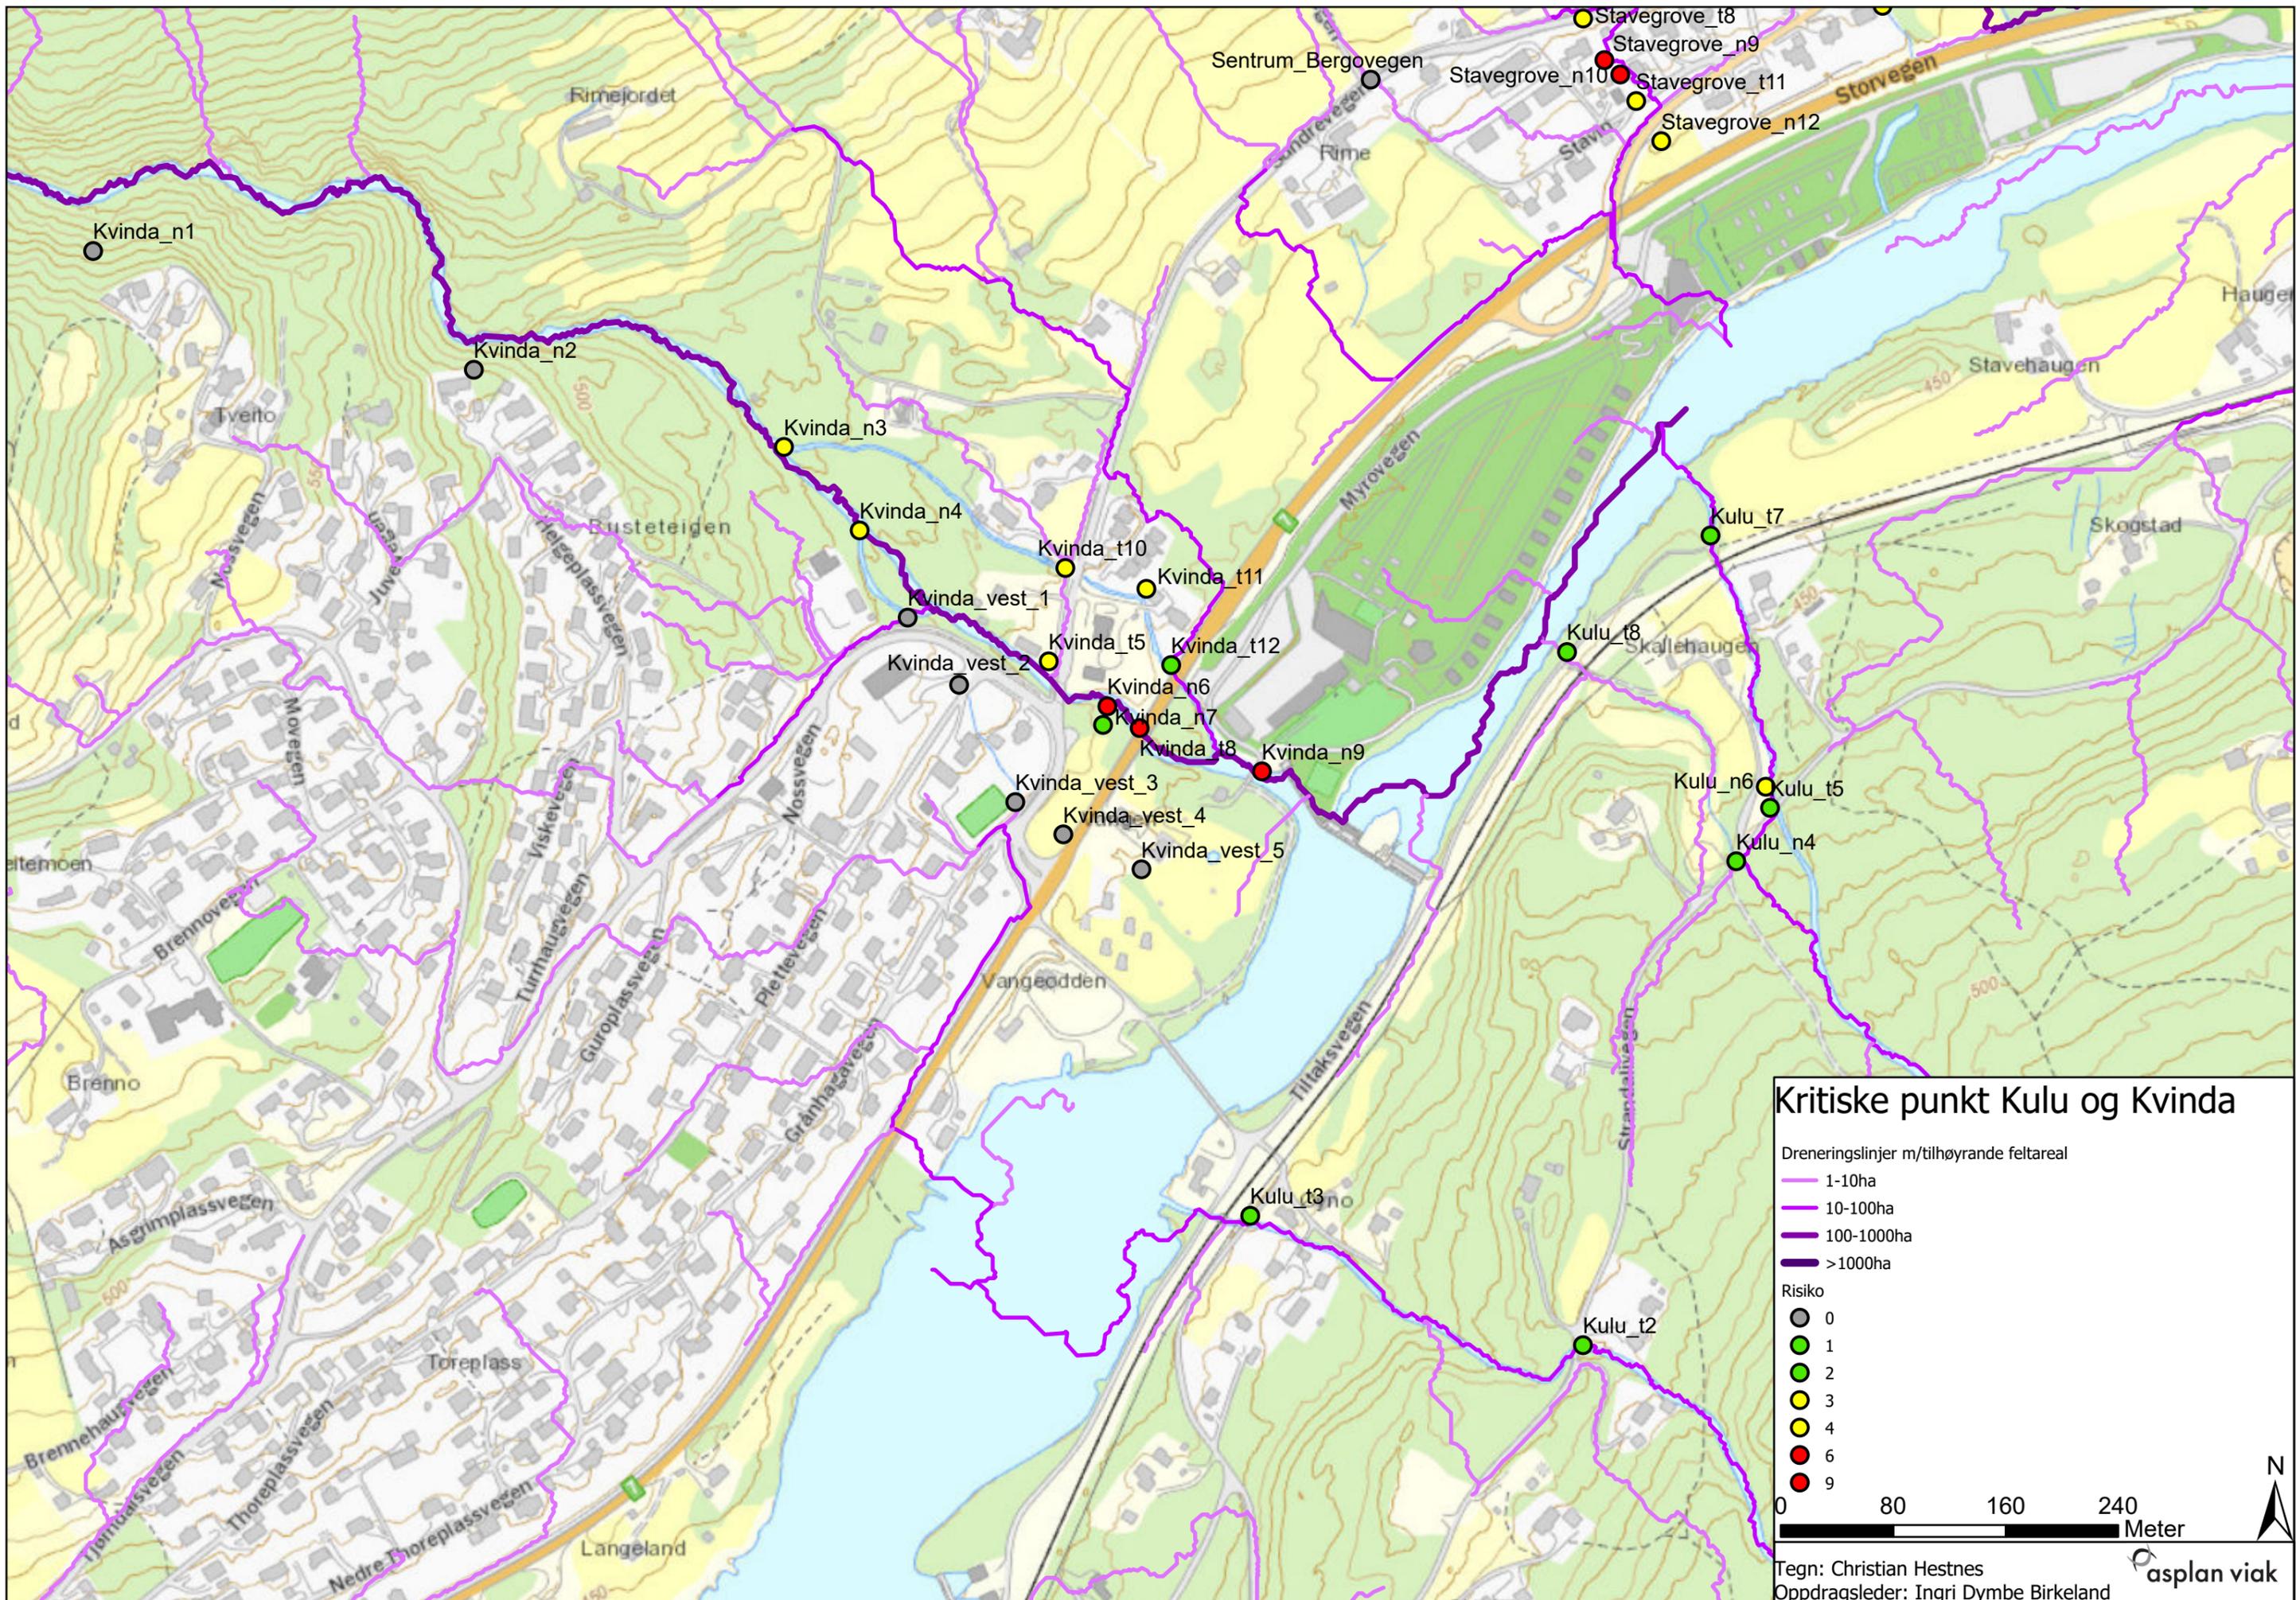
| Nedre del av Kvinda | | | | | |
|---|---|---|--|---|---|
| n-1 | Erosjon i skråning | Ras på grunn av helling, truleg ikkje forårsaka av elva | Ikkje vurdert sidan det ikkje er elverelatert | | |
| n-2 | Bratt skråning | Stor helling mellom bustadhus og elv. | Ikkje vurdert sidan det ikkje er elverelatert | | |
| n-3 | Start flomløp | Ei sidegrein av Kvinda vert ført til eit flaumløp i austleg retning | Naturleg bekkeløp med god kapasitet i bekkeløpet og i sideterenget. Uviss kapasitet i flomløpet, men fare for store mengder vatn mot pkt 10-12 ved ukontrollert slepp i flomløpet. | 4 | Er flomløpet naudsynt? Evt gjere ein vurdering om det har god nok kapasitet og er sikkert nok mtp på erosjon. |
| n-4 | Deling av elveløp | Ei lita sidegrein i vestleg retning. Flomslette på sidene, ustabil | Erosjon i sideskråning | 4 | Restriksjonar på området. |

| Nedre del av Kvinda | | | | | |
|---|--|---|--|---|---|
| t-5 | Bru | Erfaring med høg vasstand, på husvegg like aust for elva. Massar i elva. | Ved tilstopping vil vatnet renne over vegen og følge elveløpet nedstrøms | 4 | Reinsk. Jamleg vedlikehald. Dialog med grunneigarar om å halde vassvegen open |
| n-6 | Erosjon i sideskråning | Synleg og kraftig erosjon i yttersving av elva like før brua under Rv7. | Utgraving av privat eigedom, utgraving rundt brukar | 9 | Erosjonssikre |
| n-7 | Flombekk inn mot Kvinda | Tørr, uvisst kva kjelda er | | 1 | Kartlegge kvar vatnet kjem frå |
| t-8 | Bru | Bru under Rv7. Uviss lysopning. Noko synleg erosjon ved austre brukar | Kollaps av bru/veg ved massiv erosjon. Vatn i veg ved tilstopping, men vil også renner over vegen og ned att i elveløpet | 6 | Utbetre/erosjonssikre sidene |
| n-9 | Samløp, gangbru, yttersving (litt oppstrøms) | Like nedanfor Rv7 har det kome vatn inn i minigolfanlegget i Klatreparken. Her går elva i svak yttersving. | Utgraving i yttersving av elveløp og vatn inn i golfanlegget. Vatn inn i klatreparken ved tilstopping av gangbru | 6 | Vurdere terrengheving mot golfanlegget like nedanfor Rv7. Halde vassveg open. |
| t-10 | Stikkrenne | Uviss dimensjon. Har registrert problem med mykje vatn her. Mistanke om at det er gjort noko (terskel?) i flomløpet i n3. | Vatnet vil renne mot punkt t-5 og vidare i elveløpet | 4 | Kapasitetskontroll. Sikre bekkeløpet (viss bekkeløpet trengst). Utgreie om flaumløpet i sin heilheit har kapasitet ved store nedbørhendigar |
| t-11 | Stikkrenne | Uviss dimensjon. Sjå t-10. | Vatnet vil truleg renne inn mot hus nr 4. | 4 | Kapasitetskontroll |
| t-12 | Bru | Uviss dimensjon | Ved tilstopping vil vatnet renne mot punkt t-8 | 2 | Utgreie om flaumløpet i sin heilheit har kapasitet ved store nedbørhendigar |

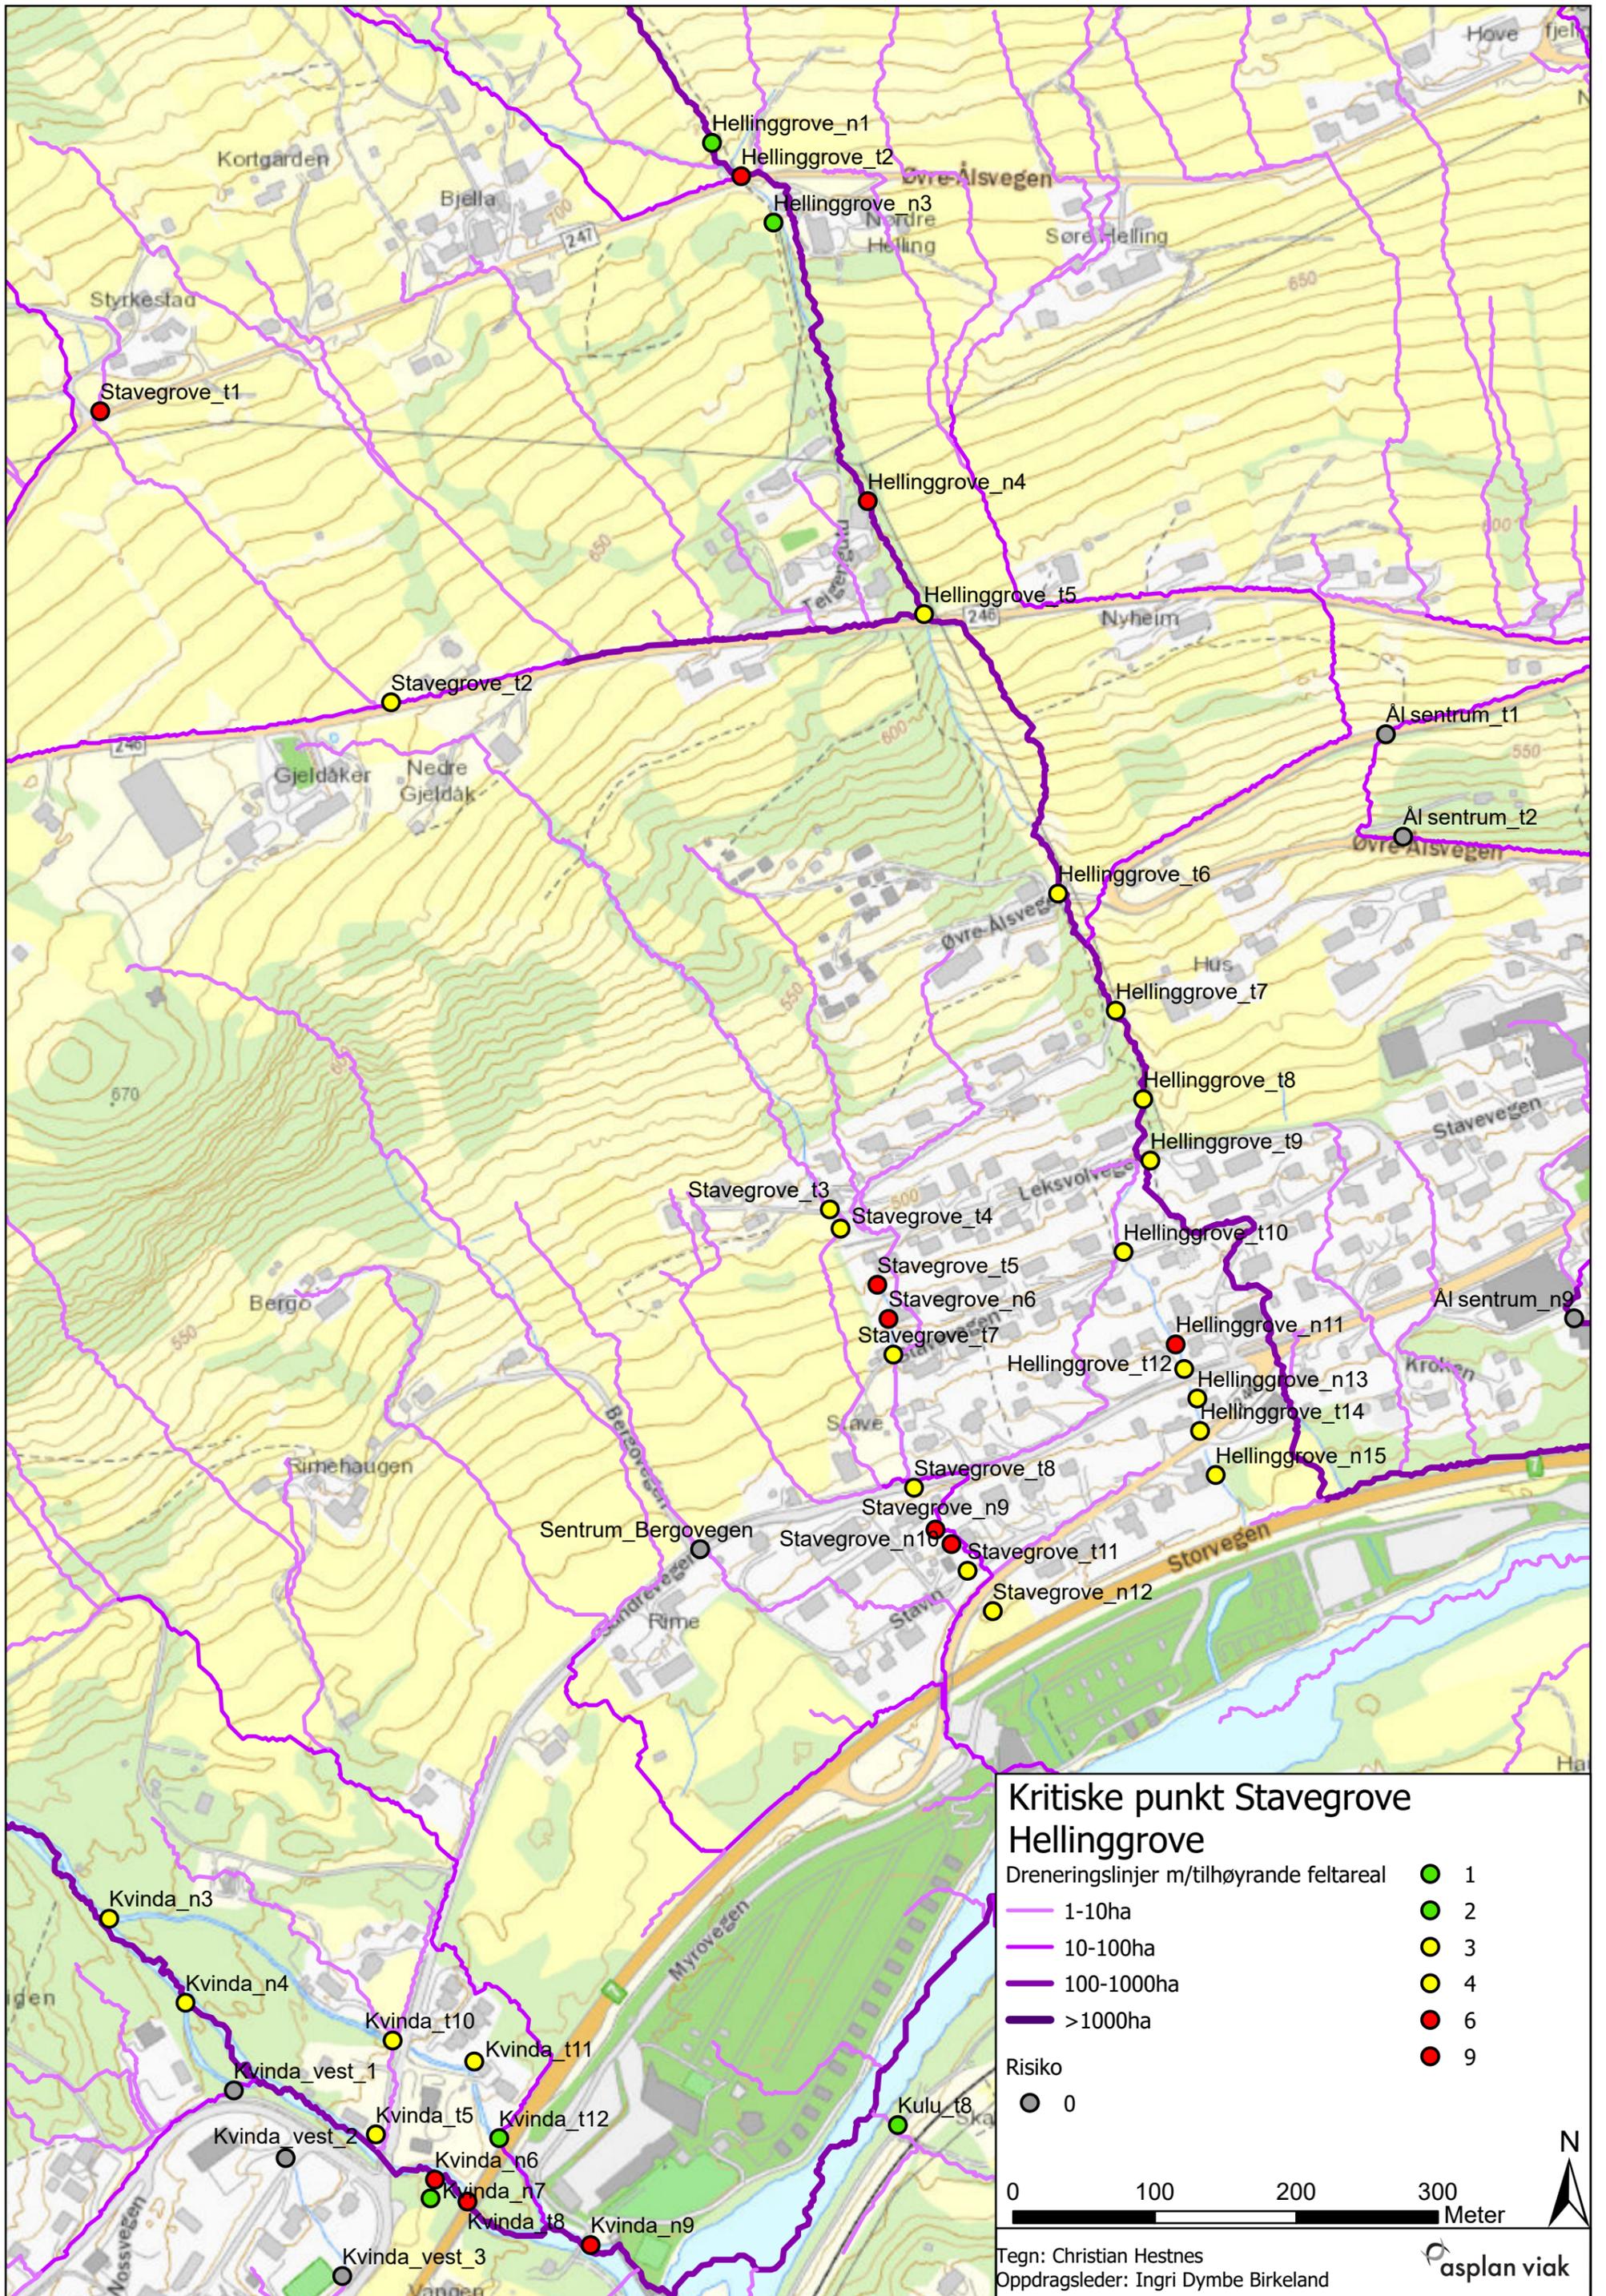
| Stavegrove | | | | | |
|---|---|---|--|---|---|
| t-1 | Stikkrenne | Ø800, stein like i innløpet. Oppstrøms i lausmassar forbi hus | Noko uvisst om vatnet vil renne over eller i vegen. Dominerande strøymingsretning følger vegen nedover | 6 | Reinsk, vurdere å steinsette noko av bekkeløpet oppstrøms, Sikre at flaumveg følger bekkeløpet, jamleg vedlikehald, dialog med grunneigar om å halde vassveg open |

| Stavegrove | | | | | |
|---|--|---|---|---|---|
| t-2 | Stikkrenne | Ø400, massar i sandfanget, uviss tilstand nedstrøms erosjon over jorde | Vatnet vil truleg følgje Øvre Ålsvegen nedover | 4 | Kapasitetskontroll, tilstandskontroll, vurdere nedstrøms bekkeløp, Sikre at flaumveg følger bekkeløpet, dialog med grunneigar om å halde vassveg open |
| t-3 | Stikkrenner | 2xØ350 + Ø200. Noko massar. | Har vore problem med tilstopping og vatn på avvegjar her. Vatn med jord- og steinmassar i veg og eigedomar i Leksvollvegen. | 4 | Kapasitetskontroll. Vurdere inntaksarrangementet. Viktig med jamleg vedlikehald. Dialog med grunneigar om å halde bekkeløp opent. |
| t-4 | Stikkrenne | Ø400, god stand, men lang. | Vatn med jord- og steinmassar i veg og eigedomar i Leksvollvegen. | 3 | Kapasitetskontroll. Godt vedlikehald. Dialog med grunneigar om å halde bekkeløp opent. |
| t-5 | Stikkrenne under hus / bekk langs hage | Ø400 – utløp frå pkt 4. Har nyleg støypt skjold for hindre/stoppe erosjon | Utgraving av plen, nytt bekkeløp mot hus nedstrøms. | 6 | Godt vedlikehald. Dialog med grunneigar om å halde bekkeløp opent. Vurdere erosjonssikring. |
| n-6 | Opent bekkeløp tett på hus | Veldig tett på hus. Lausmassar med delvis eldre steinsetting. Ser ut som huseigar har lagt litt ekstra småsteiner der bekker er nærast huset. | Fare for utgraving under/tett på hus, evt nytt bekkeløp. Også ei privat gangbru i hagen som kan ha tilstoppingsfare. | 9 | Erosjonssikre eller legge om bekkeløpet. Dialog med grunneigar om å halde bekkeløp opent. |
| t-7 | Stikkrenne | Ser ut til å vere liten kapasitet. Grunt. | Vatnet vil truleg renne over veggen og ned att i bekkeløpet. | 4 | Kapasitetskontroll. Godt vedlikehald. Dialog med grunneigar om å halde bekkeløp opent. |
| t-8 | Stikkrenne | Ø1000? Naturleg steinsatt bekkeløp | Vatnet vil følgje veggen og renne inn til eigedom nr 22 i Sundrevegen. | 4 | Godt vedlikehald. Dialog med grunneigar om å halde bekkeløp opent. |
| n-9 | Stabbur i bekkeløp | Bekken renner opent under eit stabbur. Lausmassar langs bekkeløpet. | Vatnet tek nye vegar på privat eigedom, skader på stabbur | 9 | Flytte stabbur, flytte bekkeløp eller legge bekk i røyr under stabbur |
| n-10 | Opent bekkeløp tett på hus | Bekken renner usikra i lausmassar tett på hus. Liten høgdeskilnad. | Vatn inn til Stavinvegen nr 6. | 9 | Erosjon- og flaumsikring bør vurderast. |
| t-11 | Stikkrenne | Ø800? god stand. Går djupt under to vegar før den kjem ut på jorde i grøft ved Rv7. | Vatn i Myrovegen | 3 | Godt vedlikehald |
| n-12 | Open grøft og lukka vidare | Vatnet renner først i open grøft og vidare i røyr rett sør, under Ferieparken. | Vatn i Myrovegen. | 3 | |

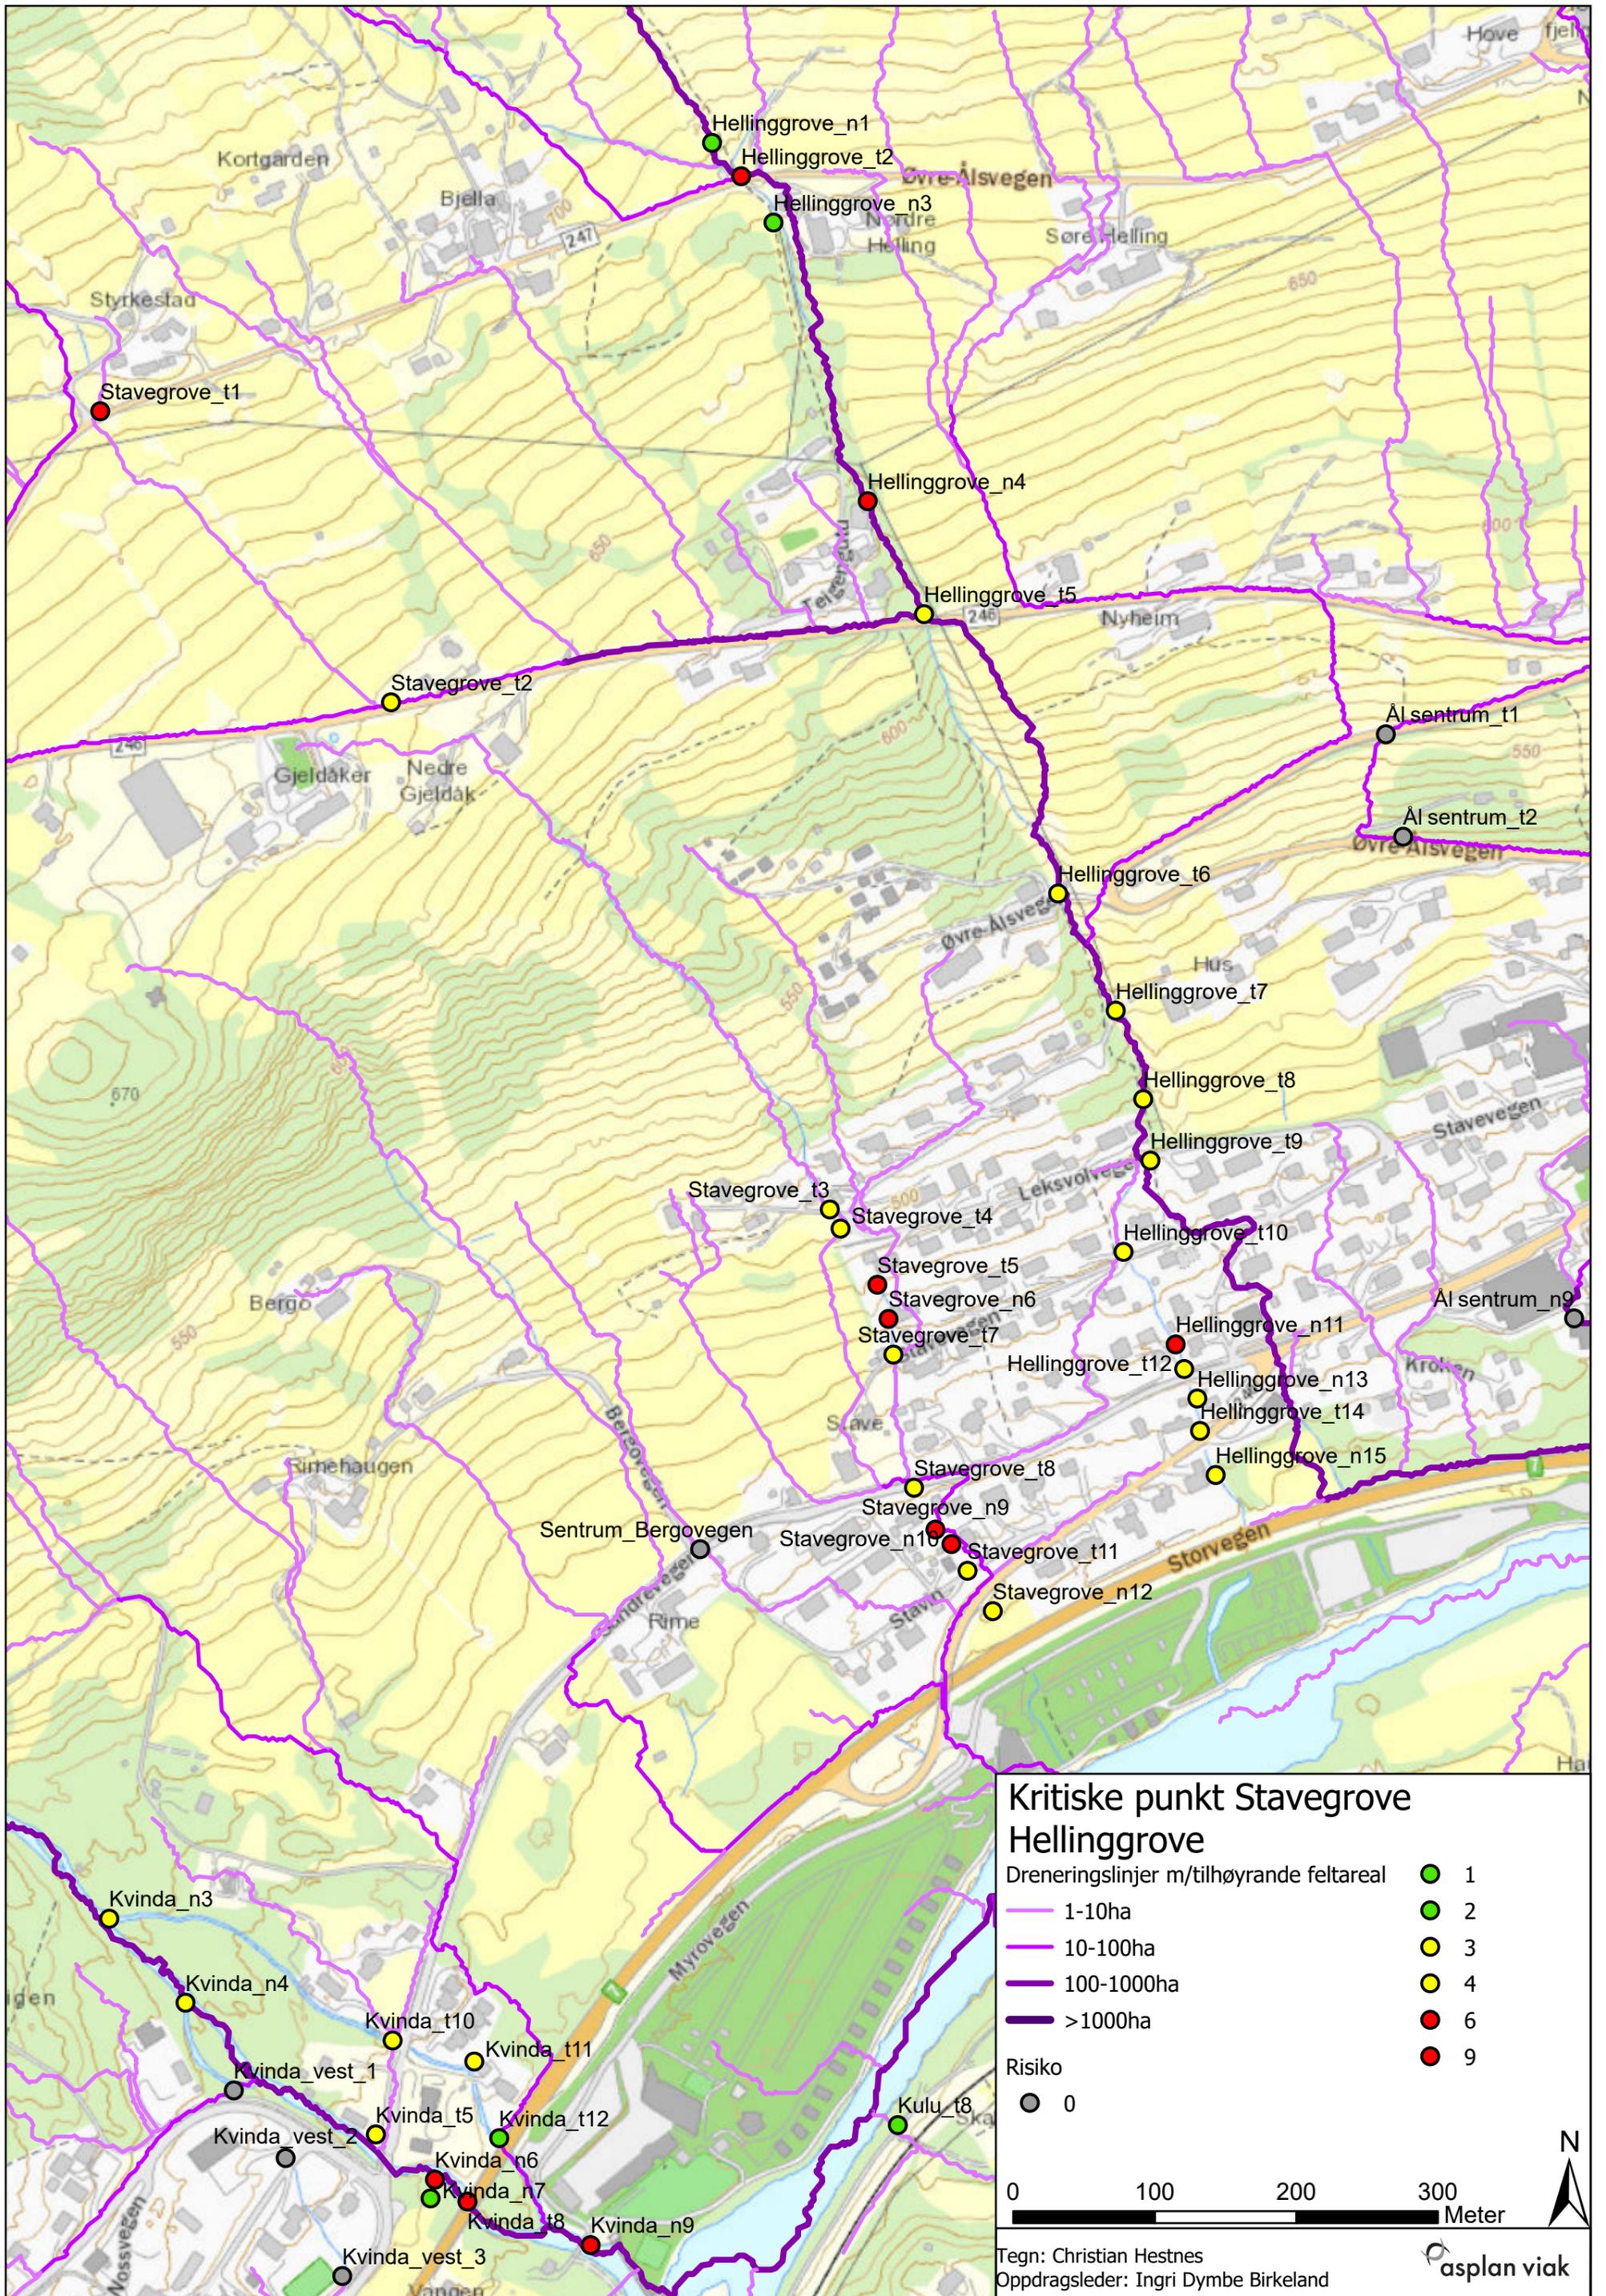
Kritiske punkt Stavegrove Hellinggrove

| Hellinggrove | | | | | |
|---|---|--|--|---|---|
| n-1 | Opent bekkeløp | Naturleg steinsatt, lågpunkt mot sideterreng | Fare for at vatn renner over sine breidder og over jorde | 2 | Vurdere å heve terreng - privat |
| t-2 | Stikkrenne og hellebru | 2 x Ø800, god stand. Uviss lysopning under hellebru | Erfaring med erosjon her. Skred har gått tidlegare. | 6 | Godt vedlikehald, kapasitetskontroll. |
| n-3 | Opent bekkeløp – tett på bygning | Tett på garasje, tett vegetasjon, fekk ikkje sett bekkeløpet | Vatn inn på gardstun | 2 | Halde vassvegen open, dialog med grunneigar |

| Hellinggrove | | | | | |
|---|---|---|--|---|--|
| n-4 | Opent bekkeløp – tett på bygning | Bekken renner her veldig tett på busetnad. Privat gangbru. Lausmassar og stadvis stein | Vatn inn til hus i Teigengutu | 6 | Vurdere erosjonssikring av bekkeløp mot busetnad. Dialog med grunneigar om å halde vassveg open. |
| t-5 | Bru | Ok stand, ikkje innmålt lysopning | Vatn i vegbane og sideterrang | 4 | Vedlikehald |
| t-6 | Stikkrenne | Ø1000, god stand. Naturleg steinsatt bekkeløp. | Har erfaring med mykje rusk, rask og hogst i bekkeløpet som har ført til tilstopping. Vatn på veg inn i museumsområde. | 4 | Vedlikehald. Dialog med grunneigarar om å halde vassveg open. Sikre sekundær flaumveg ned att i bekkeløpet |
| t-7 | Stikkrenne | Ø1000, god stand. God kapasitet i naturleg bekkeløp | Uklart om vatnet vil renne vestover eller over gangbru og ned att i bekkeløpet | 3 | Jamleg vedlikehald og reinsk. Sikre sekundær flaumveg ned att i bekkeløpet |
| t-8 | Stikkrenne under hus | Ø1000, ok stand | Huseigar har laga forseinking i terrang rundt hus som ein flaumveg ved tett kulvert. | 4 | Jamleg vedlikehald og reinsk. Dialog med grunneigar om å halde inntak og flaumveg open |
| t-9 | Stikkrenne | Ø1000, i god stand | Vatn renner over vegen og nedover terrenget mot Solhovbakken. | 3 | Jamleg vedlikehald og reinsk. |
| t-10 | Stikkrenne | Uviss, ok stand. Naturleg delvis steinsatt bekkeløp | Vatn i veg og eigedomar på nedsida av vegen | 3 | Jamleg vedlikehald og reinsk. Dialog med grunneigarar om å halde bekkeløpet opent |
| n-11 | Bekkeløp tett på hus | Svært tett på hus i lausmassar. Synleg erosjon. | Utgraving mot Solhovbakken 1 | 9 | Erosjonssikre bekkeløp. Vurdere flaumsikring. |
| t-12 | Stikkrenne | Ø1000, litt massar i innløpet. | Vatn i Sundrevegen og terrang/eigedomar | 4 | Reinsk og jamleg vedlikehald |
| n-13 | Opent bekkeløp | Bekkeløp tett på bygning med eldre sidemur langs bekkeløpet. Synleg erosjon bak mur på ein stand. | Utgraving mot Sundrevegen 2. | 4 | Vurdere erosjonssikring. Dialog med grunneigar om å halde bekkeløp opent. |
| t-14 | Stikkrenne | Ø1000 | Vatn i Myrovegen | 3 | Jamleg vedlikehald |
| n-15 | Opent bekkeløp tett på hus | Tett på hus, naturleg steinsatt bekkeløp | Vatnet renner inn på eigedom | 3 | Vurdere erosjonssikring. Dialog med grunneigar om å halde bekkeløp opent. |

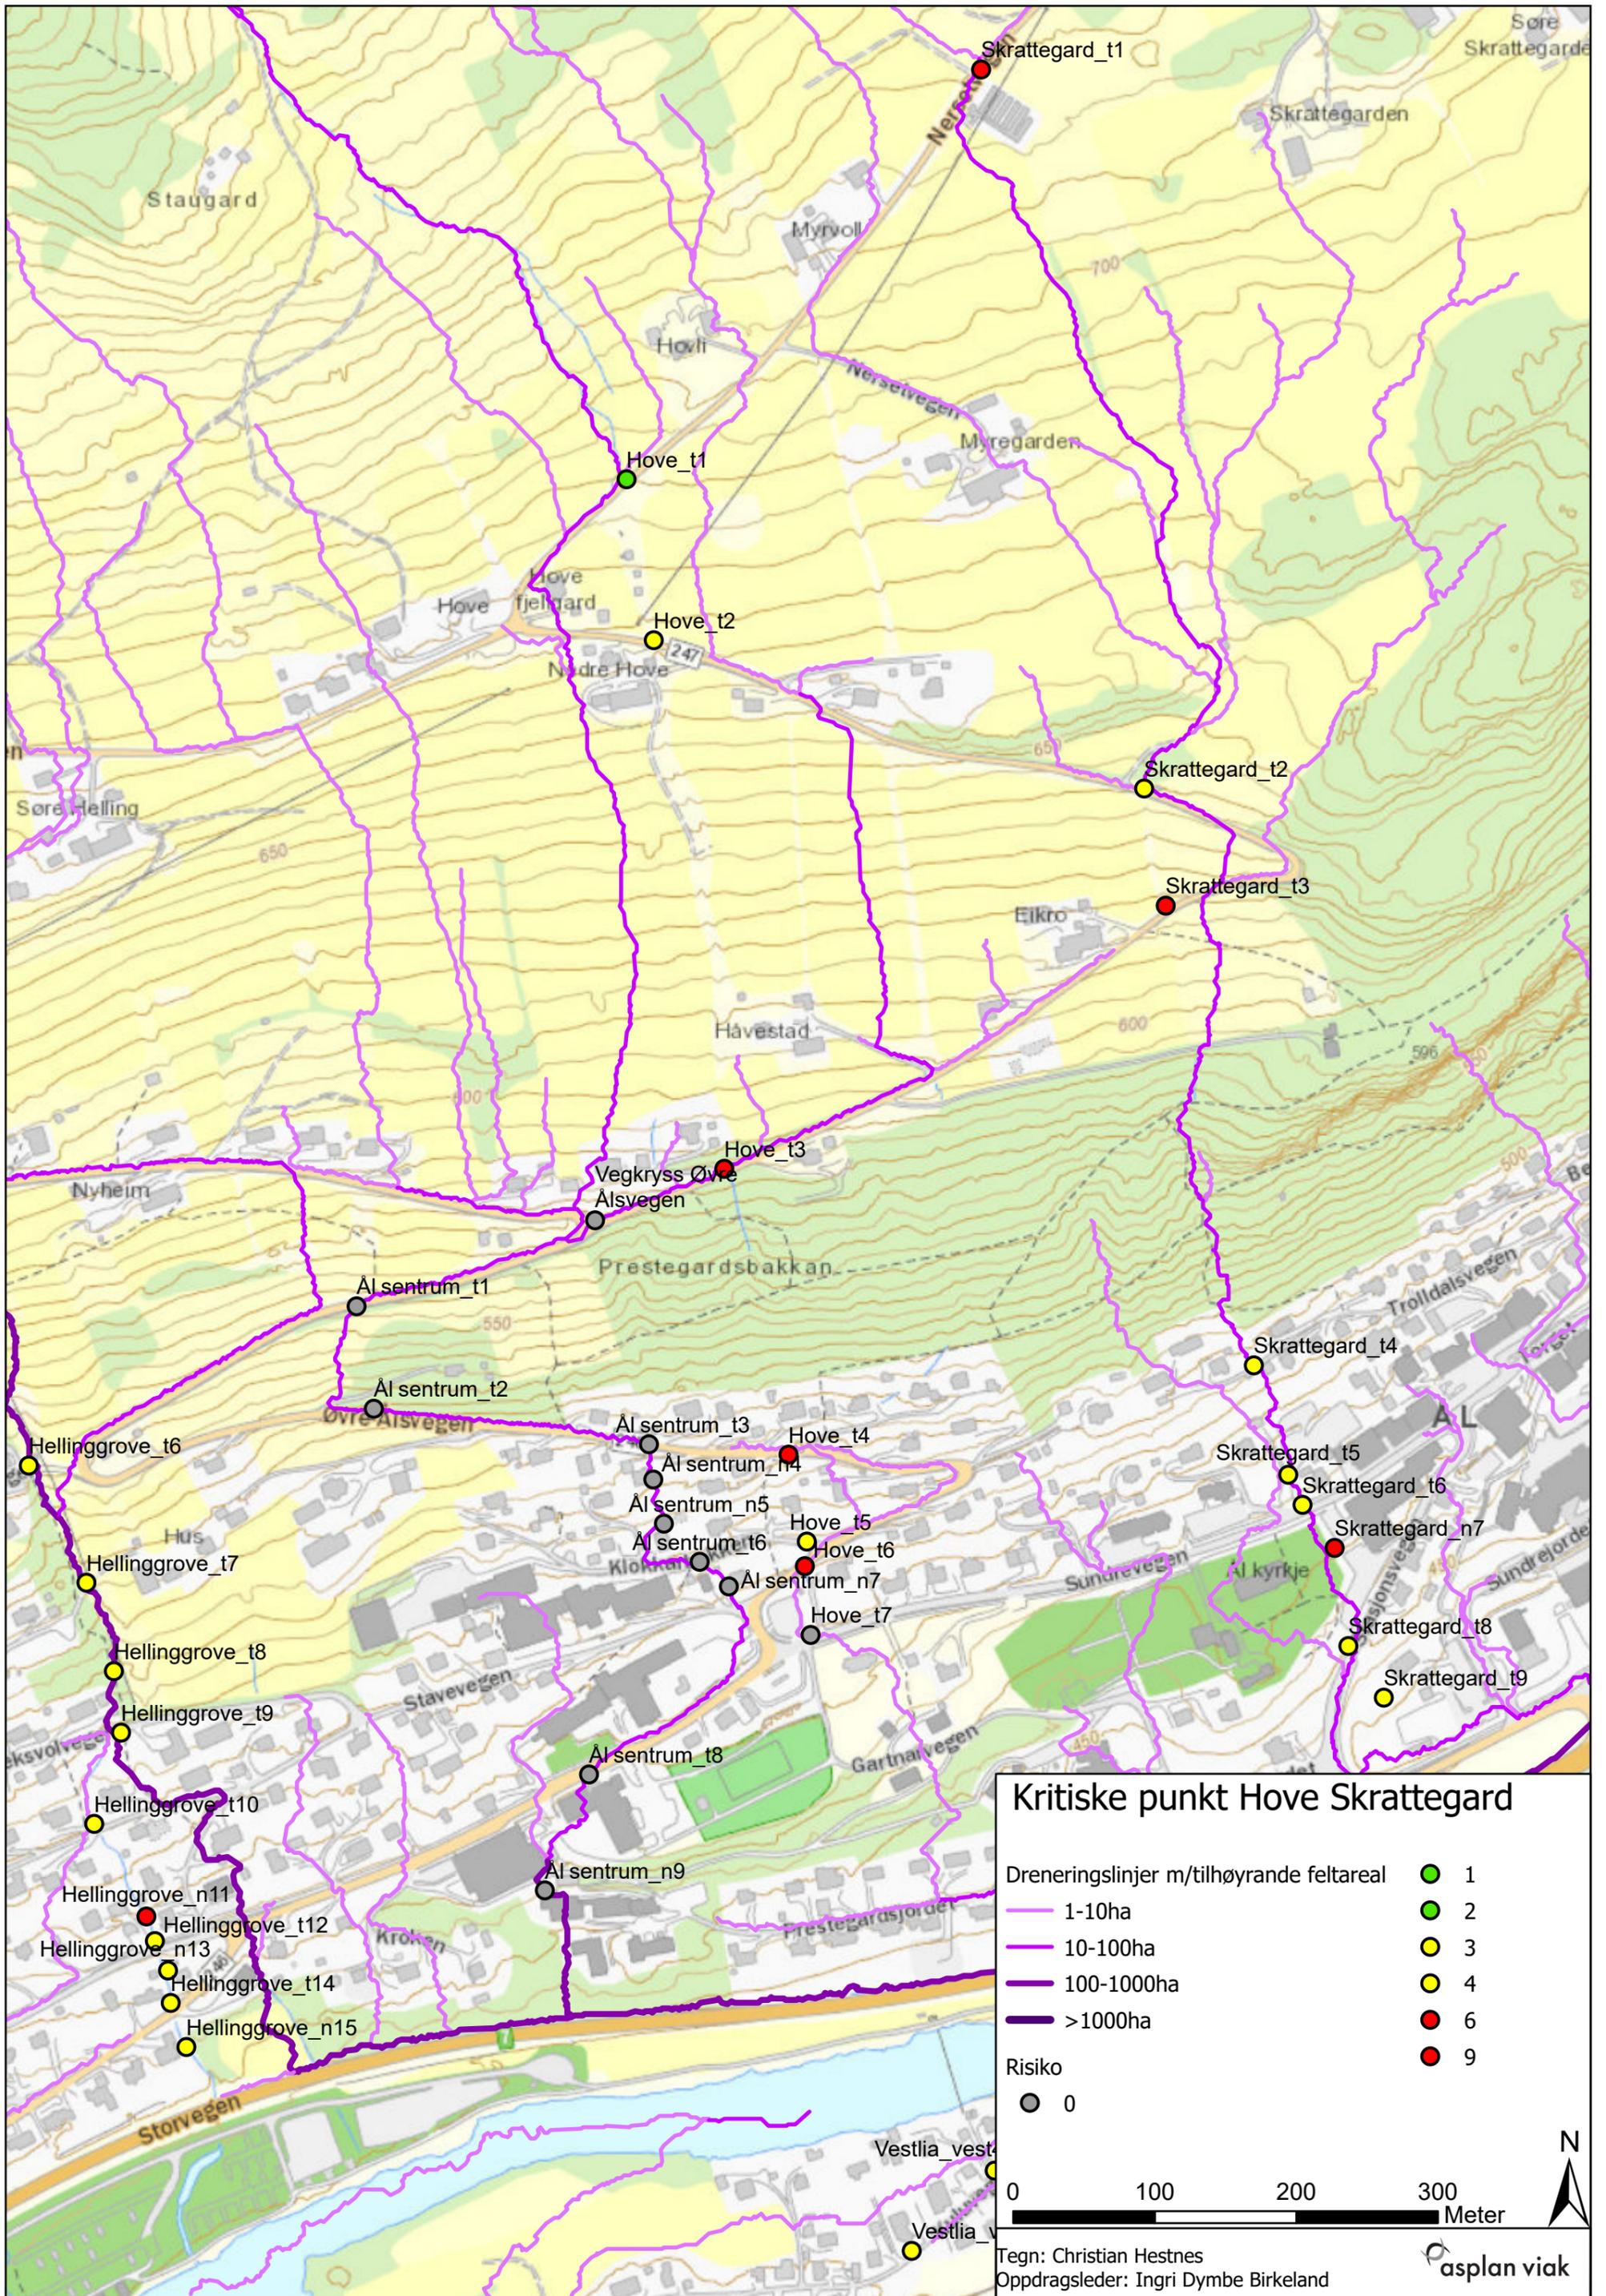
| Bekk frå Hove | | | | | |
|---|---|--|---|---|--|
| t-1 | Stikkrenne | Ø800 | Vatn i vegen til Hove Fjellgard, vidare over jorde. | 2 | Vedlikehald |
| t-2 | Stikkrenne | Ø800, stein i innløpet | Naturleg bekkeløp gjennom lausmassar, tett på hus, noko erosjonsfare | 4 | Vedlikehald, vurdere erosjonssikring |
| t-3 | Stikkrenne | Ø800, god kapasitet, delvis steinsatt bekkeløp oppstrøms. | Lite definert bekkeløp gjennom skog nedstrøms, erosjonsfare nedstrøms. | 6 | Sjå på bekkeløp nedstrøms. Sikre flaumveg i bekkeløpet. No følger den vegen og renner ned mellom hus i Øvre Ålsvegen. |
| t-4 | Stikkrenne og privat bru | Ø600, uviss dim under bru. Bekkeløp tett på eigedommar. | Vatn inn i hagar/hus. Erosjonsfare. | 6 | Kapasitetskontroll. Mindre dim enn oppstrøms. Vurdere erosjonssikring av bekkeløp langs hus. Dialog med grunneigarar om å halde vassveg open |
| t-5 | Stikkrenne | Ø600, i god stand, men stein i innløpet. Steinsatt bekkeløp. | Vatn inn i hagar/hus. Erosjonsfare. Erfaring med tilstopping pga ising. | 4 | Kapasitetskontroll. Mindre dim enn oppstrøms. Reinsk. Varmekablar? |
| t-6 | Stikkrenne | Ø800 med rist. Lukka vidare til ca Rv7. | Erfaring med tilstopping. Vatn renner då i veg og vidare mot sentrumsområdet. | 6 | Godt vedlikehald, god sekundær flaumveg. |

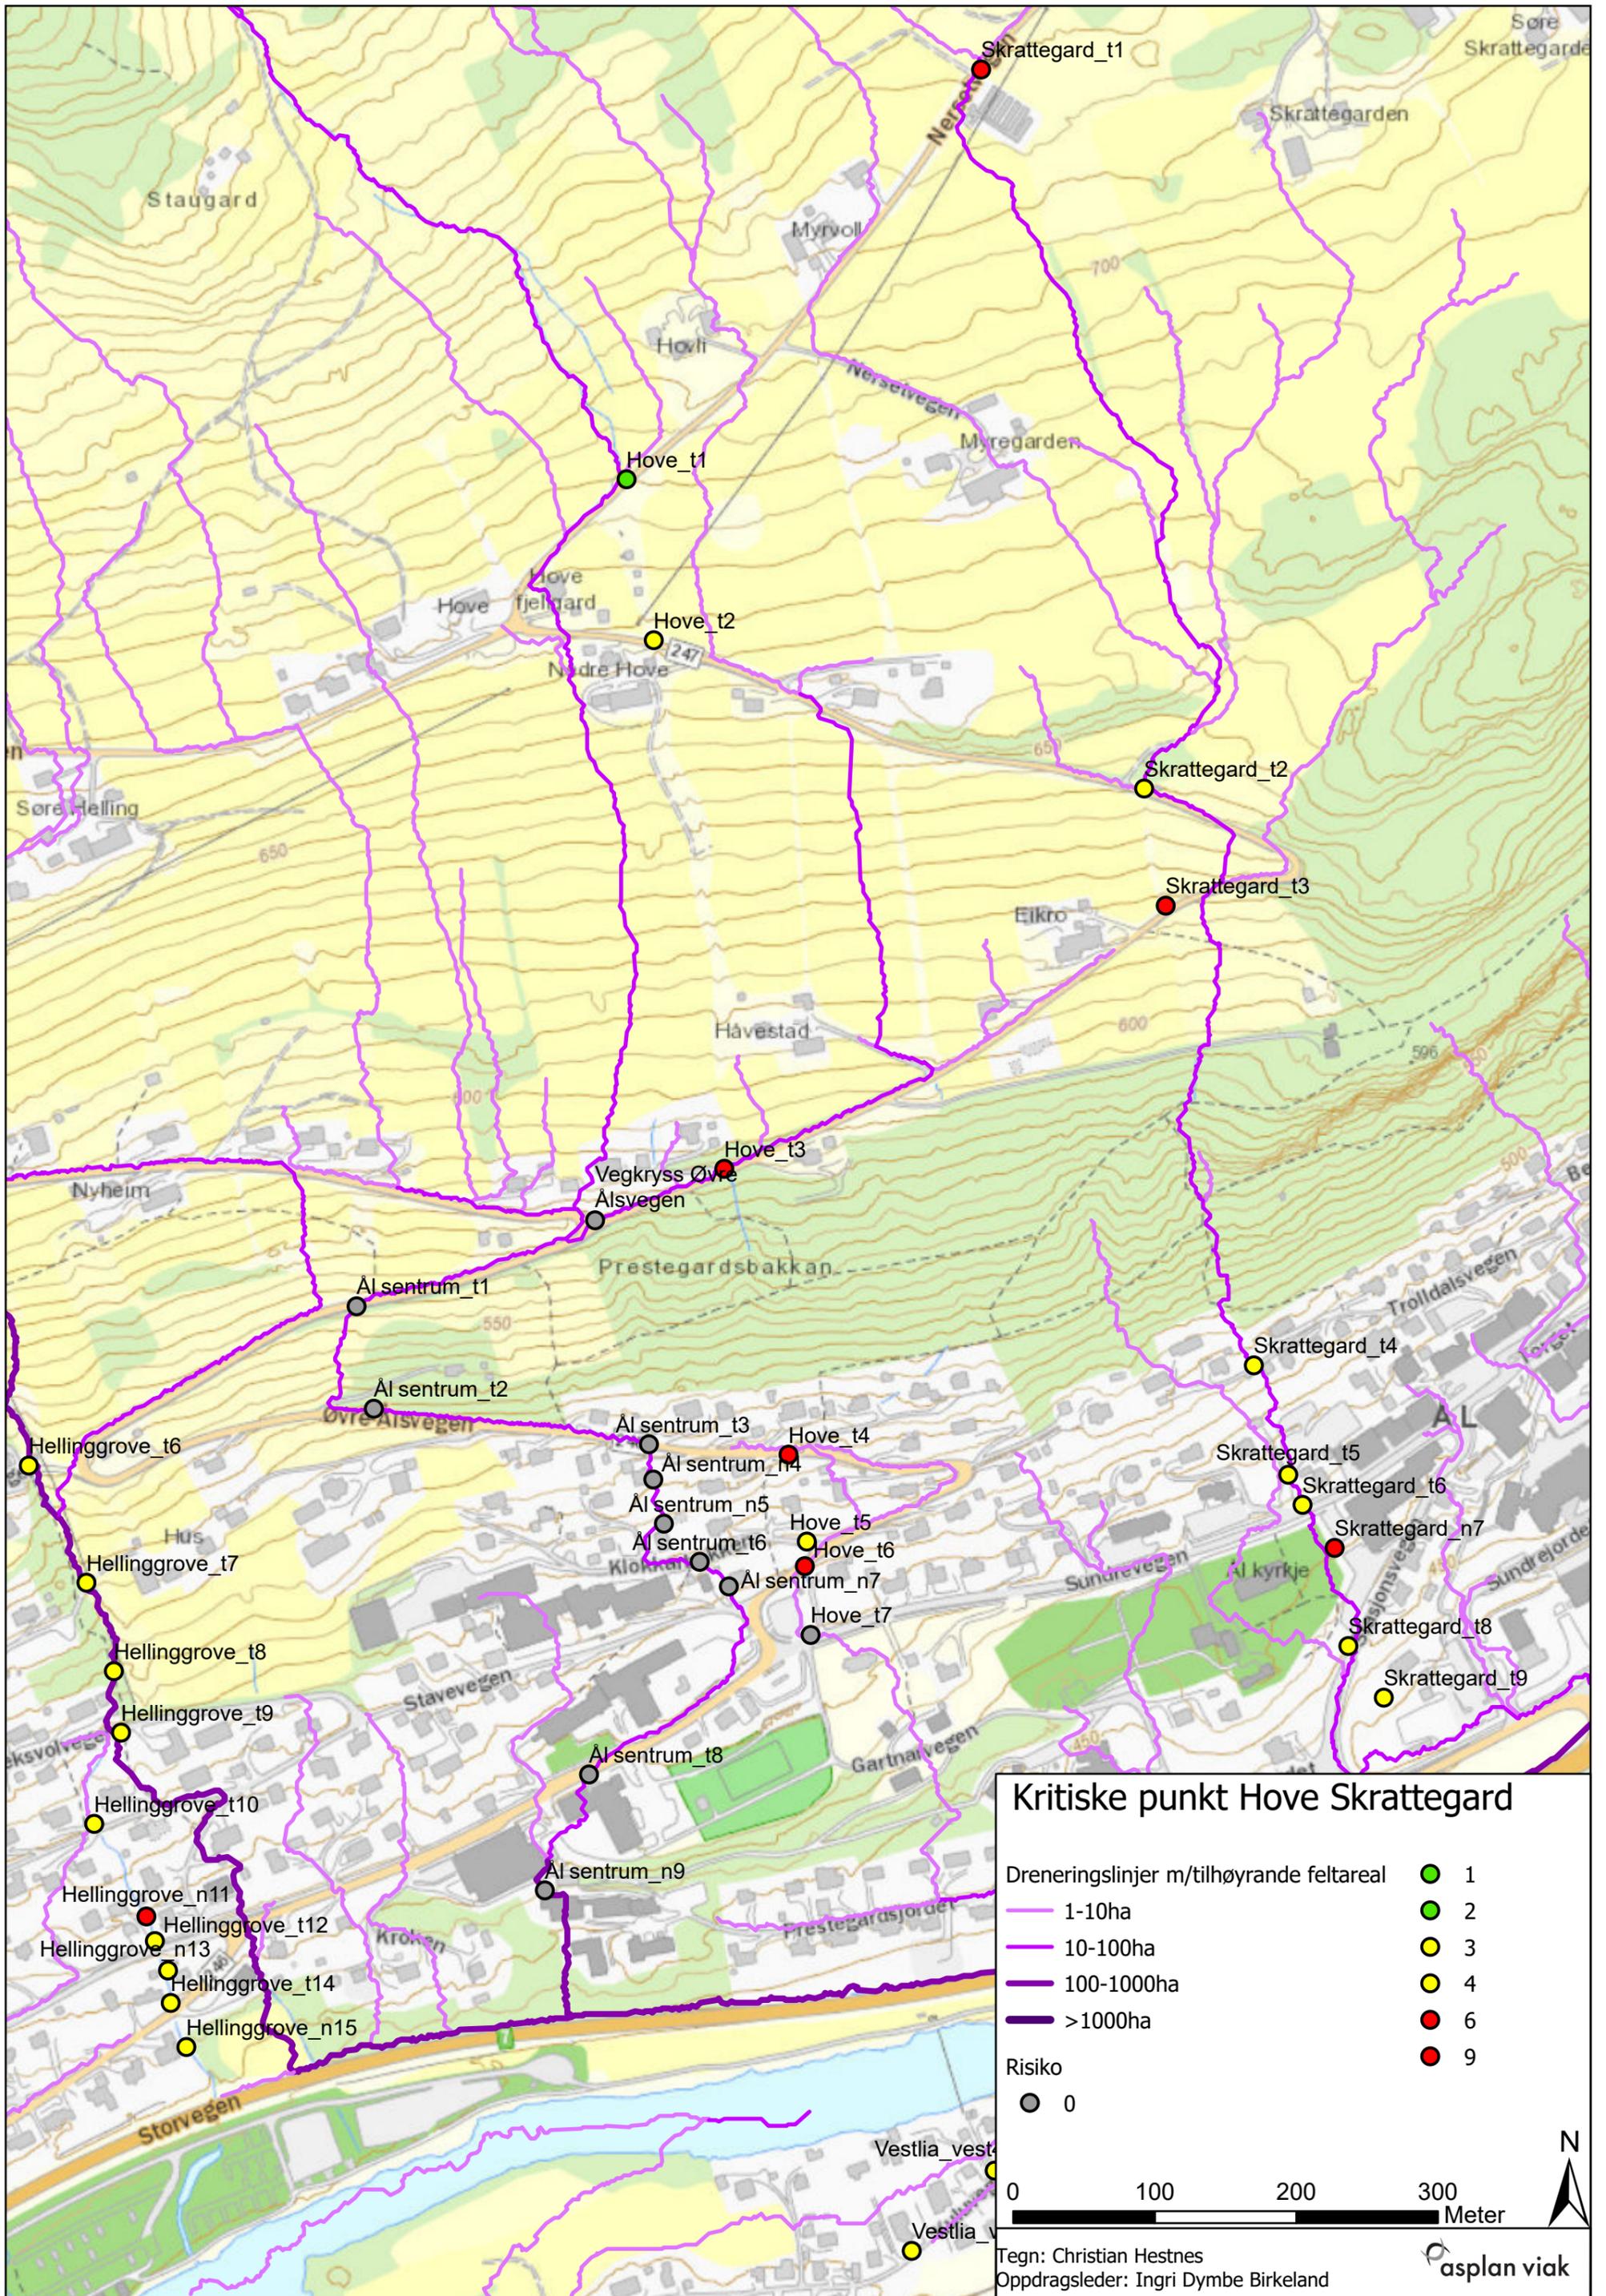
| Skrattegard | | | | | |
|---|---|--|---|---|---|
| t-1 | Stikkrenne | Ø400, ikkje bra inntaksarrangement | Følje vegen noko og så renne over jorde | 6 | Utbetne inntaksarrangementet |
| t-2 | Stikkrenne | Ø400, har opplevd problem med tett rist | Følje vegen noko og så renne over jorde | 4 | Utbetne inntaksarrangementet |
| t-3 | Stikkrenne | Ø400, røyr har rasa frå kvarande, jord raser ut nedstrøms | Renner over vegen og nedover jorde/bekkeløp | 6 | Kapasitetskontroll, utbetne stikkrenna og inntaket. Vurdere noko plastring/steinsetting av bekkeløp |
| t-4 | Stikkrenne | Godt steinsatt. | Vatnet vil truleg renne over vegen og vidare nedover bekkeløpet | 3 | Godt vedlikehald. Dialog med grunneigar og å halde vassvegen open og sjekke muren jamleg |
| t-5 | Stikkrenne | Uvisst, med varmekablar? | Vatn på P-plass | 3 | Godt vedlikehald |
| t-6 | Stikkrenne | Uvisst, med varmekablar. | Vatn i Sundrevegen, men vil også renne over vegen mot bekkeløpet. | 3 | Godt vedlikehald |
| n-7 | Opent bekkeløp | I lausmassar tett på gravplass. Grunt. Naturleg steinsatt (delvis), enkelte teikn på erosjon. Varmekablar? | Erosjon mot gravplassen ved kraftige byger | 6 | Vurdere erosjonssikring mot gravplass |
| t-8 | Stikkrenne | Uvisst, Grunn i terrenget ved tilstopping. Med rist. | Fare for vatn på avvegar ved tett rist. Det føreligg rutinesjekk på denne ved snøsmelting og store nedbørmengder. | 4 | Godt vedlikehald, halde vassveg oppstrøms open. |
| t-9 | Stikkrenne | Uvisst | Nedanfor Stasjonsvegen renner i bekken i udefinert bekkeløp som lett kan ta nye vegar. Fører dermed vatnet til p-plass ved bensinstasjon. | 3 | Utbetne bekkeløp like nedanfor stikkrenne under Stasjonsvegen. |
