VEDLEGG 1 – NEDRE DEL AV KVINDA

Kritiske punkt Kulu og Kvinda

VEDLEGG 2 – STAVEGROVE (ÅL SENTRUM)

VEDLEGG 3 - HELLINGGROVE (ÅL SENTRUM)

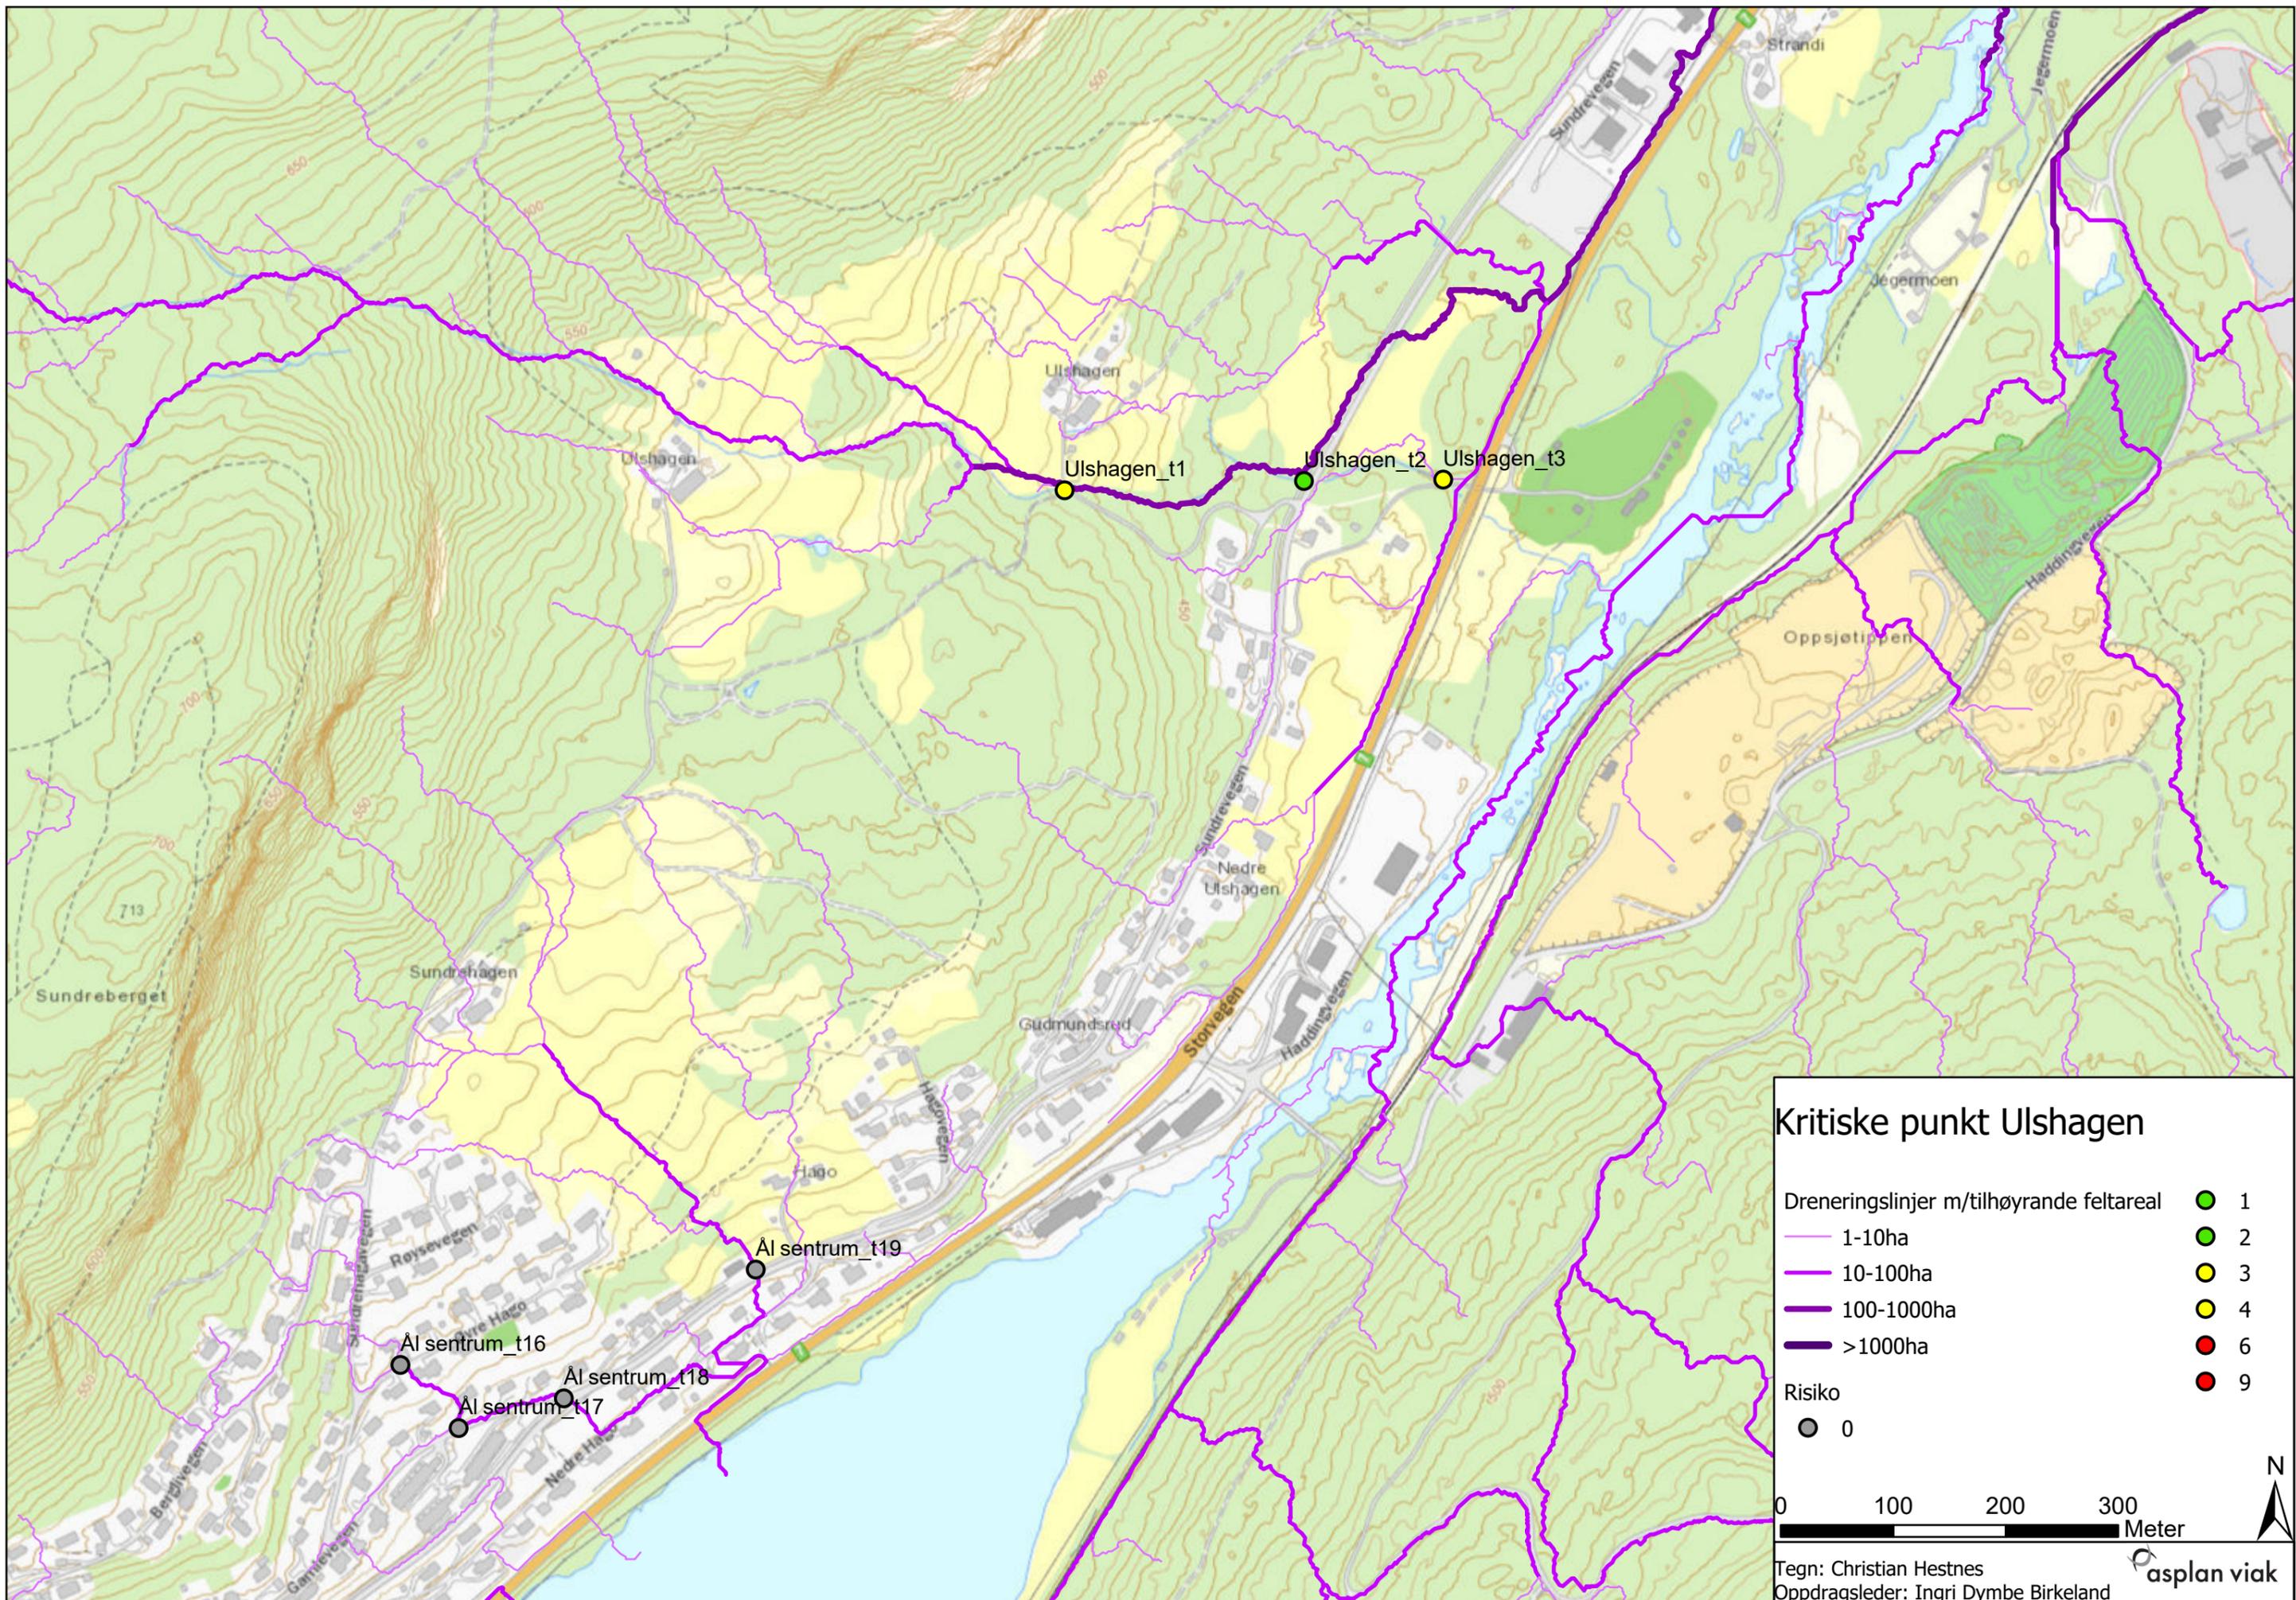
Kritiske punkt Ulshagen

| Ål sentrum - Ulshagen | | | | | |
|---|---|--|---|---|---|
| t-1 | Stikkrenne | Ø600, betong. Ok stand | Mulig overløp i gamal steinrenne. Vatnet vil truleg følge vegen nedover | 3 | |
| t-2 | Stikkrenne | Stikkrenne under Sundrevegen (gamle riksveg) steinsatt renne 600x600, forlenga under gangveg oppstrøms med Ø600 plast. Overløp Æ500 plast. | | 2 | Reinsk |
| t-3 | Stikkrenne | Ø600 betong. Massar ved innløp | | 3 | Reinsk |

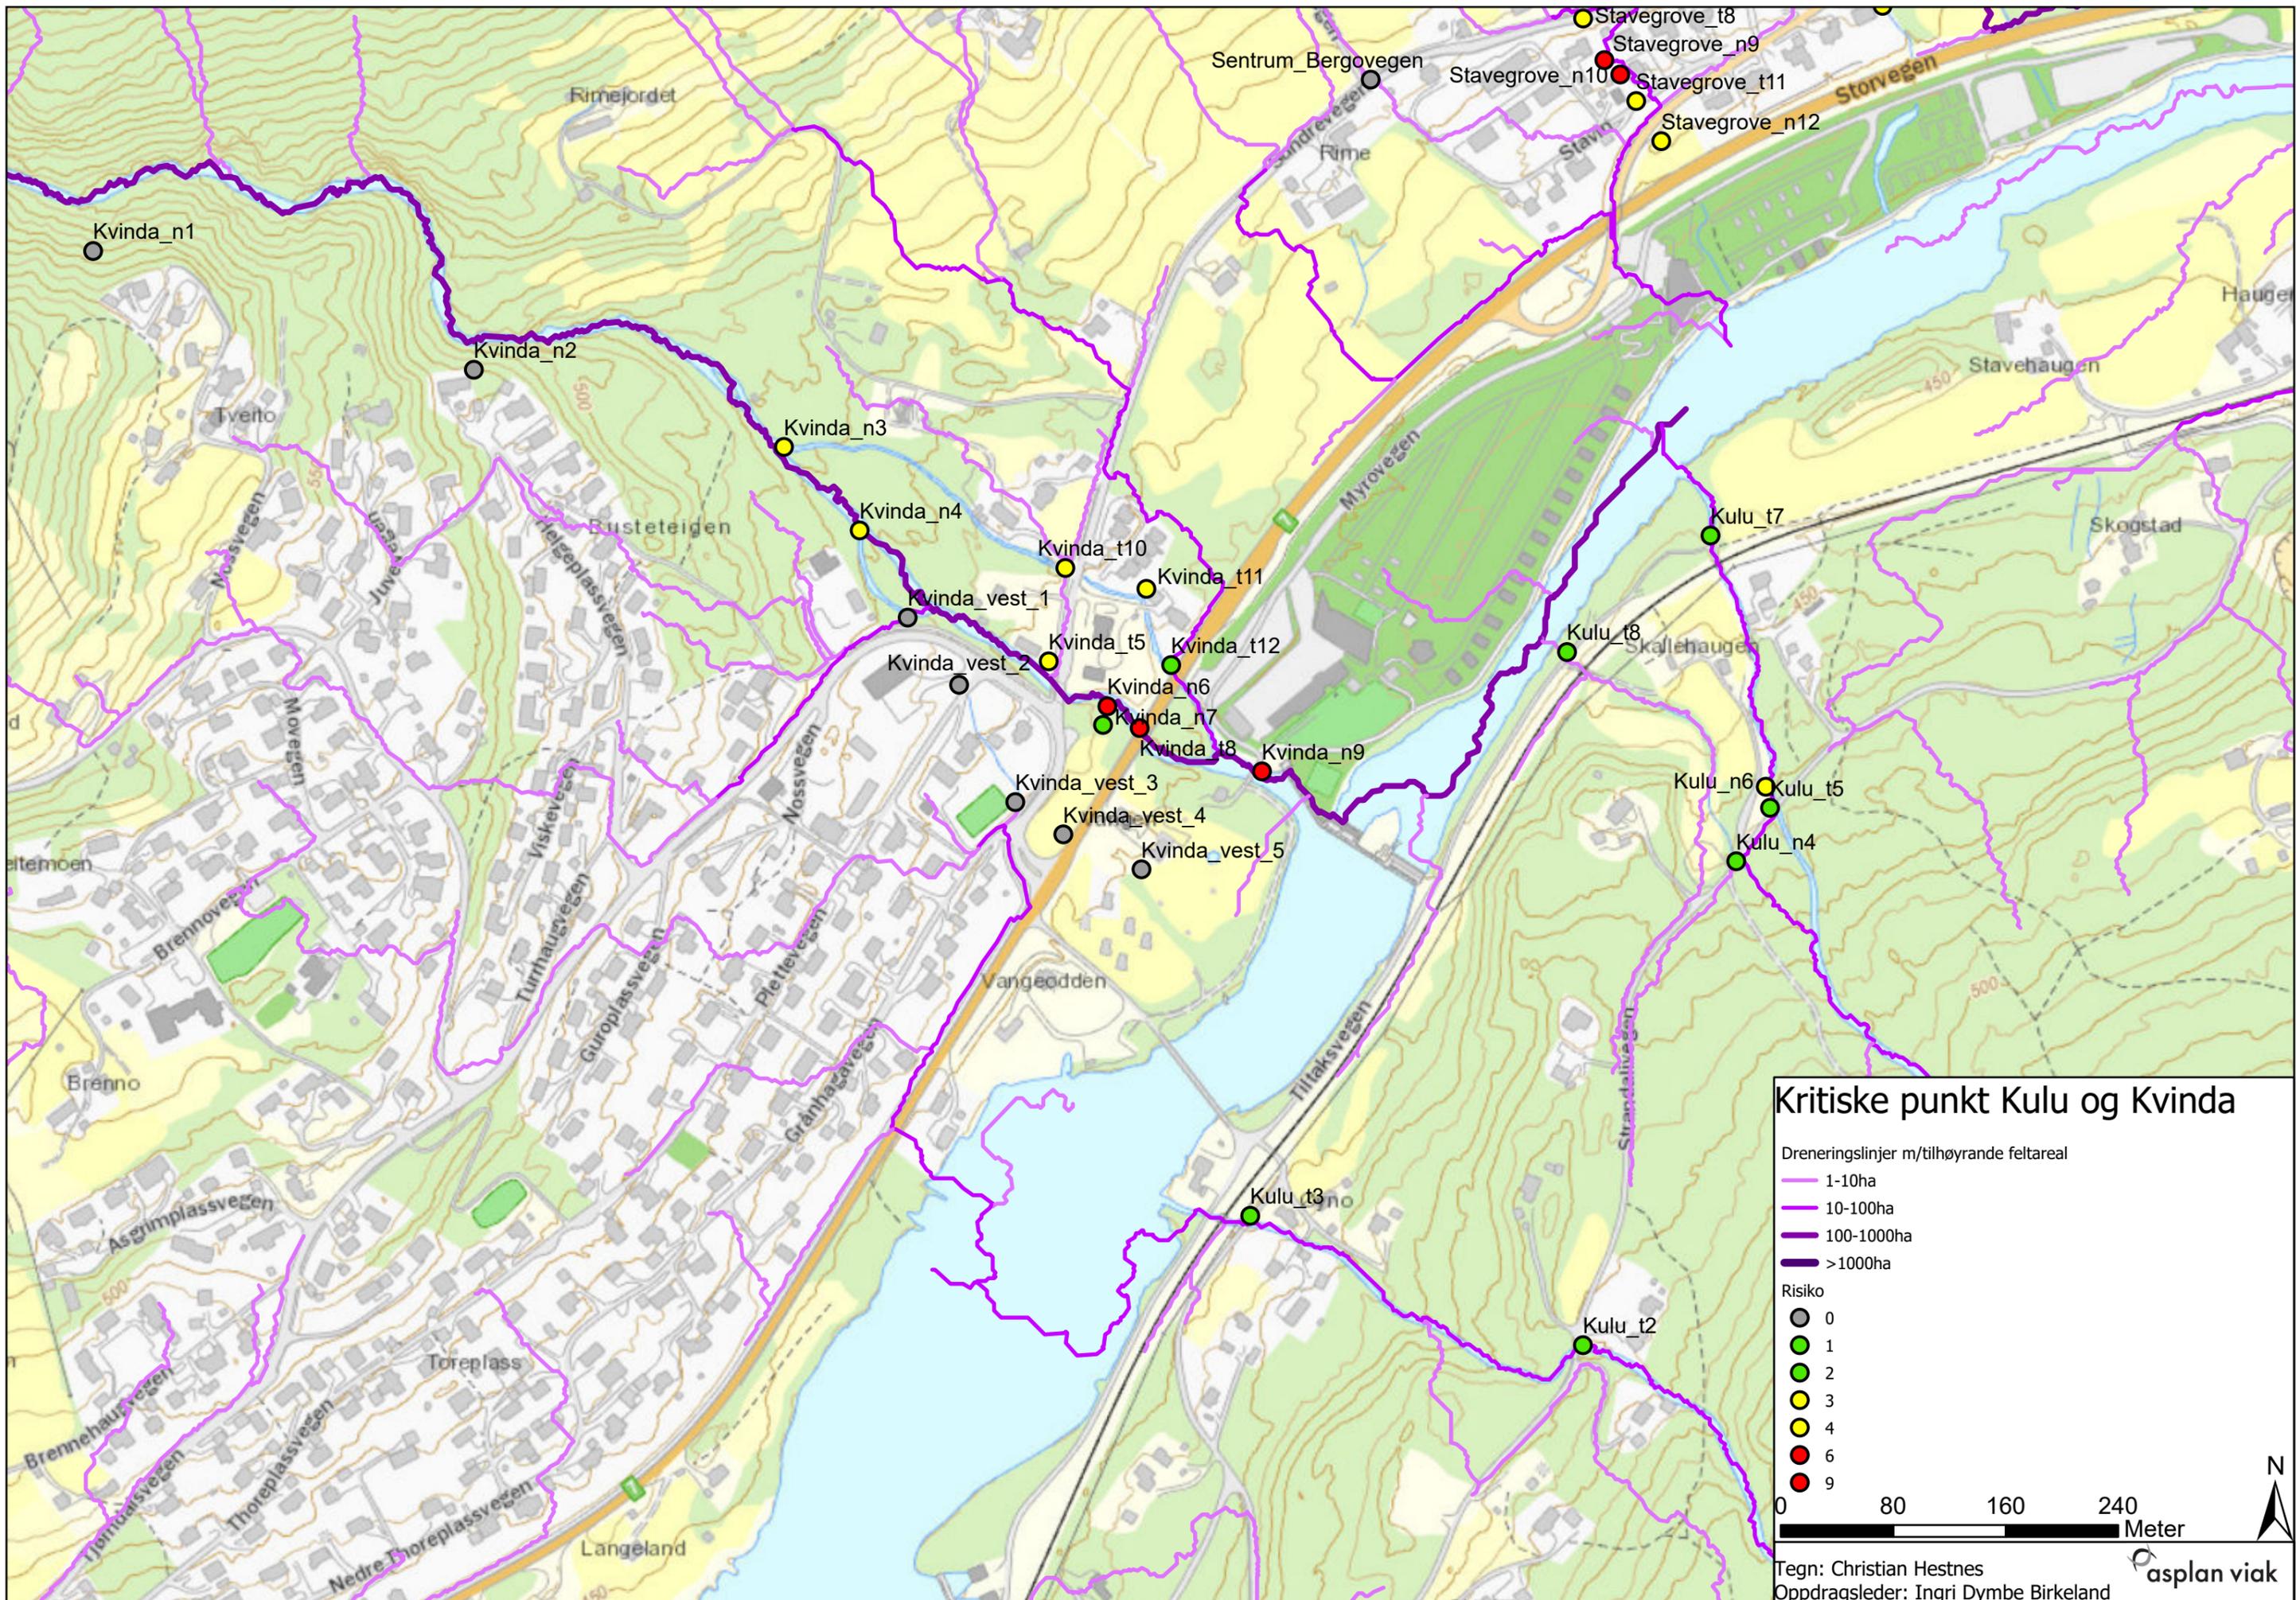
Kritiske punkt Kulu og Kvinda

| Kulu | | | | | |
|---|---|---|---|---|--|
| t-1 | Dam | Fordelingsordning for vasslepp i dei to bekkeløpa. No vart alt vatnet sloppe i det vestre bekkeløpet. | Vatn over overløpsterskelen i dammen. | 2 | Dialog med dameigar og tilstand og vedlikehald av dam og bekkeløp. |
| t-2 | Bru | Ok | Vatnet renner over veggen og vidare i elveløpet | 2 | Vedlikehald. |
| t-3 | Bru | Ok | Vatnet renner over veggen og vidare i elveløpet | 2 | Vedlikehald. |
| t-4 | Bru | Sekundært bekkeløp litt liten lysopning under brua? Tørt. | | 2 | Vedlikehald. |
| t-5 | Bru | Tørt bekkeløp. Erfaring med isproblem her. | Vatnet renner over veggen og vidare i elveløpet | 2 | Vedlikehald. |
| n-6 | Bekkeløp | Erosjonsutsett yttersving i bekkeløp. Tørt ved registrering. | Utgraving, bekken tar nytt løp. | 4 | Vurdere erosjonssikring |
| t-7 | Gangbru | Ok, ein del småstein i bekkeløp. Tørt. | Vatnet renner over veggen og vidare i elveløpet | 2 | |
| t-8 | Stikkrenne | For det sekundære løpet til den tørrlagde bekkeløpet. | Vatnet renner over veggen og vidare i elveløpet | 2 | |

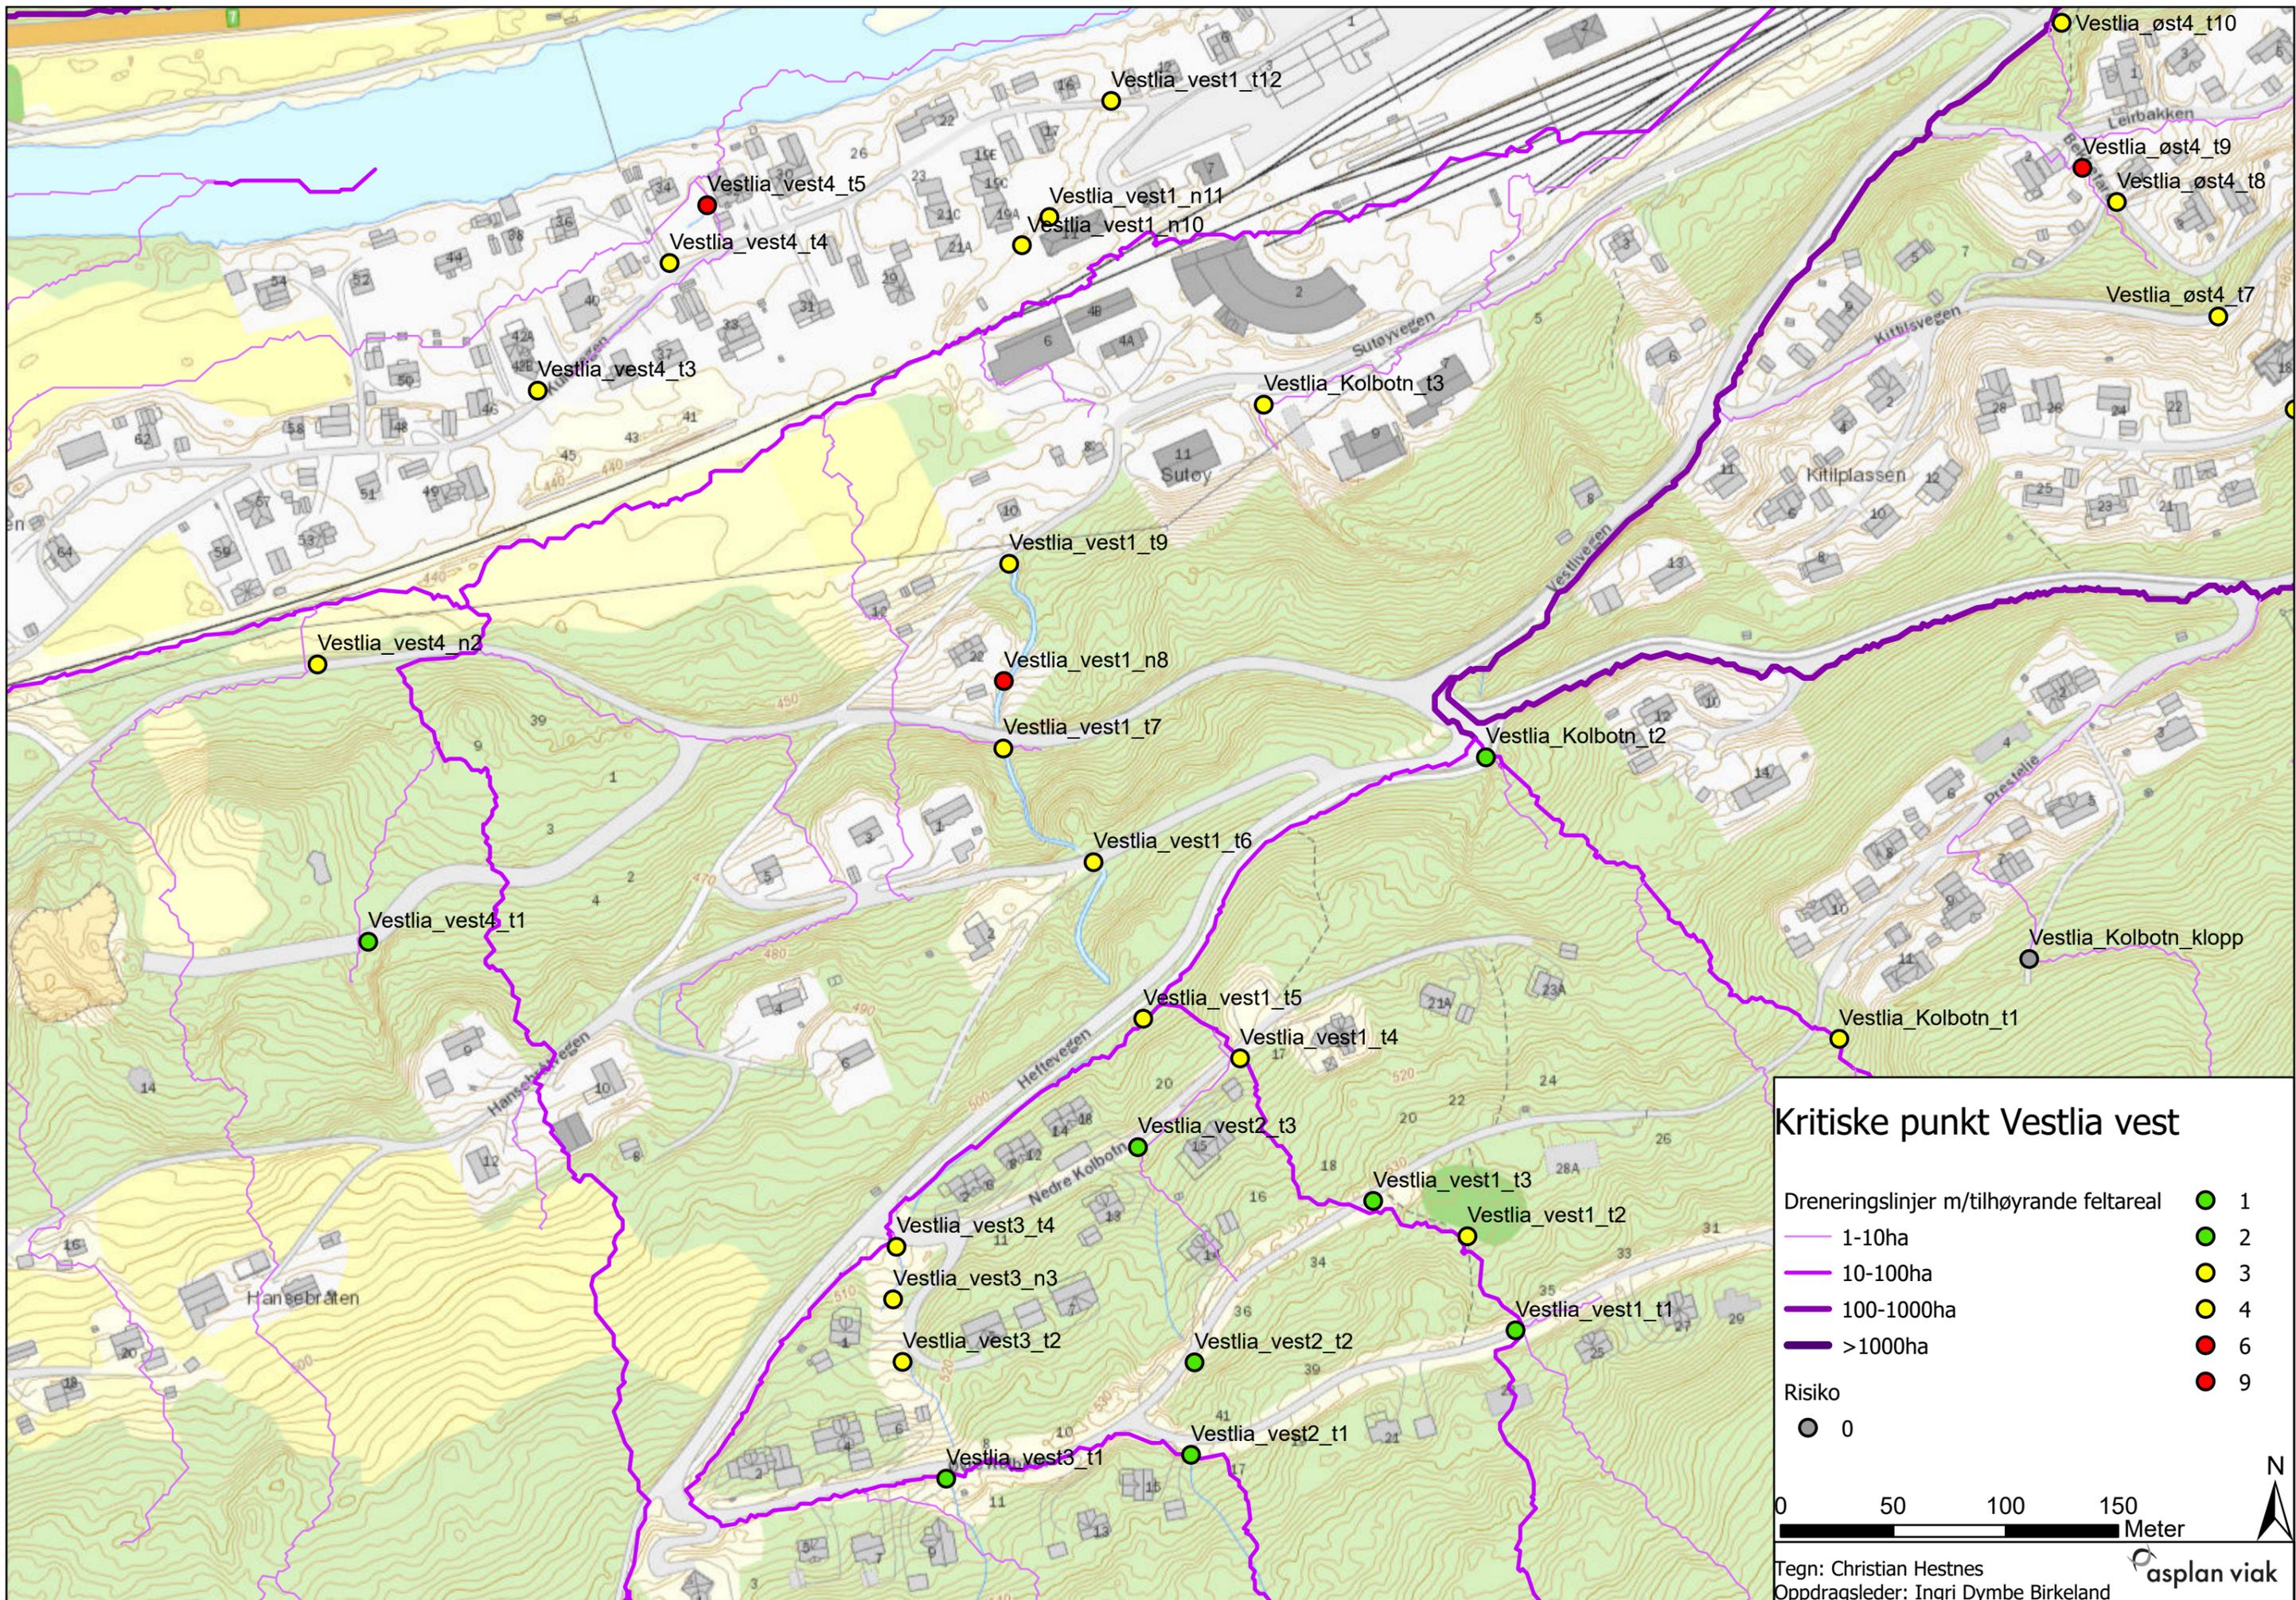
Kritiske punkt Vestlia vest

| Vestlia: vest bekk 4 | | | | | |
|---|---|---|---|---|--|
| t-4 | Grøft gjennom hage | Erosjonsfare. Renner åpent i steinsatt smal grøft over plen. Inn i røyr som går under hus. | Overfløyning i hagar. Utgraving langs grøft | 4 | Utbetre grøft, dialog med grunneigar om å halde vassveg open. Vurdere ny vassveg ut i Hallingdalselva? |
| t-5 | Stikkrenne | Langs hus mot Hallingdalselva. | Overfløyning i hagar og truleg vatn i kjellar i 2 hus (nr 32 og 34) | 6 | Utbetre innløp, kapasitetskontroll, rist. Dialog med grunneigarar om god vedlikehald. |

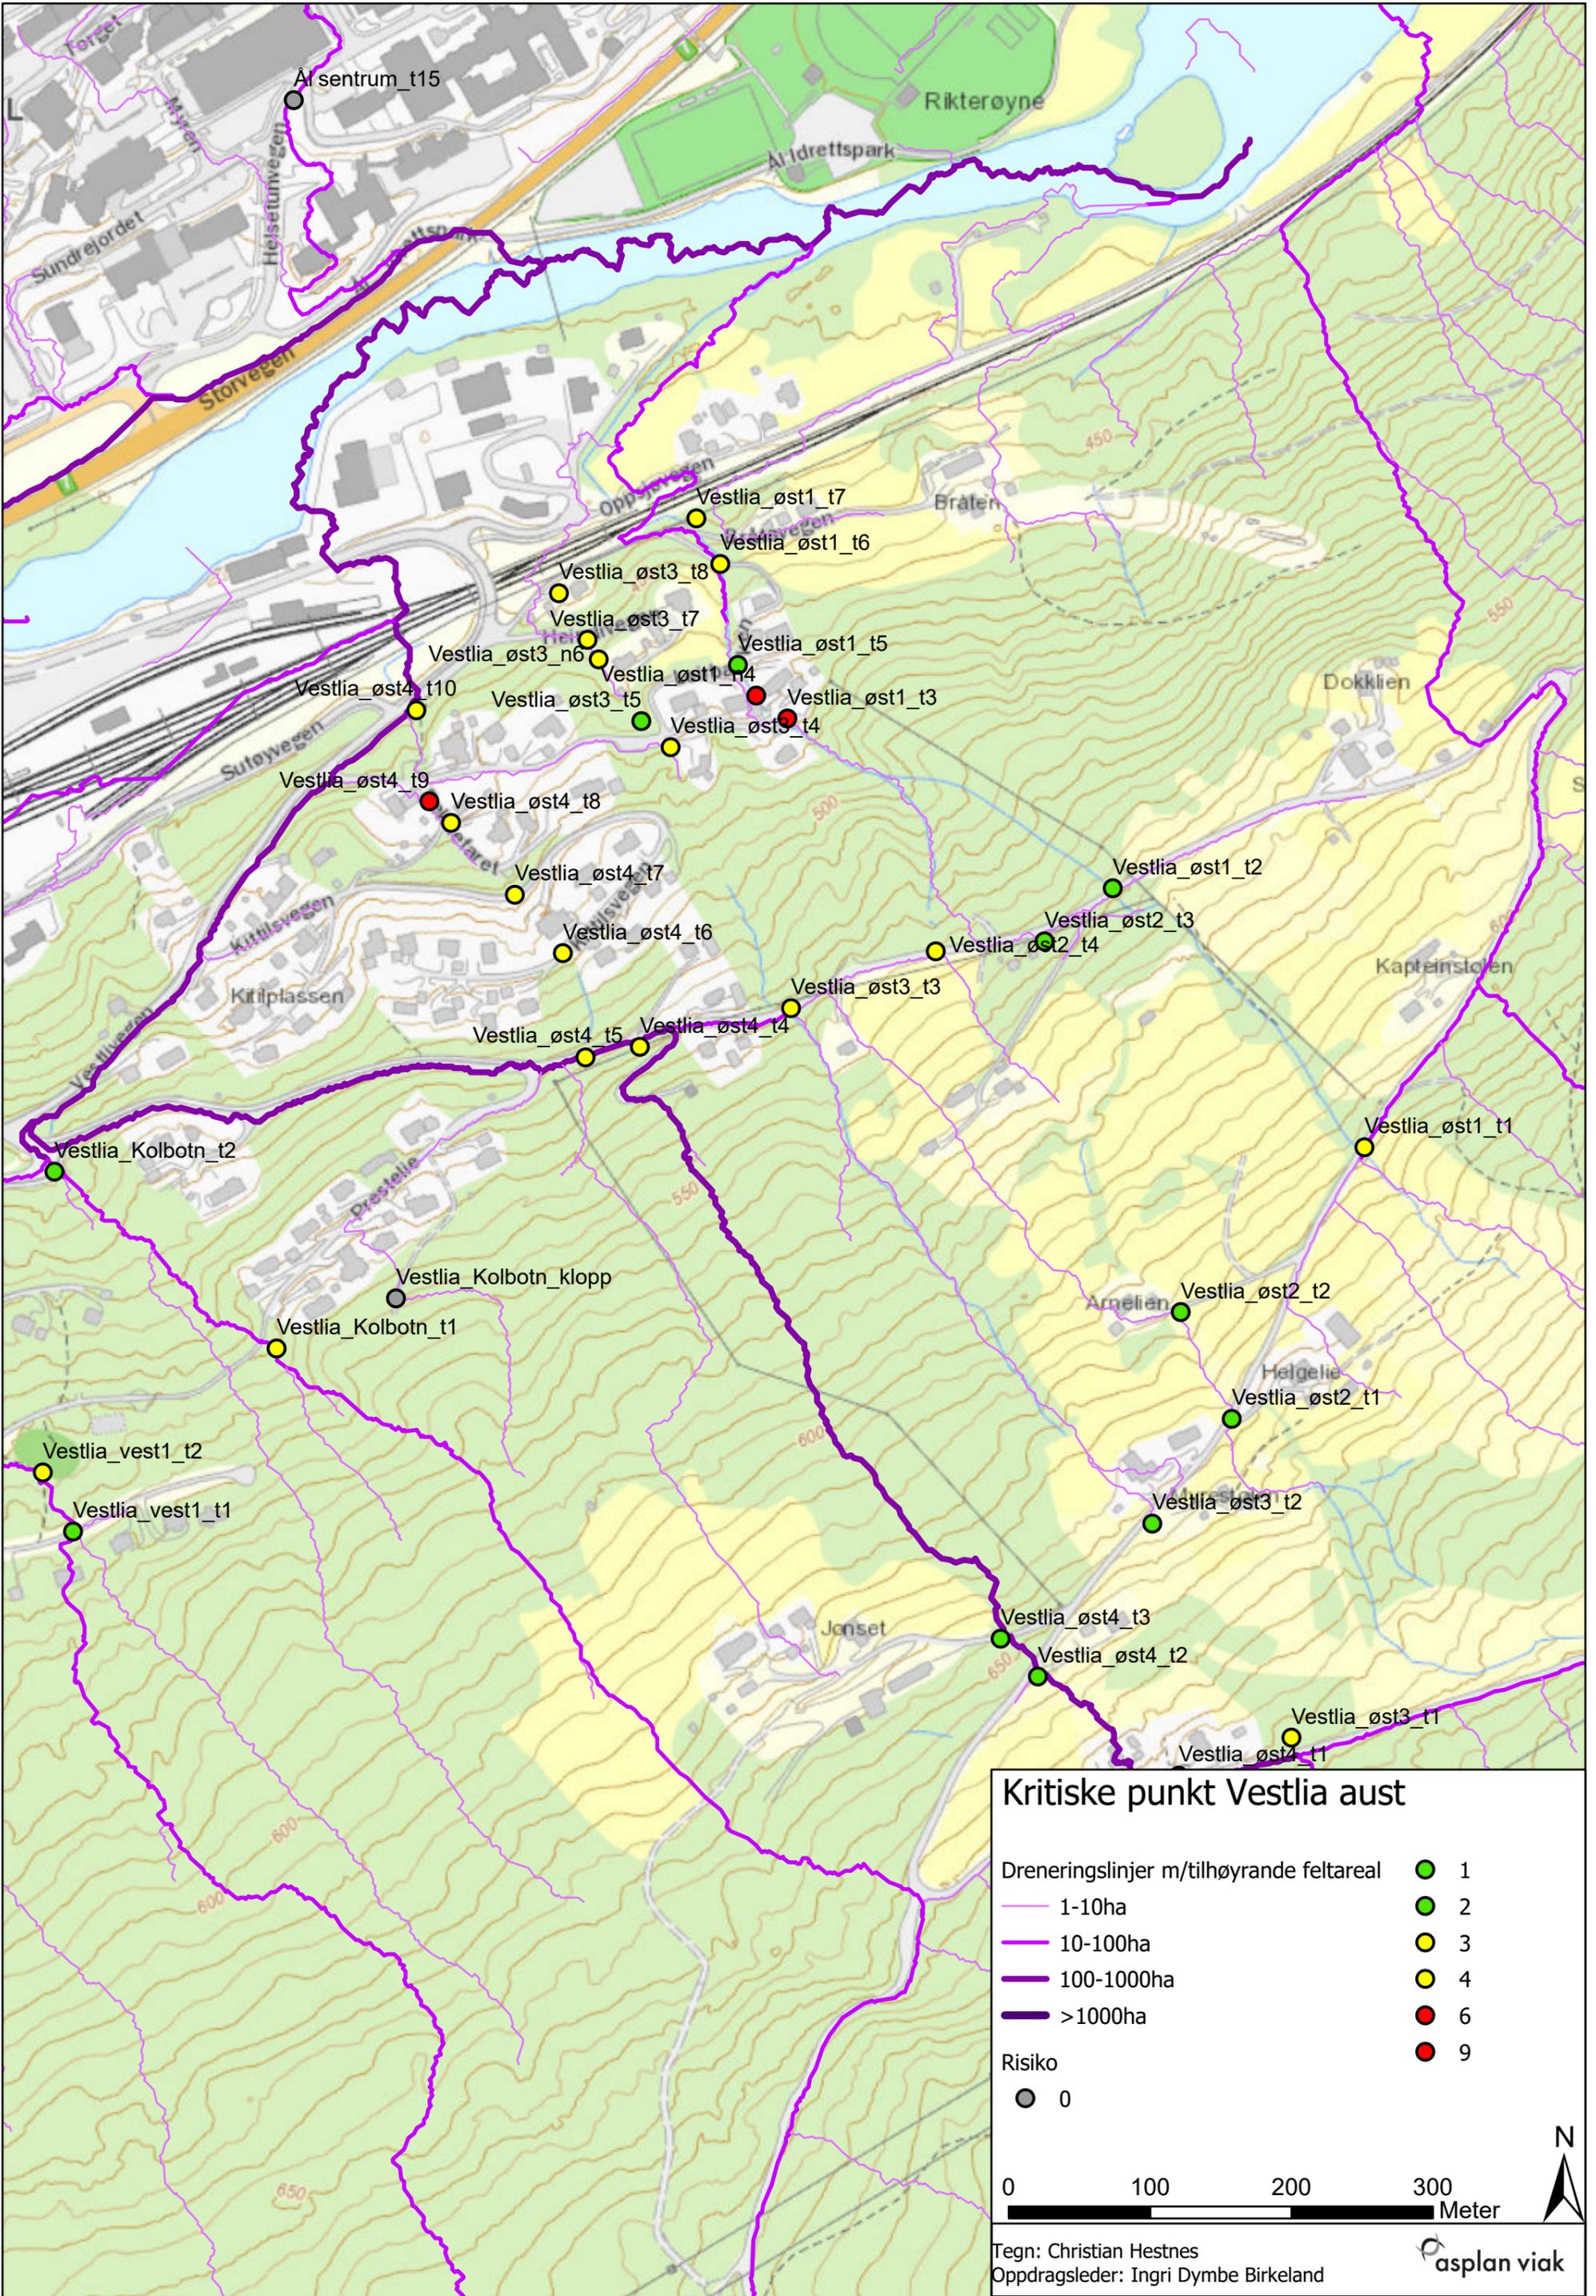
Kritiske punkt Vestlia aust

| Vestlia: aust bekk 4 | | | | | |
|---|---|--|---|---|--|
| t-7 | Stikkrenne | Ø600, blekk. Problem med grus og is. | Vatnet vil truleg renne over vegen og følge bekkeløpet. | 4 | Utbetre sandfang. Skifte ut blekkørret. |
| t-9 | Stikkrenne | Ø450, god stand, heller i botn av bekkeløp. Sprekk i veg nedstrøms det røyrret ligg. | Truleg at vatnet vil renne gjennom eigedom nr 2 og vidare ned Leirbakken mot Vestlivegen. | 6 | Legge nytt røyr? Sikre sekundær flaumveg. |
| t-10 | Stikkrenne | Ø800, rusta blekkørret. Masser i front, mykje vegetasjon langs bekkeløp. | Vatnet vil følge Vestlivegen nokre meter for det renner over vegen og ned terrenget mot jernbanelinja | 4 | Reinsk, skifte blekkørret, sikre sekundær flaumveg |

| Vestlia: Kolbotnkrysset | | | | | |
|---|---|---|--|---|---|
| t-2 | Stikkrenner | 2xØ800 nedløp som går i Y til 1xØ800 under vegen. Flott plastring og i god stand, men tørre bekkeløp. | Vil følge Vestlivegen nedover | 2 | Finne ut kva vatn som skal renne her. God kapasitet! Viss ein ønsker å føre vatn her må ein også tenke kapasitet på nedstrøms bekkeløp og stikkrenner |
| t-3 | Stikkrenne | Ø500, lang, ok stand. Mykje vegetasjon og paller i bekkeløp. Delvis tørr. | Vatn i Sutøyvegen og truleg på dei nærggande eigedomane 9 og 11- | 4 | Reinsk og jamleg vedlikehald. |
