| Oppdrag | Nummer og navn<br>24519 Ål, Sehl – Befaring bekker | Oppdragsleder<br>Ingrid Alne |
| Dokument | Nummer<br>24519-01-1<br>Utført av<br>Ingrid Alne, Sondre Lunde,<br>Carsten Hauser (Romerike Geoteknikk) | Dato<br>2025-02-25<br>Kontrollert av<br>Lars Staver Eid, Kalle<br>Kronholm |

## Vurdering av flom- og skredtiltak i bekk ved Sel

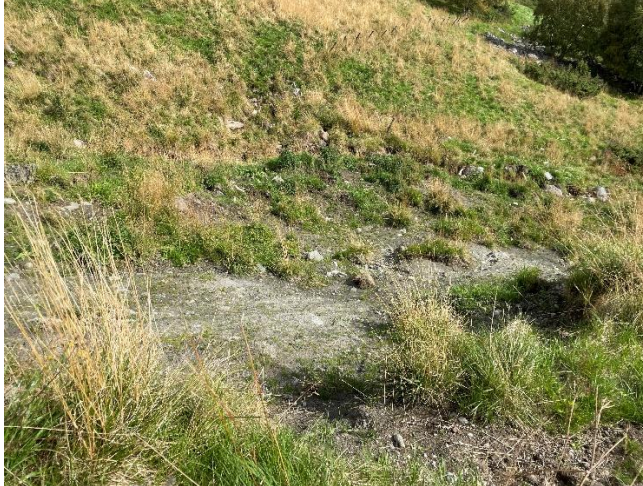
1. Overvann kommer ut fra ovenfor vegen. Spor etter vann på terrenget.

For å redusere mengden vann som ledes ut mot de bratte løsneområdene, foreslår vi å anlegge en avskjærende grøft fylt med pukk/kult sør for adkomstveien ved nr. 195 hvor det kommer ut et mindre overvannsrør. Grøfta dras bort til eksisterende bekkeløp og kan også avskjære et vannsig som går gjennom veifyllingen vest for dagens stikkrenne. Som et alternativ kan man anlegge en overvannsledning, men disse er utsatte for gjentetting og mister gjerne kapasitet over tid som følge av dette. Dersom det legges rør, bør dette ha dimensjon på 400 mm for å være mindre utsatt for gjentetting over tid. En pukk/kultgrøft vil også kreve tilsyn slik at overflaten ikke tetter seg over tid.

Utførende må vurdere hvor langt det er mulig å lede grøfta, men så lenge man anlegger avskjærende tiltak nedenfor, vil man unngå at vannet går langs erosjonssåret. Dersom man avslutter grøfta ut mot det bratte partiet som vist, kan man anlegge en steinsatt grøft med rauset stein nedover mot punkt 1 for å unngå erosjon i skråningen.

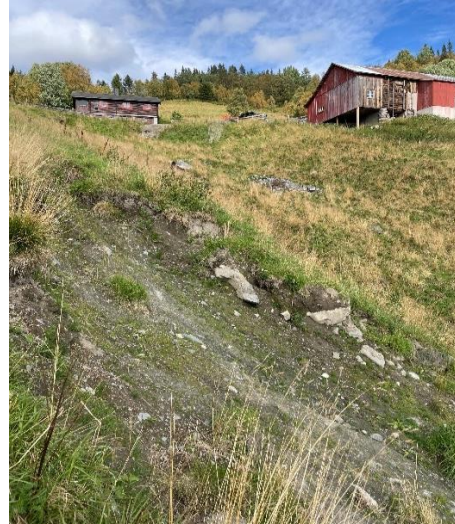
2. Utglidninger langs bekken

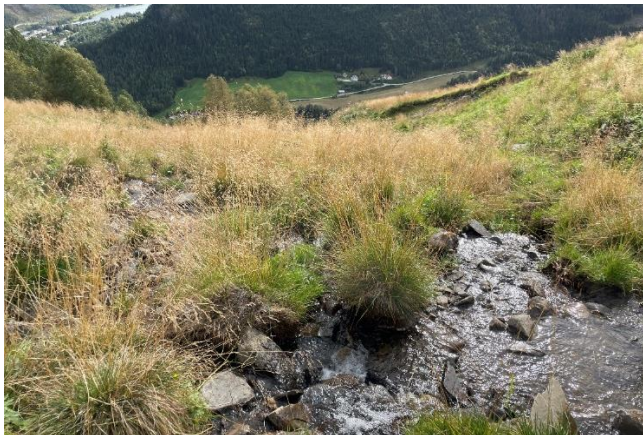
3 Bekken deler seg rett etter utløpet fra en eldre stikkrenne

Langs det øverste løsneområdet (3) renner bekken nå i foten av erosjonssåret. Tidligere har løpet trolig gått lengre øst, da det deler seg like etter utløpet fra et eldre rør (4). Vi foreslår å lede vannet over i det østre løpet ved å plugge det vestre løpet like ved splitten, i tillegg til at man legger inn en tverrgående grøft som avskjærer resterende vannmengder som fortsatt finner veien til det vestre løpet. Dette kan spesielt være aktuelt fra den avskjærende overvannsgrøfta (2), da det kan være utfordrende å lede denne helt bort til det østre løpet.

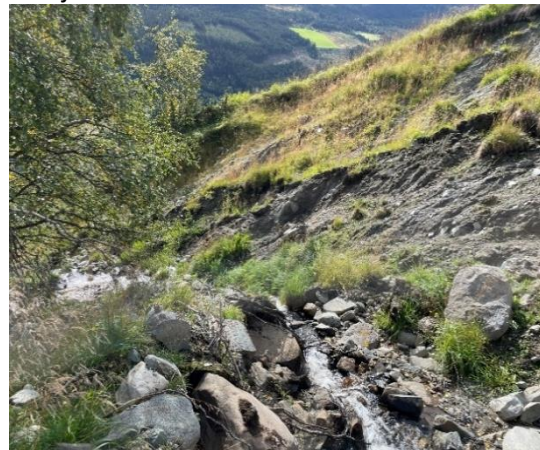
6. Bekkeløp renner i foten av erosjonssårene

Det øverste løsneområdet kan erosjonssikres i fot ved å sortere ut noe større, grov stein av de stedlige massene, slik at disse kan legges i foten av skråningen for å motvirke at bekkeløpet graver seg videre vestover inn i erosjonssårene.

De utsorterte grove massene kan enten fordeles jevnt langs foten av erosjonssåret eller så kan man prioritere å plassere ut ansamling av grove masser punktvis med jevne mellomrom nedover for å lede vannet vekk fra skråningsfoten. Det siste kan potensielt være mest effektivt ved mangel på egnet stein.
