| Oppdrag | Nummer og navn<br>24519 Ål, Sehl – Befaring bekker | Oppdragsleder<br>Ingrid Alne |
| Dokument | Nummer<br>24519-02-1<br>Utført av<br>Ingrid Alne, Sondre Lunde | Dato<br>2025-02-25<br>Kontrollert av<br>Kalle Kronholm |

## Vurdering av flom- og skredtiltak i bekk ved Gunhildgard

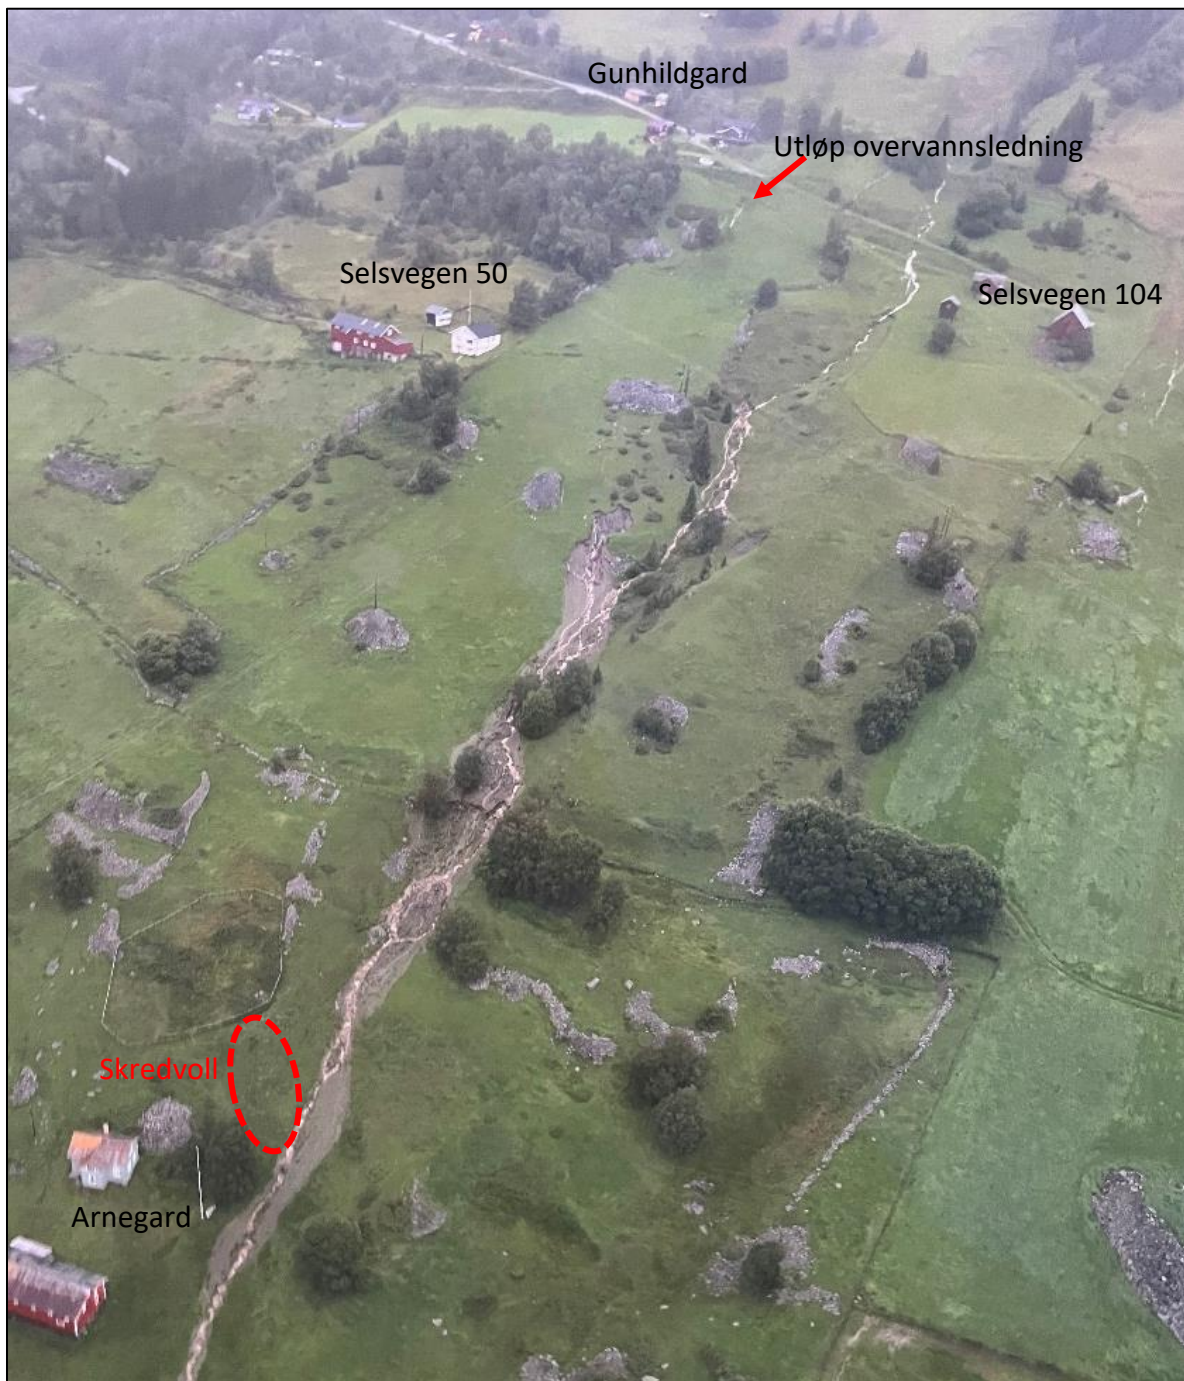
Figur 2: Bilde av bekken sør for Gunhildgard tatt under «Hans».

Skredene som løsnet i skredløpet ned mot Arnegard løsnet primært som flak i de bratte sidene ned mot bakkeløpet (Figur 2). Utløsende faktor vurderes primært å være høy markfuktighet pga. nedbør og fra drenering oppstrøms, og i mindre grad som følge av erosjon fra bekken i foten av de bratte sidene ned mot bakkeløpet.

Skredene som gikk i skredløpet ned mot Arnegard, stoppet hovedsakelig ovenfor etablert ledevoll. De faste skredmassene ble primært avsatt rundt et gjerde ca. 100 m ovenfor Arnegard. Det var kun slam og vann, samt masseførende flom, som nådde ned til og passerte skredvollen ved Arnegard (Figur 2).

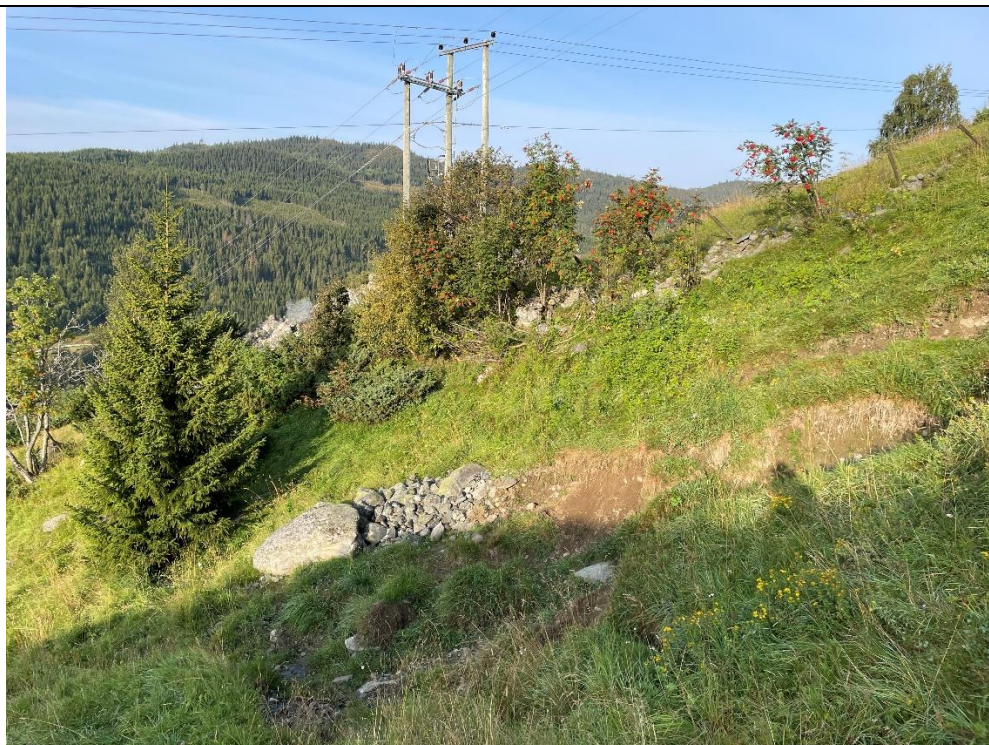
| Registreringspunkt og bilder. Plassering er vist i Figur 3. |
|---|
| 3. Mindre utglidninger i skråningen opp mot mastepunktene. Det er ca. 15m i luftlinje opp til mastekrysset |

Erosjonen i bekken øst for mastepunktene (punkt 3 i Tabell 1) vurderer vi til å være av så lite omfang at det ikke er snakk om umiddelbar fare for strømmastene. Det er lite vann i bekken til vanlig, og normalvannføringen graver ikke direkte i erosjonssåret. Det vil derfor være sjeldent at det er pågående graving i erosjonssåret. Dersom det skjer nye, større flomhendelser som gjør at bekken flytter løpet ytterligere mot vest, anbefaler vi at det tas en ny vurdering av stabiliteten ved mastepunktene.

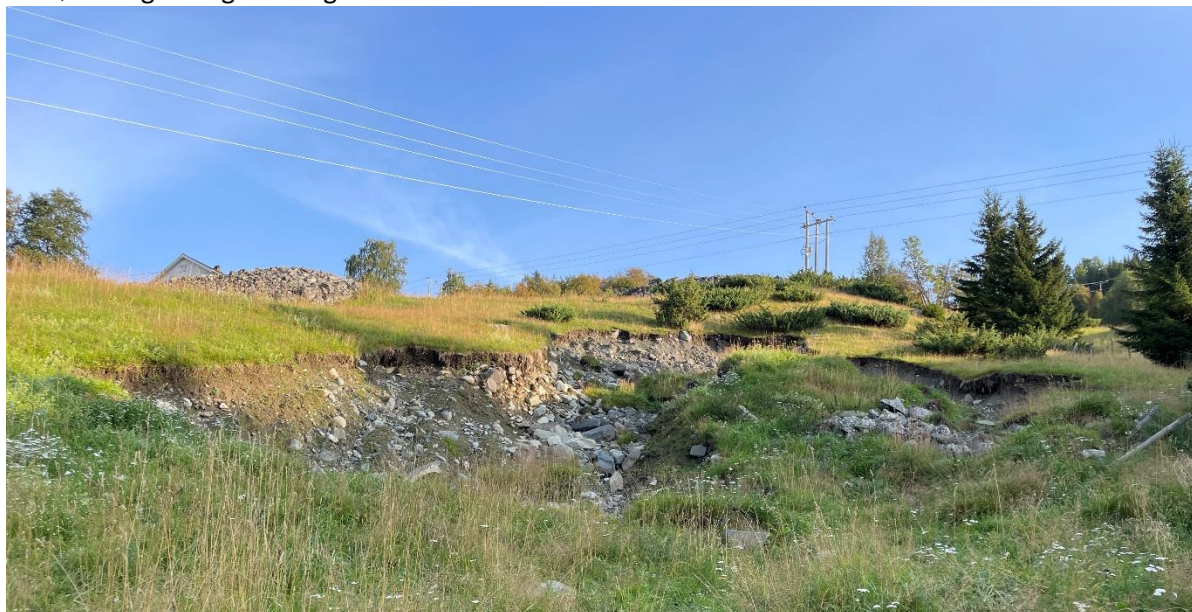
#### 4. Større utglidninger som gikk under «Hans»

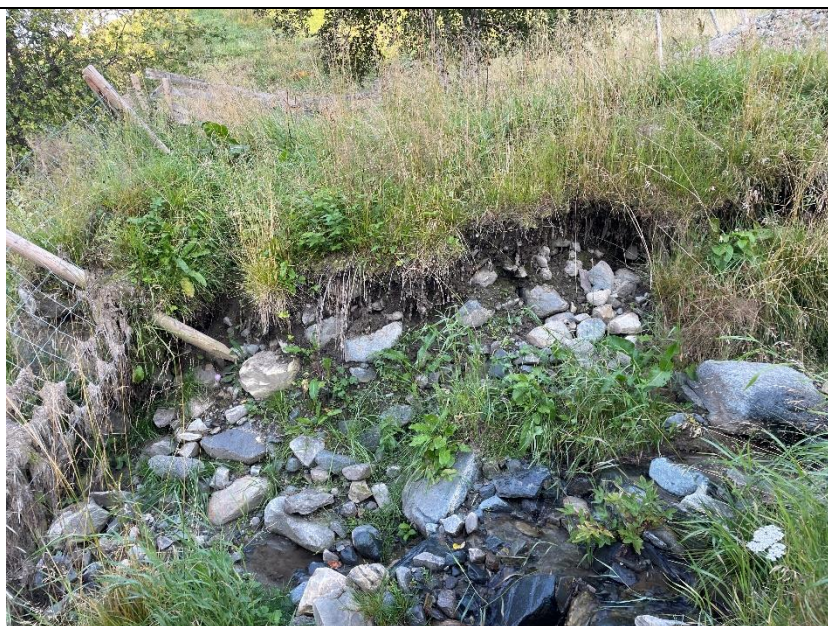
#### 5. Erosjon i bekken ved kryssende gjerde.

Dersom grunneier har behov for å utføre tiltak langs eller i bekkeløpet der det har erodert og skiftet løp for å forankre gjerder o.l., så vurderer vi at dette kan utføres uten at det vil gi økt ulempe for nedstrøms sikringstiltak. Ved arbeid i bratt terreng er det imidlertid noen hensyn man bør ta, som vi har listet opp i det videre.
