| Oppdrag | Nummer og navn<br>23458 Ål, Breie/Tune - (HP 22584)<br>Gjennomgang av bekkeløp og skredfarevurdering med prosjektering av sikringstiltak for flom og skred | Oppdragsleder<br>Henrik Langeland |
| Dokument | Nummer<br>23458-04-1<br>Utført av<br>Henrik Langeland, Ingvild Brekke | Dato<br>2024-06-21<br>Kontrollert av<br>Hallvard Skaare<br>Nordbrøden, Ingrid<br>Alne, Lars Staver Eid |

## Forprosjekt sikringstiltak mot skred for Tune, Ål kommune

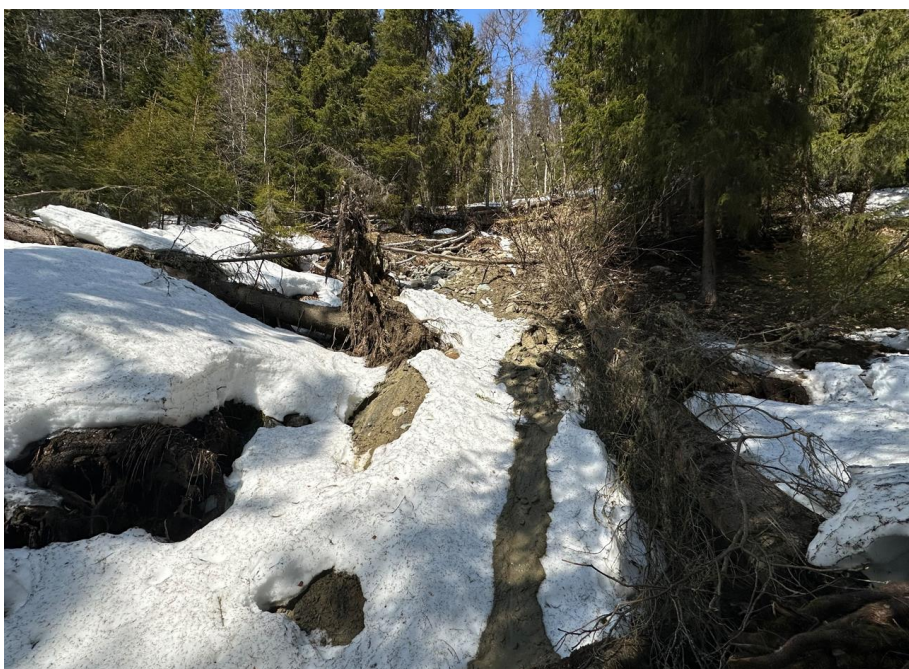
*Figur 9: Løsneområde 2023 like under Klyvsetvegen.*

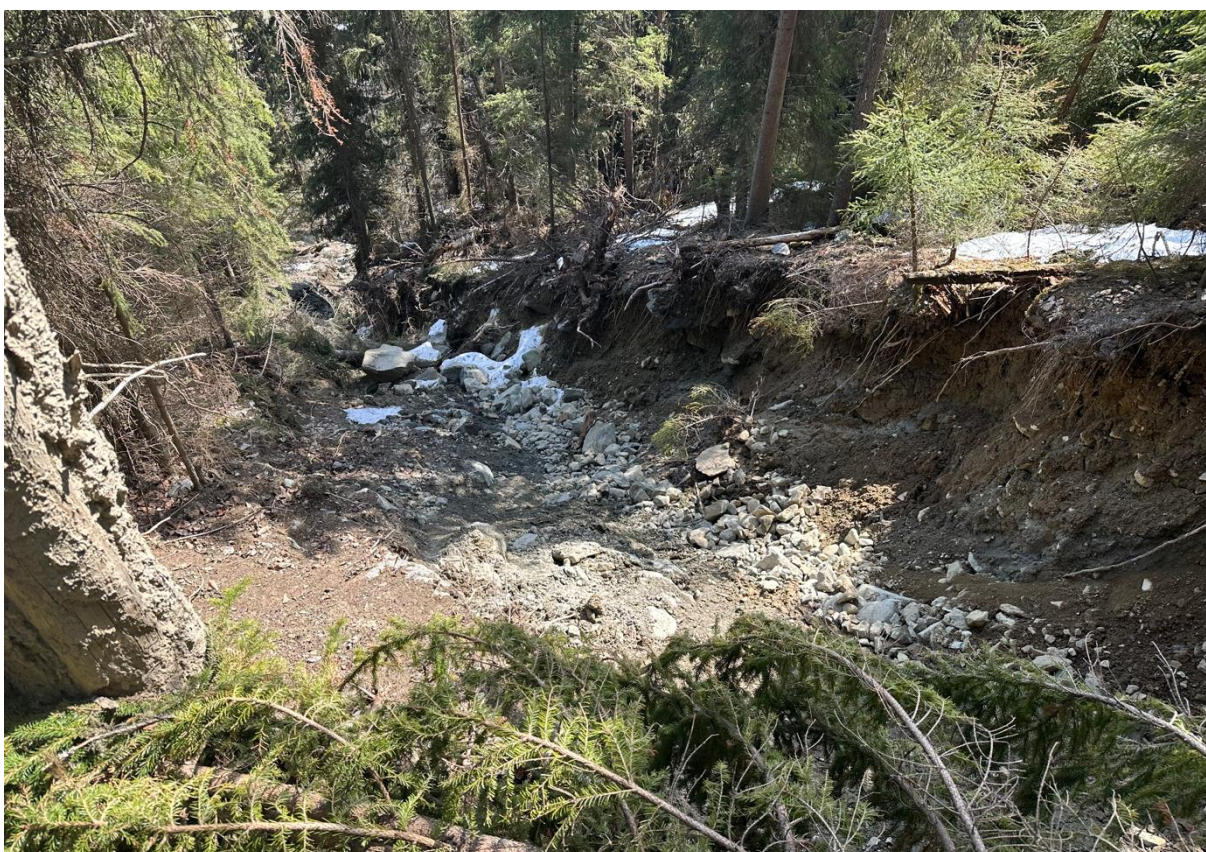
*Figur 10: Stor erosjon i løsmassedekket under klippepartiet. "Mudmarks" høyt på trær nært skredløpet.*

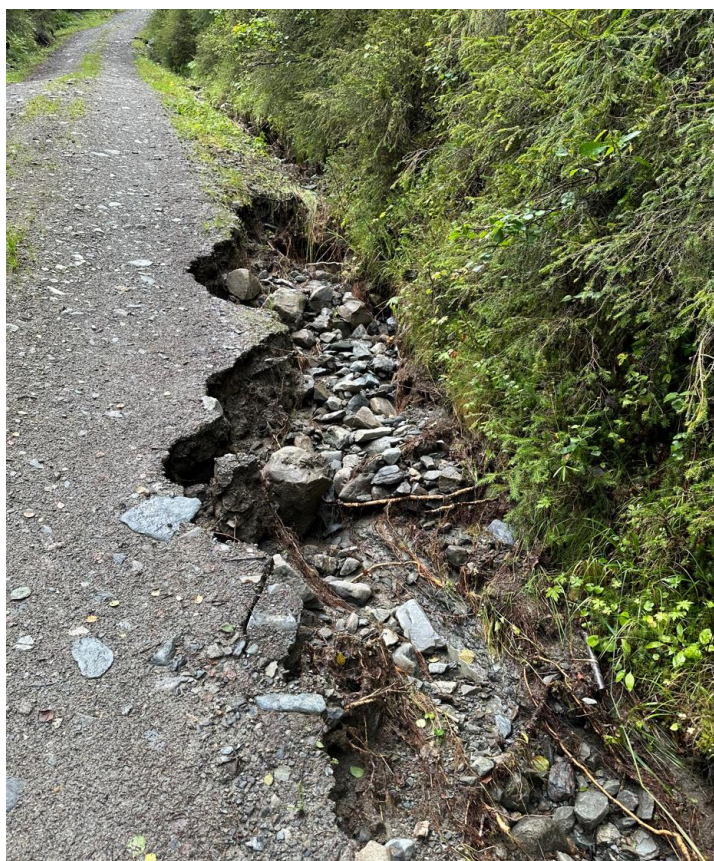
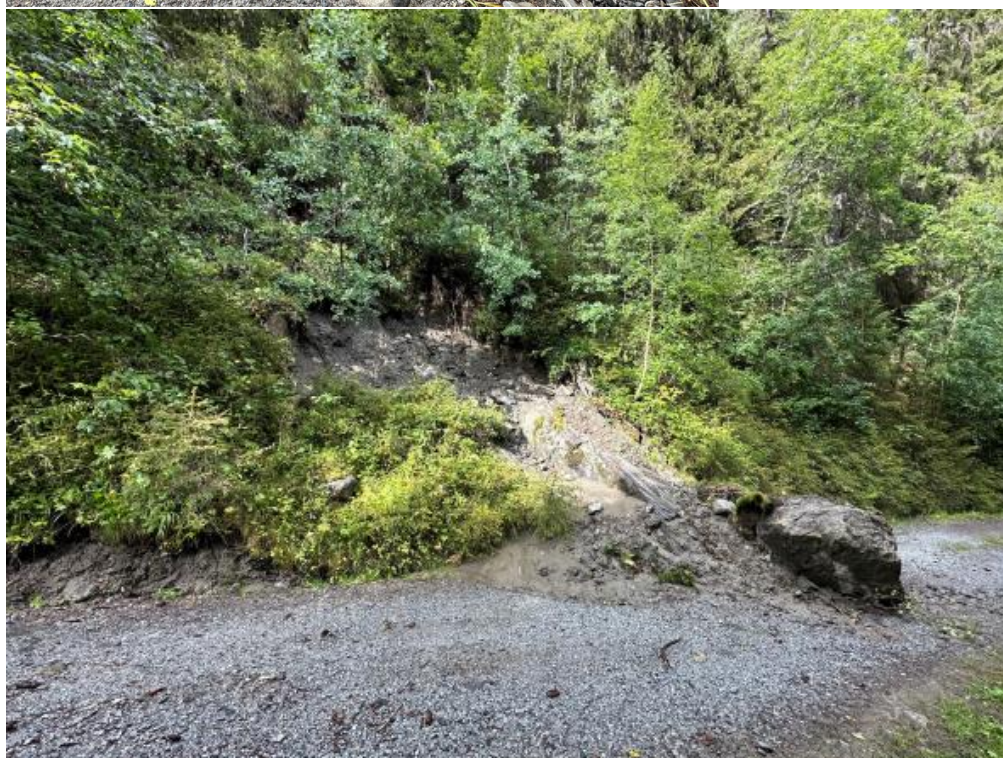
*Figur 13: Detaljbilder av erosjon langs Klyvsetvegen og utglidning ned i Klyvsetvegen like over løснеområde for skred mot Klyvsetvegen 9 og 15 (Figur 14).*

I løsneområdet er det løsmassedekke i svært bratt terreng, brattere enn 30 grader (Figur 14 og Figur 15), og mye vann som eroderer kan da påvirke stabiliteten i løsmassene. Stor vanntilførsel fra vann på avveie fra Klyvsetvegen, på allerede vannmettede løsmasser i bratt terreng, er derfor trolig medvirkende årsak til utløsning skredet. I løsneområdet ser en at et tynt vegetasjon-/ humuslag ligger over morenemasser med grus, stein og blokk.

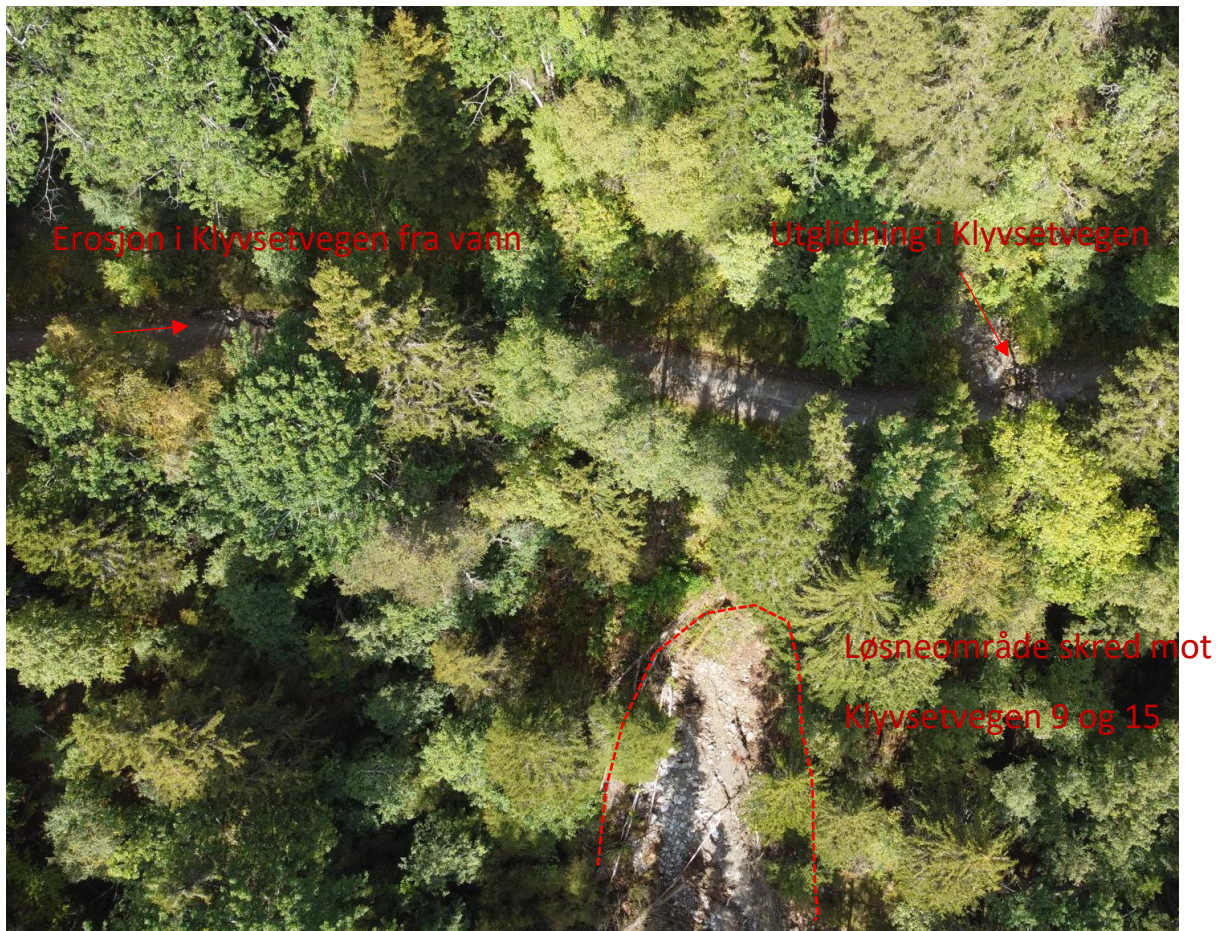
Figur 14: Oversikt løsneområde skred mot Klyvsetvegen 9 og 15 og Hendelser på Klyvsetvegen.

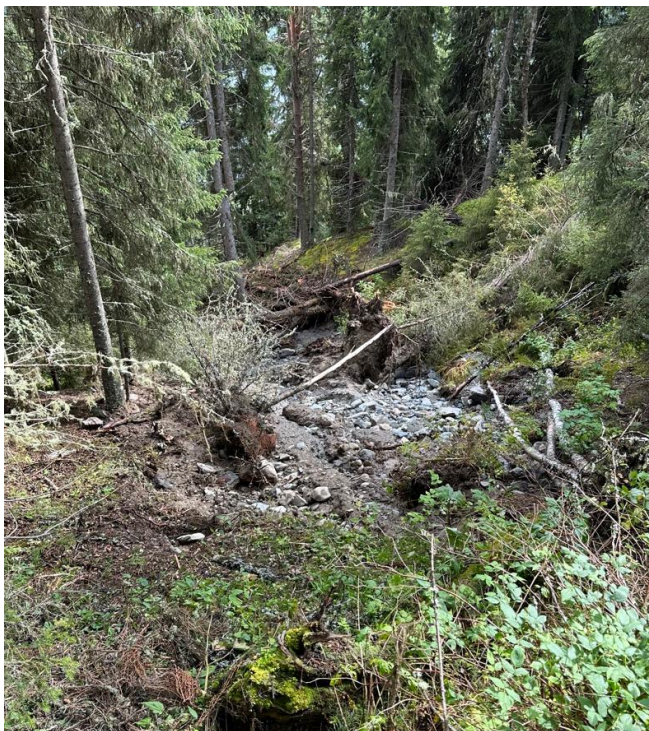
*Figur 15: Løsneområdet for skredet mot Klyvsetvegen 9 og 15 sett fra Klyvsetvegen.*

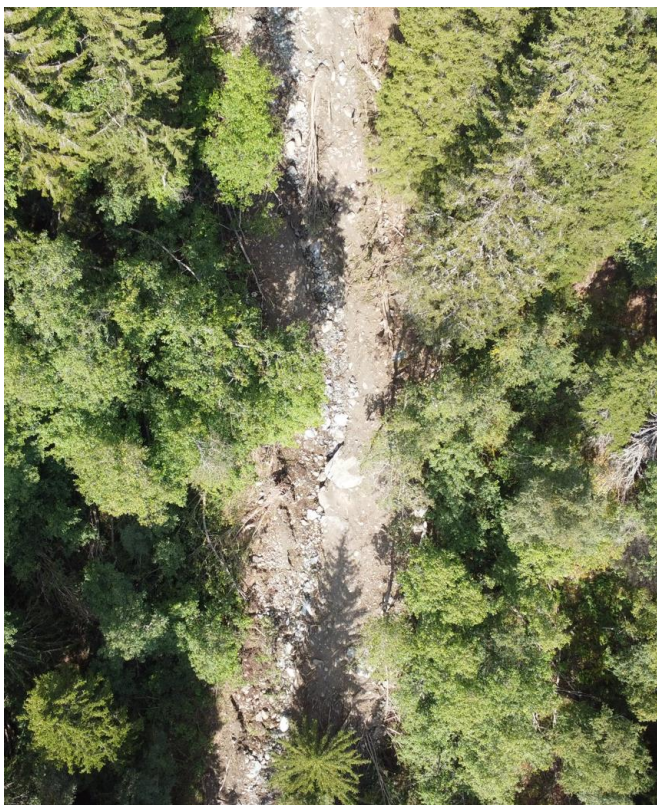
*Figur 16: Dronefoto av skredløpet. Masser avsettes på sidene og i midten av skredløpet er det dypest erodert.*

Skredløpet følger fallretningen i terrenget og analyser av terrengmodell fra før og etter skredhendelsen viser at terrenget før hendelsen var relativt jevnt og slett, ikke ravinepreget. Etter hendelsen viser terrengmodellen en tydelig dyp kanal og nedskjæring i løsmassedekket, men ikke særlig bredere enn 4-5 meter (Figur 16 og Figur 17). Bilder av skredløpet viser at grove blokker har blitt sortert ut til sidene fra skredstrømmen som levere, og at det har vært avrenning av slam/vann under og etter hendelsen som har erodert ytterligere ned i midten av skredløpet. Skredløpet kan karakteriseres av å være kanalisert og har hatt svært begrenset spredning til sidene i skredløpet, før ved avsetning i utløpsområdet. I øvre del under løsneområdet er skredløpet erodert ned til berg.

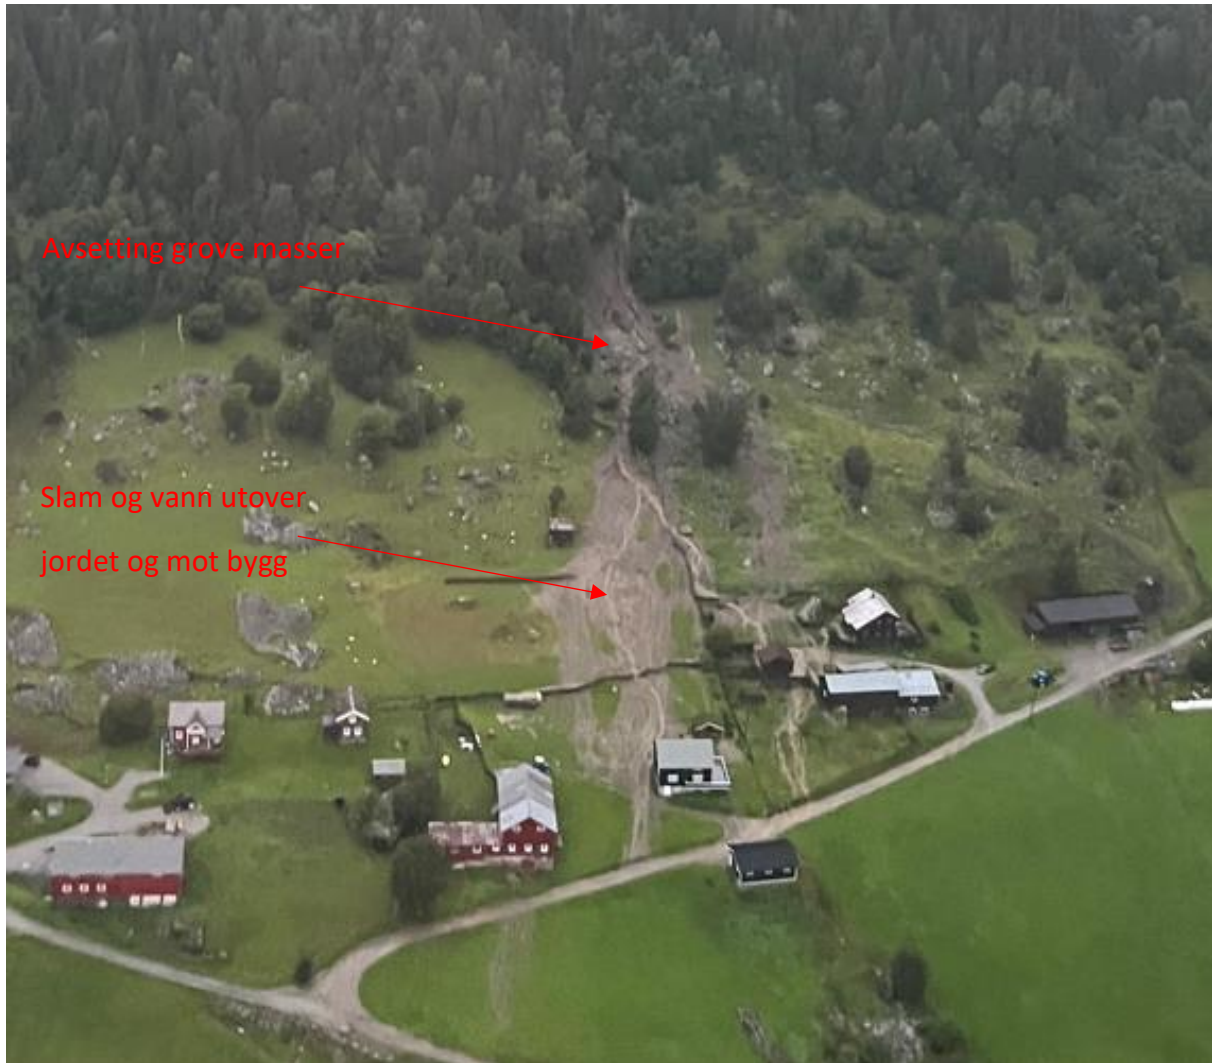
Figur 18: Utløpsområdet for jord- flomskredhendelsen under Hans i 2023.

De grove massene i skredhendelsen ble primært avsatt som leveer langs skredløpet, og i overkant og første del av dyrkamark der terrenget blir markert slakere enn i skredløpet, ved ca. 525-540 moh. (Figur 18 og Figur 19). Bildet viser at det er transportert mye grov stein, jord og trær med skredet, men at kun slam og vann gikk videre ned mot bebyggelsen. Skredet har trolig vært vannrikt, men den volumetriske tettheten vurderes å være forskjellig, ved at massene som gikk helt til bebyggelsen har høyere vann- og finstoffinnhold, og dermed mindre tetthet enn massene som stoppet ved overgang til dyrkamark.

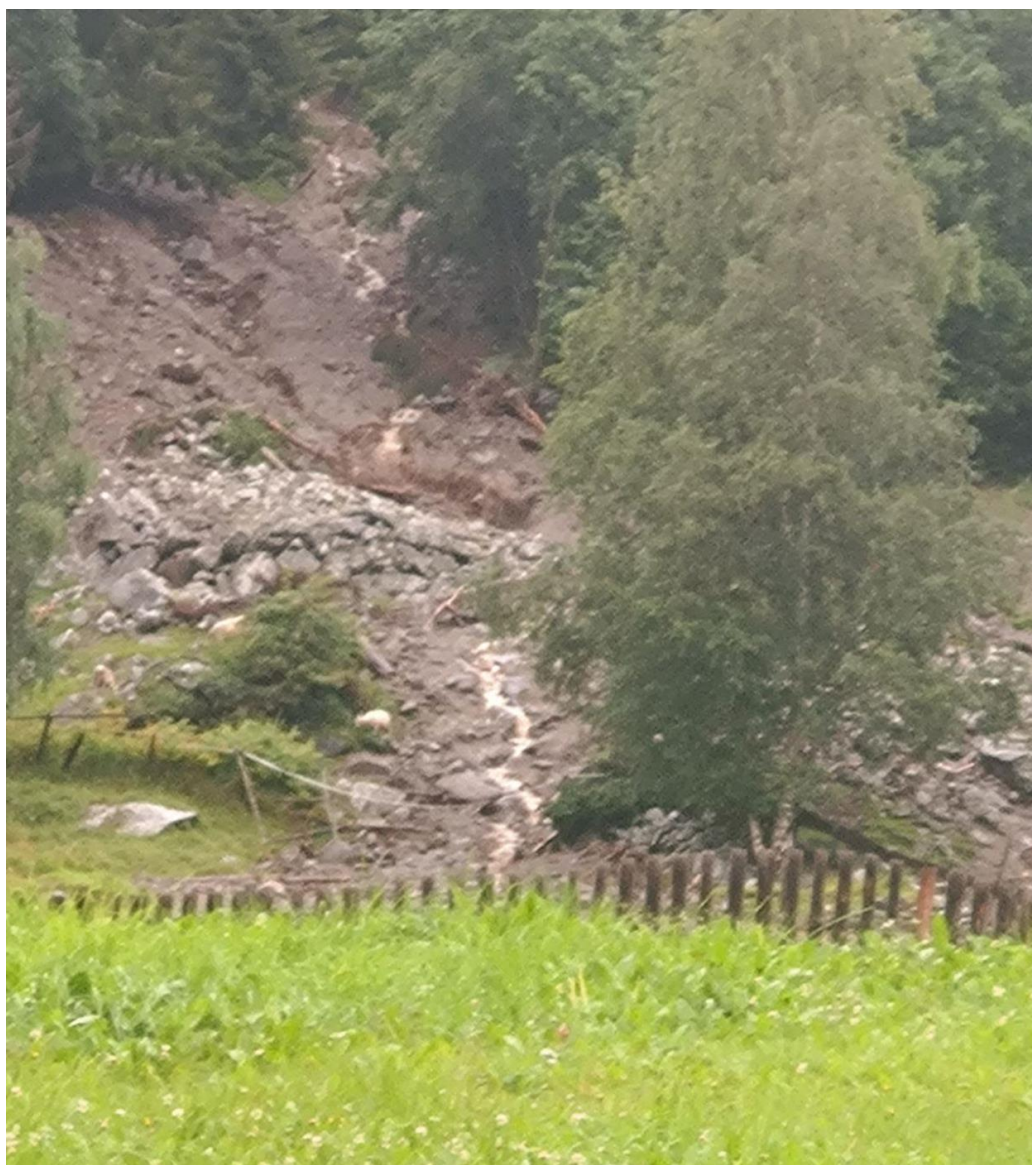
*Figur 19: Bilde av utløpsområdet for skredet inn på dyrka mark rett over Klyvsetvegen 9 og 15. Bildet tatt av grunneier Eilev Hefte rett etter hendelsen.*
