| Oppdrag | Nummer og navn<br>23520 Ål, Vestlia – skred og flomvurdering for Kulufossen, Vestlia og deler av Oppsjø | Oppdragsleder<br>Ingrid Alne |
| Dokument | Nummer<br>23520-02-1<br>Utført av<br>Ingrid Alne | Dato<br>2024-08-16<br>Kontrollert av<br>Ingvild Brekke, Petter Reinemo |

## Tiltaksvurdering for bekker i Vestlia

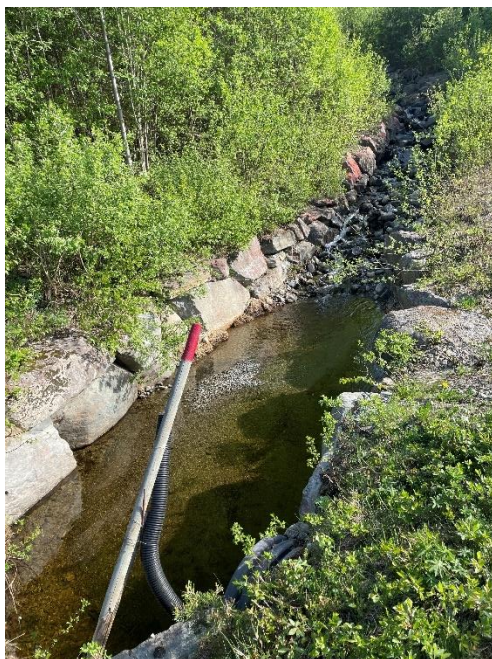
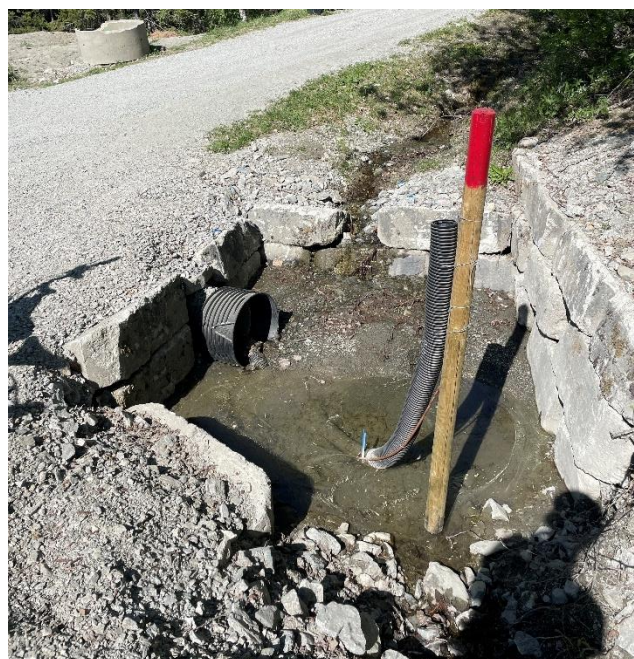
Figur 8: Eksempel på utforming av masseavlagringsbasseng foran stikkrenner i Vestlia.

Det er flere strekninger hvor det er mye massetransport i bekkeløpene, spesielt under en flomhendelse. Der det legges nye stikkrenner nedenfor disse strekningene bør man anlegge masseavlagringsbasseng for avsetning av masser. Der det har gått skred må man forvente at det fortsetter å renne vann, som kan vaske med seg en del masser fra ferske skredløp før situasjonen stabiliserer seg på nytt. Ved anleggelse av nye stikkrenner nedstrøms skredløp bør det derfor tilrettelegges for at masser kan avsettes og fjernes foran innløpene på en effektiv måte. Det bør tilrettelegges med kulp/basseng foran inntak, med adkomst for gravemaskin iht. krav i Tabell 4. Eksempel på utforming av basseng er vist i Figur 8. Man kan også ha fangrist eller stengsler oppstrøms inntak slik at masser ikke drar inn i røret.

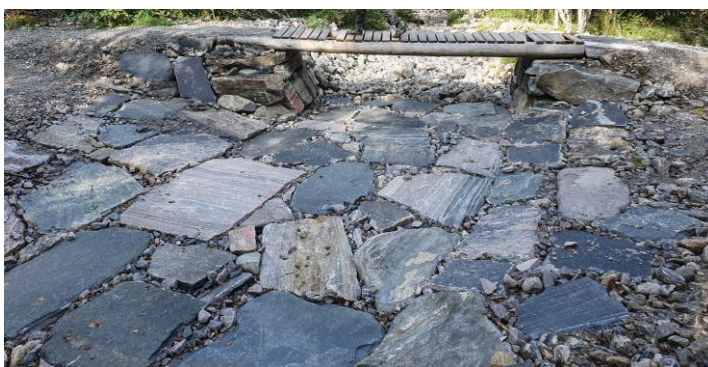
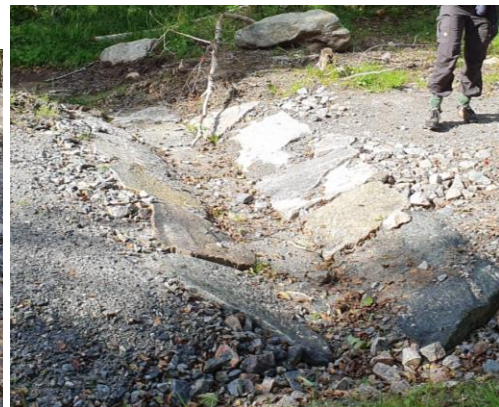
Figur 9: Eksempel på senket og steinsatte lavbrekk over veg. Foto: Ingvild Brekke, Skred AS.

Der det er foreslått flomveier over veier er det tenkt at man anlegger høybrekk, lavbrekk, fartshumper eller lignende for å styre vannet. Flomveien bør da være steinsatt eller asfaltert for å hindre utgraving og massetransport nedover i bekkeløp eller rør, for eksempel som i Figur 9. Der man har veigrøfter eller grøntområder tilgjengelig kan disse fungere som flomveier. Der det er vanskelig å anlegge lavbrekk/høybrekk for å få vannet til å dra over veien, må man vurdere å heller legge en ekstra stikkrenne som kan fungere som et flomløp.

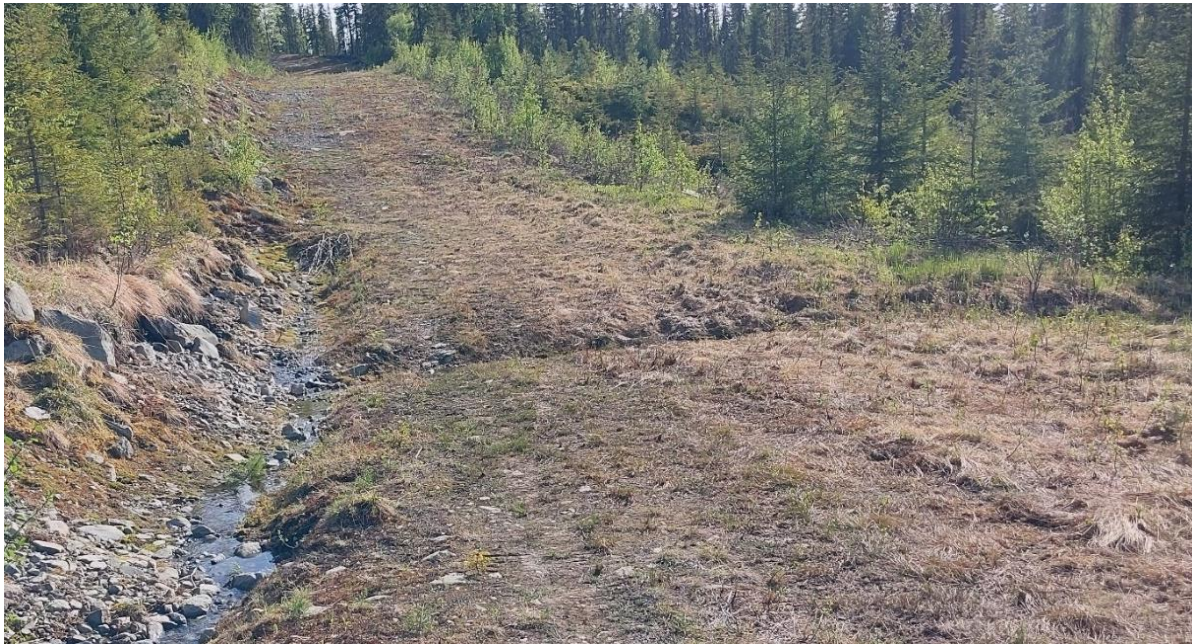
Figur 10: Eksempel på lavbrekk over skiløypa i Vestlia. Foto: Skred AS

Mange steder i Vestlia er det anlagt lavbrekk og renner der bekkene krysser skiløyper, turstier eller traktorveier. Det er flere turstier og traktorveier som krysser bekker uten at det er laget nok definerte løp til bekken. Dette har som regel liten betydning ved små vannmengder, men i en flomsituasjon kan dette få store konsekvenser ved at vannet tar nye og ofte noe tilfeldige løp. Det er viktig at bekkekryssinger opprettholdes som definerte lavbrekk der det ikke er stikkrenner. Eksempel på kryssinger av bekker i Vestlia er vist i figurer under.

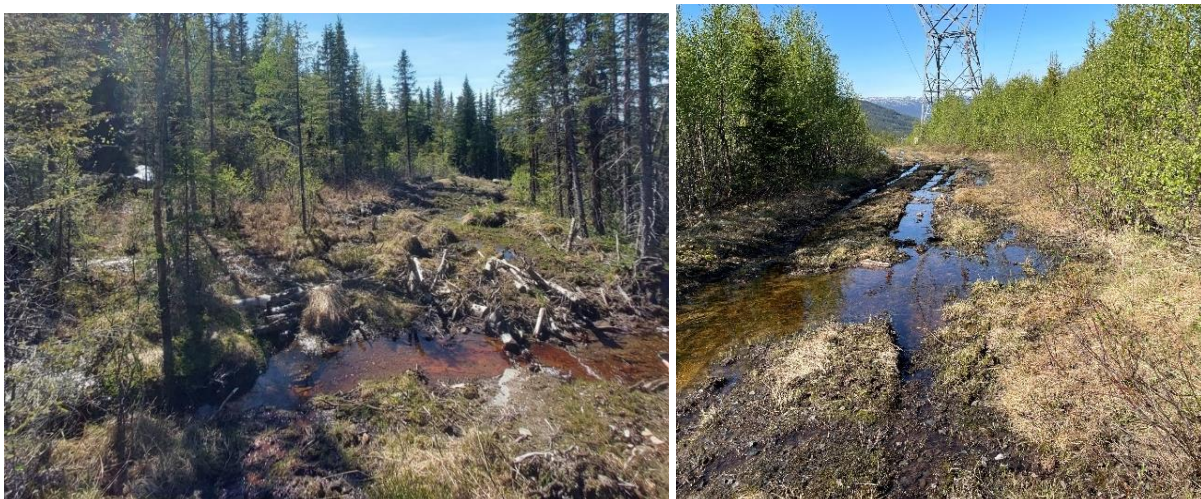
Figur 11: Eksempel på lavbrekk over traktorvei/kjørespor til venstre og eksempel på manglende lavbrekk der vannet følger kjøresporene istedenfor bekkeløp til høyre. Foto: Skred AS

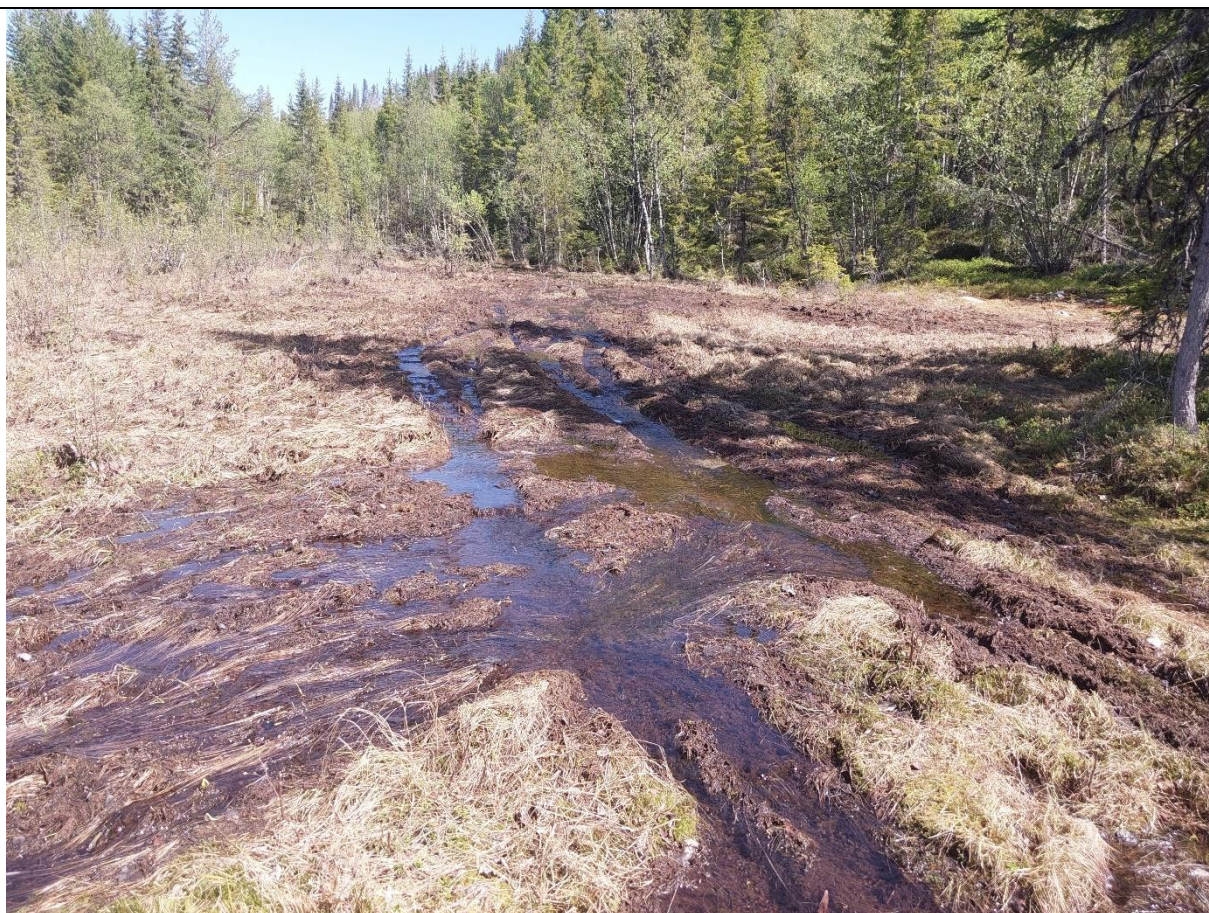
*Bilde viser hjulsporene som leder vannet vestover mot bekk 6 (nedover i bildet), mens noe vann fortsatt drar mot bekk 5 (til venstre i bildet).*
