# Ørreten i Trøysåne

Oppdragsgiver: Vassområdet Hallingdal co/ Ål kommune

Oppdragsnr.: 52200592 Dokumentnr.: 52200592\_MIL001

## ► Økologisk tilstand for fisk i Trøysåne samt vurdering av mulige vandringshindre

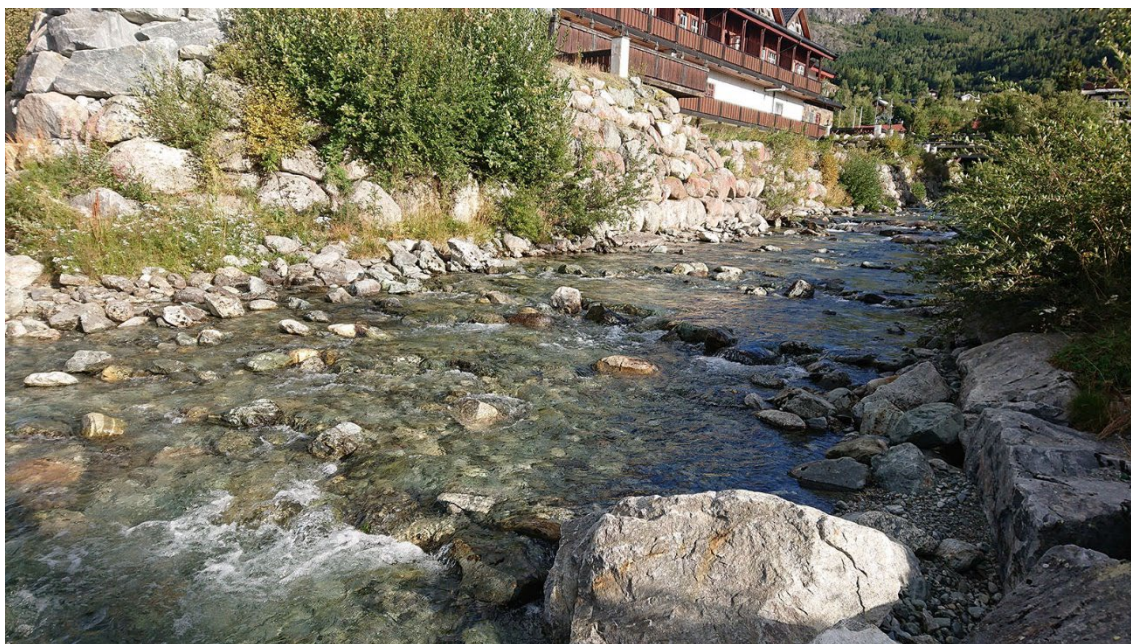
Fra utløp og opp til brua i sentrum renner elva friskt og substratet er grovt. Her ligger vår stasjon EI1 i 2021, fra lat/long 60.86237 / 8.55293 (Figur 2 og Figur 12). Substratet er grovt med lite innslag av gytegrus. Men oppe ved kulpén øverst på strekningen mot terskelen ligger noe egnet substrat og vi antar det foregår gyting her. Kantene på denne strekningen er forbygd og det finnes knapt kantvegetasjon annet enn lave busker. Strekningen har allikevel godt med skjul for både ung og voksen fisk da substratet er grovt. Gytesubstrat antas å være den begrensende faktoren i denne delen av elva sammen med inngrep som kanalisering og mangel på kantvegetasjon som gir skjul og skygge.

Figur 2. Nedre del av Trøysåne fra utløp Hemsila og opp til brua i sentrum inkludert i el.fiskestasjon EI1.

Prøvestasjon EI1 (nedstrøms brua i sentrum) viste seg å ha en tetthet på 27 fisk / 100 m<sup>2</sup>. Fiskene var mellom 80 og 140 mm og alle ble vurdert som  $\geq 1+$  i alder. Denne tettheten gir i utgangspunktet *Dårlig* tilstand for fisk. At det er fravær av en årsklasse bekrefter denne tilstanden.

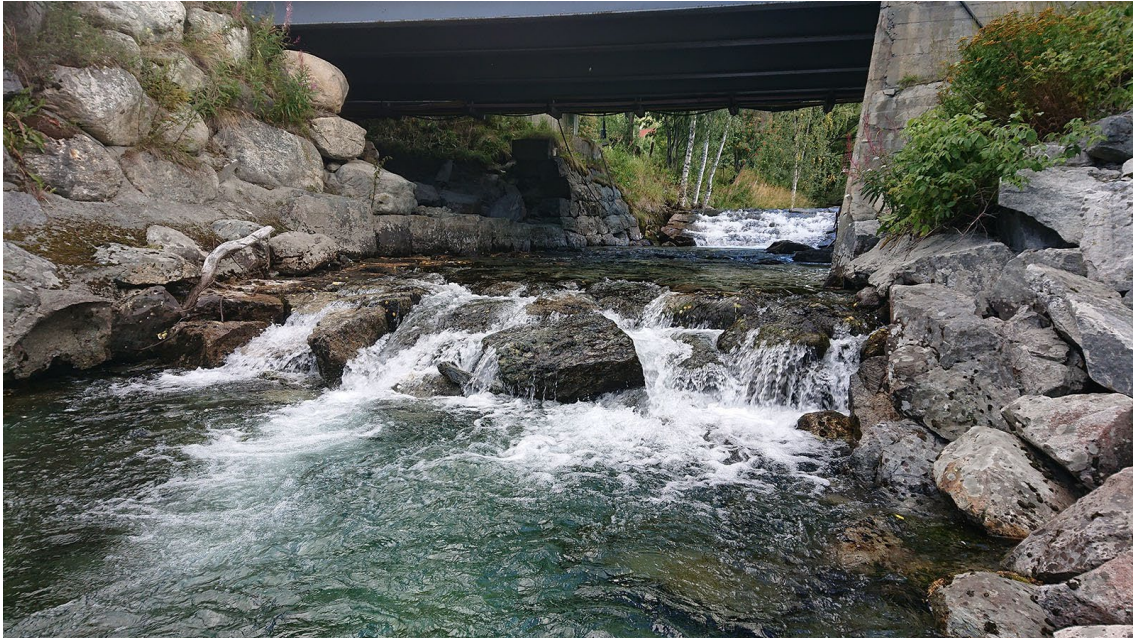
I forbindelse med brua i sentrum er det anlagt to tydelige terskler (Figur 3 og Figur 4). Den nederste er forserbar for ørret, da den er noe oppbrutt, og ender i en dyp kulp nedstrøms der fisken kan ta fart. Men den øverste terskelen er problematisk da den er anlagt som skråstilt plastring på tvers av elva med fall som skaper stor vannhastighet. Ved lav vannføring synes vannet her å kunne renne mellom stenene. Det er ikke anlagt steiner som bryter opp vannstrømmen eller samler vannet for å skape vandringsvei for fisk. Det mangler også kulp i nedkant av den øverste terskelen som gir fisken mulighet til å bygge opp fart. Summen av dette utgjør trolig et problem for fisken, om ikke hvert år, så i alle fall enkelte år der gytefisken ikke når opp i elvas reproduksjonsområder lenger opp.

Figur 3. Ved brua i sentrum er det anlagt to tydelige terskler der særlig den øverste vurderes å være problematisk for ørret på veg opp fra Hemsila.

De omtalte tersklene ved brua i sentrum synes å være vandringshemmende, men ikke fullstendig hindrende for ørreten. Det vil si at det går fisk forbi opp til egnede gyteområder oppstrøms brua, men ikke nødvendigvis hvert år. Vandringskapasiteten til ørret varierer stort avhengig av vannføring/vannhastighet, vanntemperatur, fiskestørrelse og kjønnsmodningsstatus. Kapasiteten til å forsere terskelen ved brua kan dermed også variere betydelig innen og gjennom enkelte sesonger.

Fragmenteringseffekten i Trøysåne er knyttet til de kunstige tersklene under brua for Rv. 52. Disse vurderes å være uheldige for fiskens vandringsmulighet og bør korrigeres slik at det dannes en fungerende fiskepassasje for oppvandrende fisk. Nedvandrende fisk er også utsatt her da de, særlig ved lave vannføringer, kan låses mellom stenene som filtrerer deler av vannstrømmen.

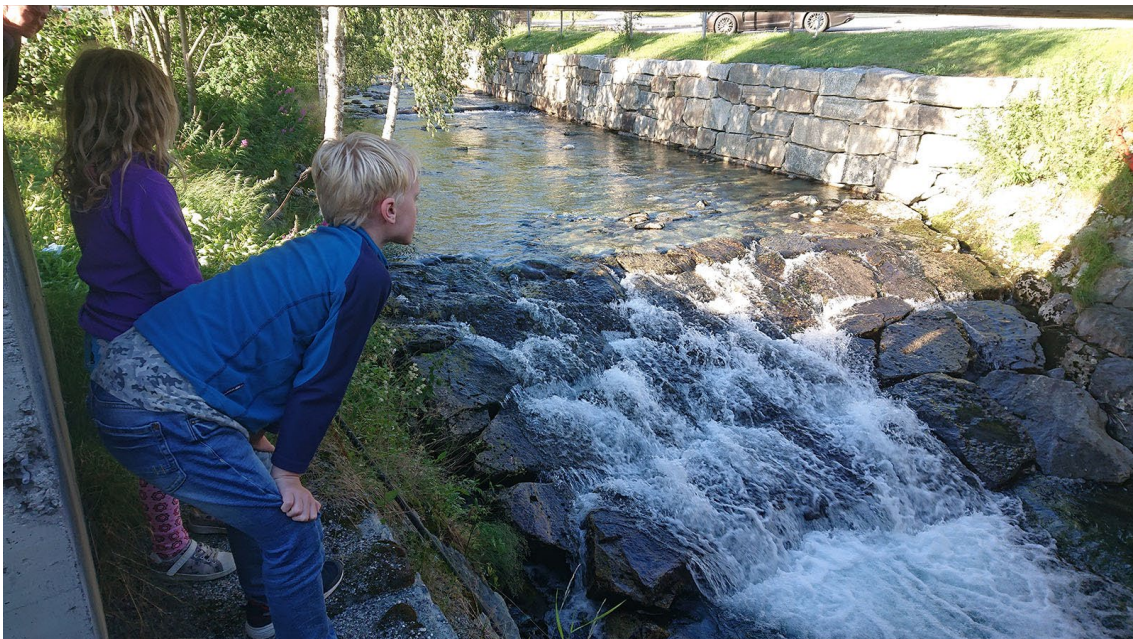
Figur 4. Den øverste terskelen ved brua i Hemsedal sentrum er trolig problematisk for fisk.

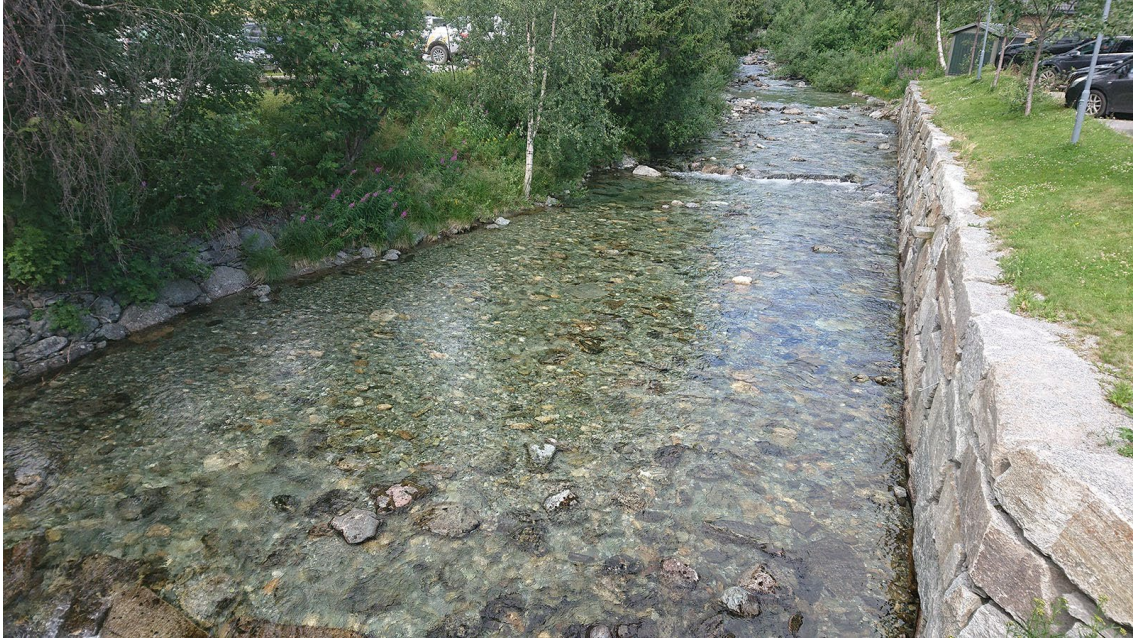
Fra den øvre terskelen og oppover ca 50 m er elva strengt forbygd med steile kanter og forholdsvis homogent substrat. Dette området kan fungere som yngelområde, men det kunne med fordel også være oppgradert ved å legge inn noe mer naturlig variasjon slik at en også kan få spylt ut en del sand og finstoff som synes å pakke elvesubstratet der i dag.

Figur 5. Strekningen rett oppstrøms den øvre terskelen er strengt kanalisert og har nokså ensarta bunns substrat.

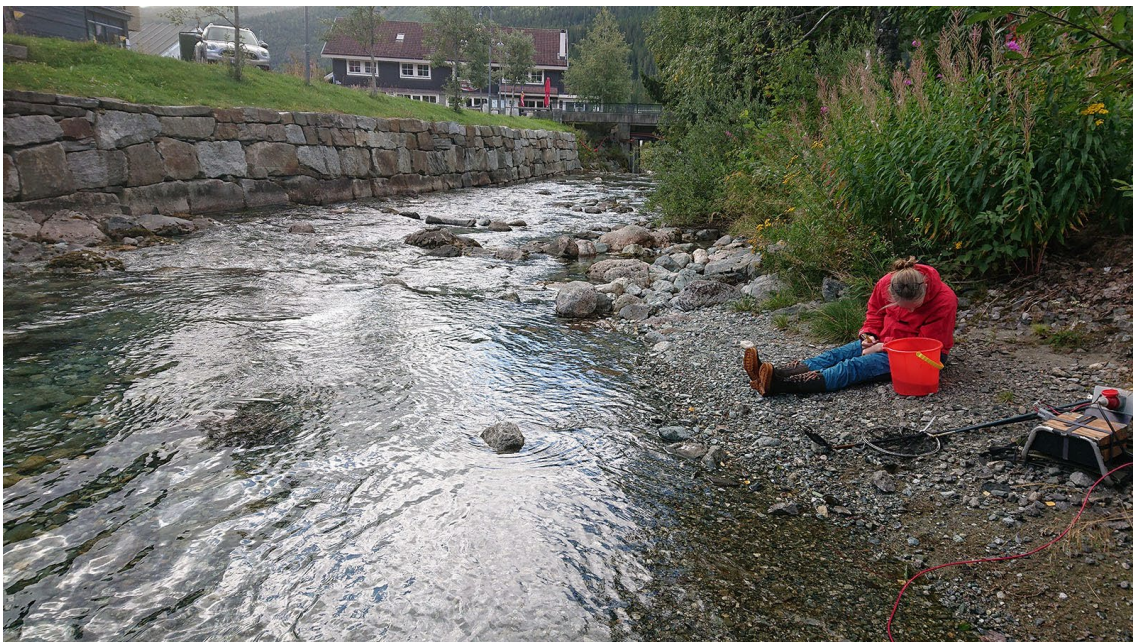
Rett oppstrøms den forbygde strekningen i sentrum ligger et flott yngelhabitat. Her er substratet mer variert enn nedenfor og vannhastigheten er lav da elva har fått noe mer bredde (Figur 6). Her ligger vår stasjon EI2 i 2021, fra lat/long 60.86339 / 8.55372 (Figur 6 og Figur 12).

Figur 6. Et fint ungfiskhabitat rett oppstrøms sentrum i Hemsedal, inkludert i el.fiskestasjon EI2.

Prøvestasjon EI2 (oppstrøms brua i sentrum) viste seg å ha en tetthet på 24 fisk / 100 m<sup>2</sup>. Fiskene var mellom 90 og 159 mm og alle ble vurdert som  $\geq 1+$  i alder. Denne tettheten gir i utgangspunktet *Dårlig* tilstand for fisk. At det er fravær av en årsklasse bekrefter denne tilstanden.

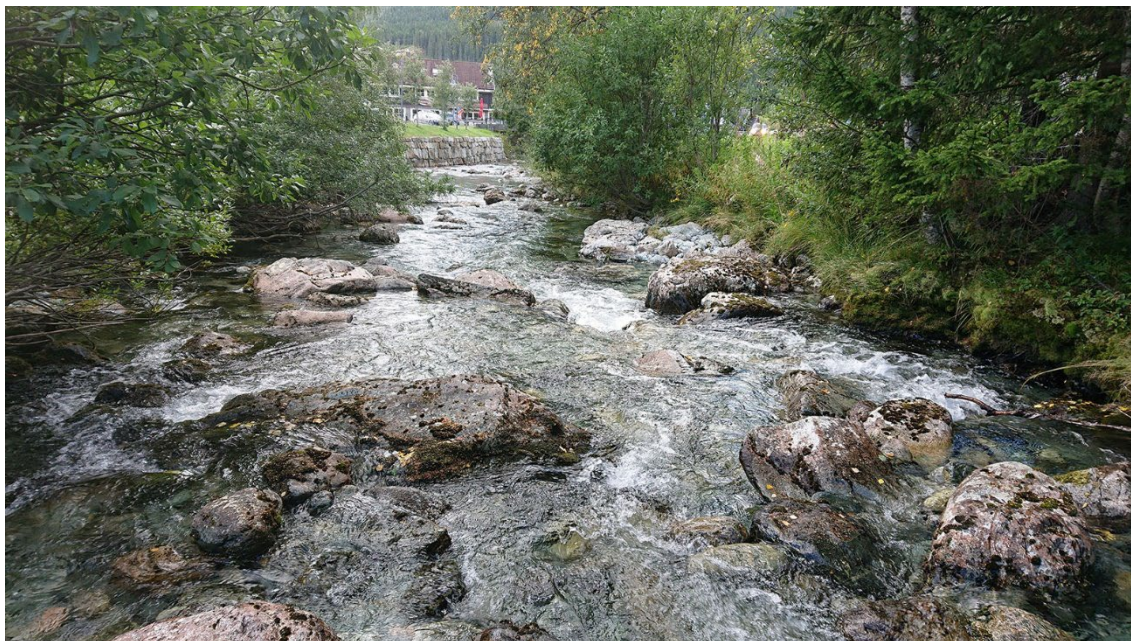
Videre oppover blir elva grovere i substratet og mer strømrisk (Figur 7). At elva er strømrisk er ikke noe problem så lenge det er tilstrekkelig med hulrom i substratet. De grove elementene bremser vannhastigheten ned mot bunnen, men også ut mot kantene slik at både ungfisk eller voksenfisk kan oppholde seg og forflytte seg i elva på denne strekningen. Har er også kantvegetasjonen rik og fyldig. Gytesubstrat kan synes å være en begrensende komponent for rekruttering av ørret her i dag, men noen mindre områder med rett substratstørrelse finnes. Her ligger vår stasjon EI3, fra lat/long 8.55380 / 60.86378 (Figur 7 og Figur 12).

Figur 7. Trøysåne sett nedstrøms mot det forbygde området nede i Hemsedal sentrum, inkludert i el.fiskestasjon EI3.

Prøvestasjon EI3 (oppstrøms brua i sentrum) viste seg å ha en tetthet på 100 fisk / 100 m<sup>2</sup>. Fiskene var mellom 102 og 184 mm og alle ble vurdert som  $\geq 1+$  i alder. Denne tettheten gir i utgangspunktet *Svært god* tilstand for fisk. At det er fravær av en årsklasse her medfører nedklassifisering ett trinn slik at tilstanden blir *God*.

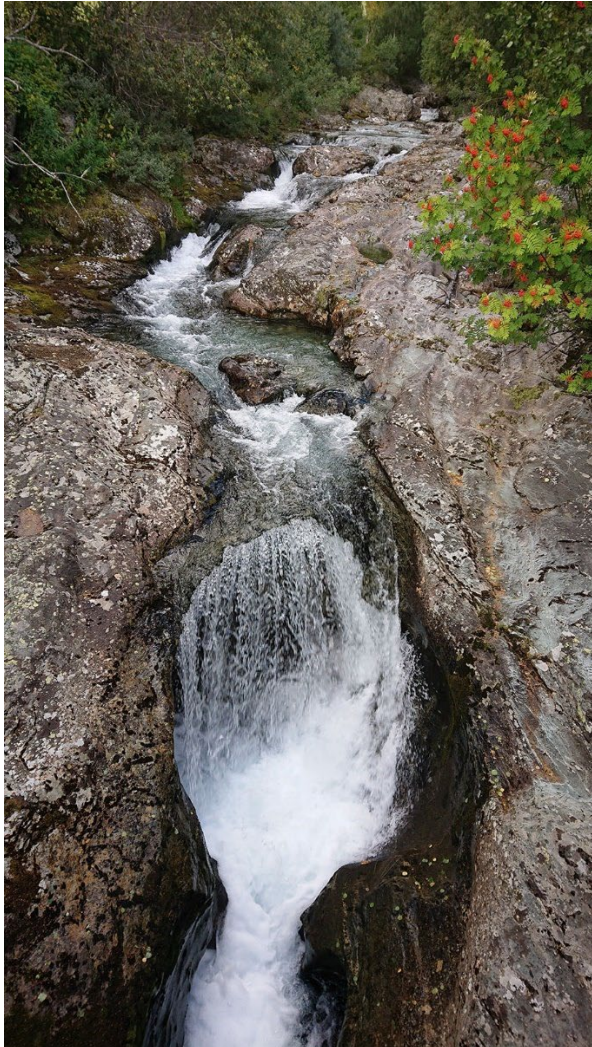
Videre oppover blir elva brattere og innslaget av berg og fossetryk er stort. Elva renner dels gjennom gjel der den har gravd seg ned i fast fjell (Figur 10). Ved lat/long 60.86985 / 8.55281 ligger rester av det gamle inntaksarrangementet fra da Trøysåne var i bruk som drikkevannskilde for Hemsedal (Figur 11). Dette inntaket ble avviklet på begynnelsen av 1980-tallet (Jonas Bakko Enoksen, Hemsedal kommune pers. med.).

*Figur 10. Lengre opp i Trøysåne er elva bratt og renner dels gjennom gjel i fjellet.*

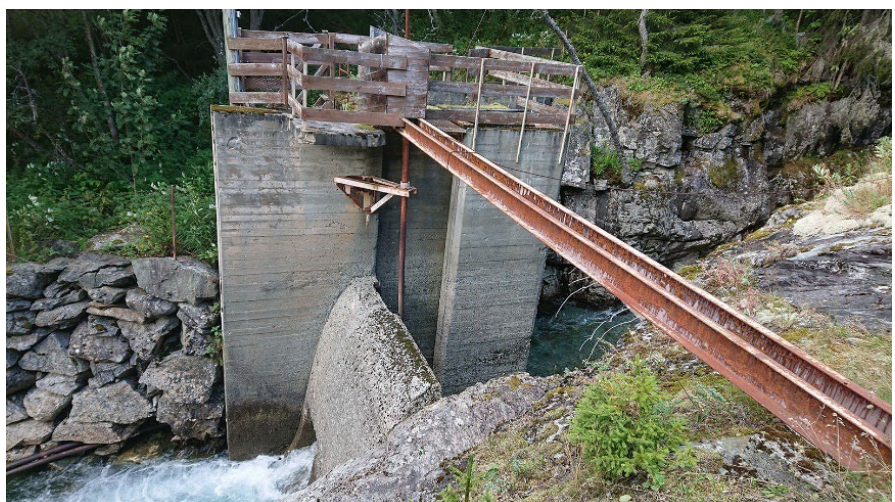
*Figur 11. Rester av det tidligere vanninntaket i Trøysåne. Elva ble avviklet som drikkevannskilde på starten av 80-tallet.*

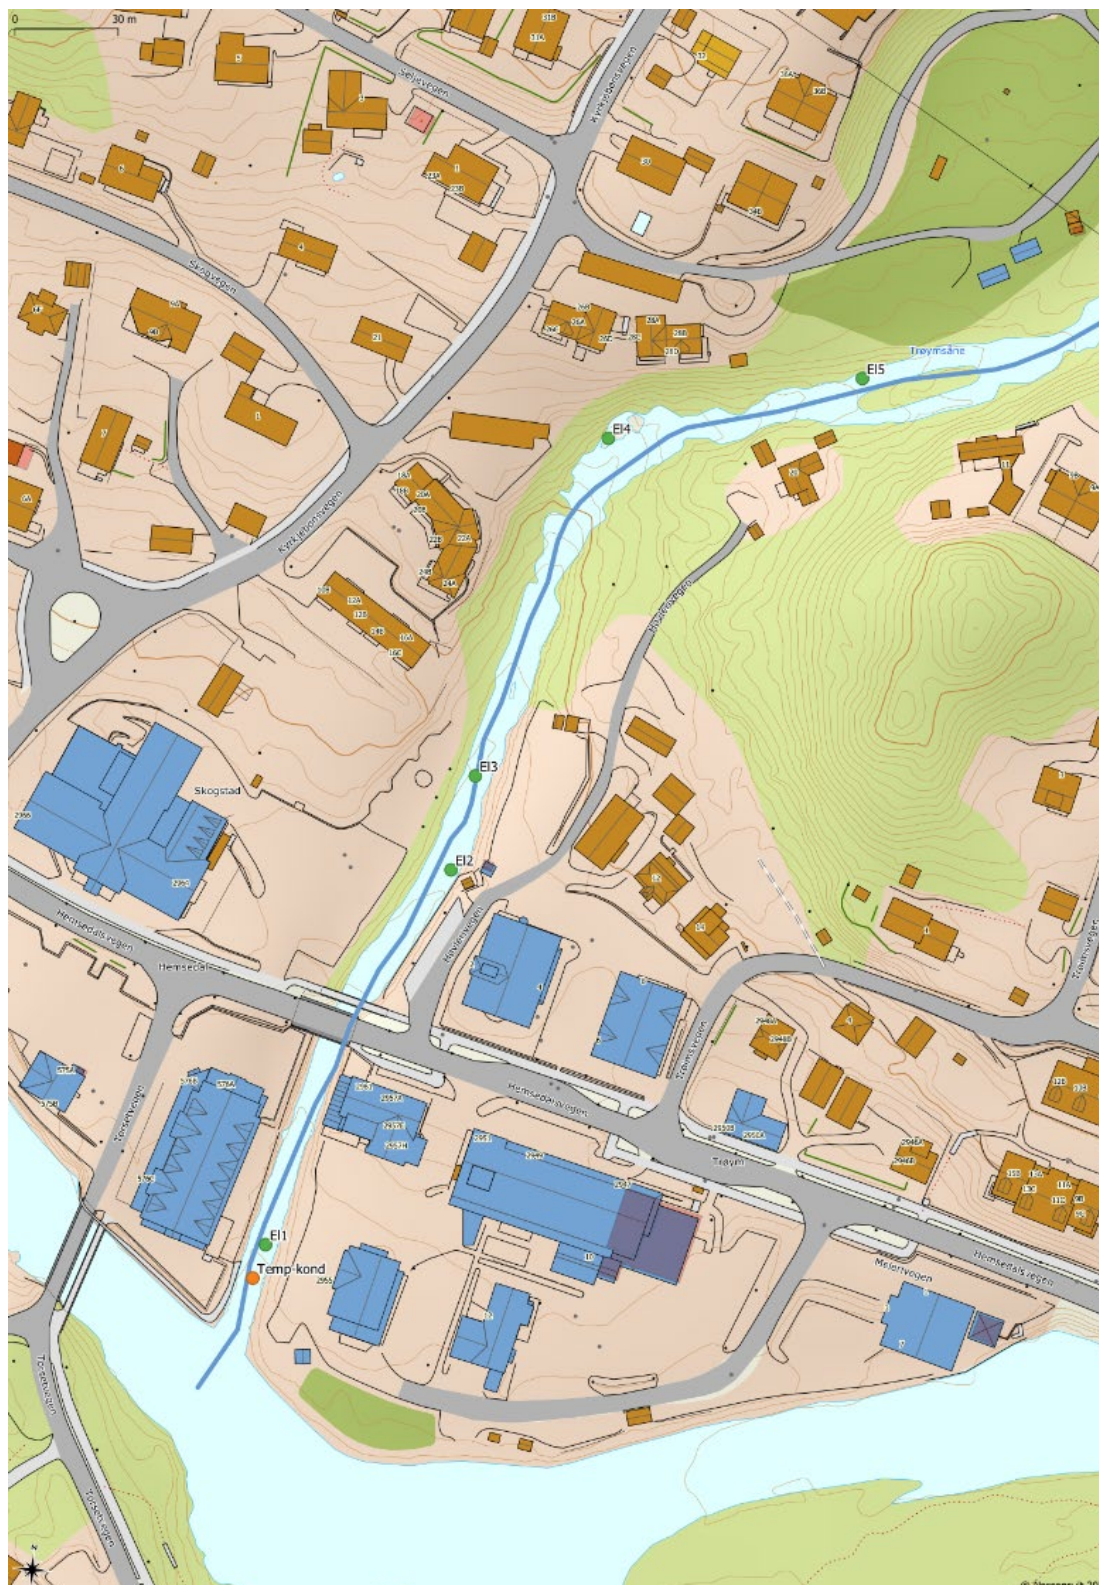
Figur 12. El.fiskestasjoner i Trøysåne 26.8.2021.

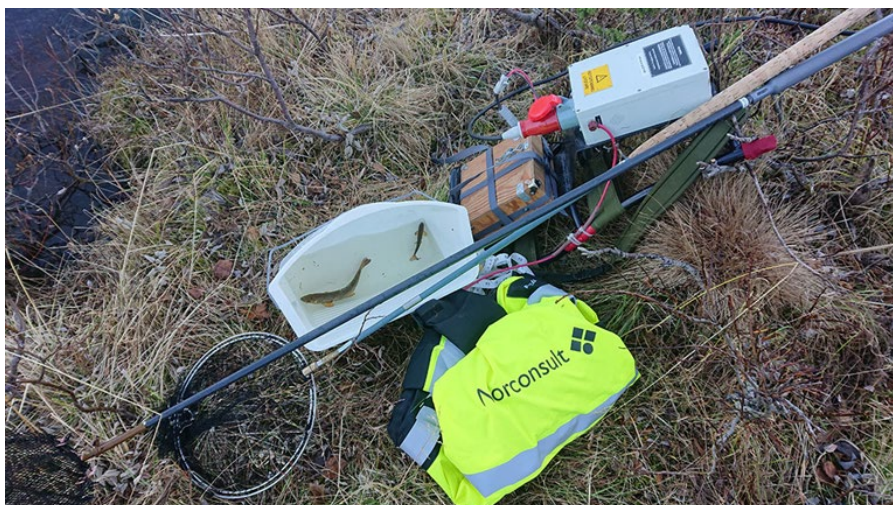
Figur 14. Ryggbært el.fiskeapparat benyttes for registrering av fisk i grunne elver og bekker. Illustrasjonsfoto fra en annen lokalitet.

Registrering av ørret i Trøysmåne ble foretatt både nedstrøms og oppstrøms bru ved Rv. 52 Hemsedalsvegen (Figur 13). Det ble benyttet el.fiskeapparat som bedøver fisken med strøm slik at de kan fanges opp og registreres (Figur 14). Elektrofiske ble utført etter beskrivelse i NS-EN ISO14011:2003 (Standard Norge, 2003), samt etter anbefalinger i NINA Rapport 488 (Forseth & Forsgren, 2008). Ved gjentatt elektrofiske over samme areal innenfor en avgrenset strekning hvor det i praksis ikke foregår inn- eller utvandring under registreringen. Dataene legges så til grunn for beregning av en fangbarhetskoeffisient som så brukes i beregning av ungfisktetthet som antall per 100 m<sup>2</sup> elvebunn. I visse situasjoner kan det være grunner til å gjennomføre én-gangs overfiske. Da vil en måtte anta en fangbarhet, normalt mellom 0,5 og 0,75 avhengig av lokale forhold. Aller best er det da å benytte en fangbarhetskoeffisient beregnet fra én eller flere sammenliknbare stasjoner i området der det er gjennomført gjentatt overfiske. Å prioritere én-gangs overfiske over større arealer og/eller flere stasjoner framfor gjentatt overfiske over noen få, er en avveining som utføres basert på fisketetthet samt oppdragets art og behov for dekningsgrad og detaljnivå.

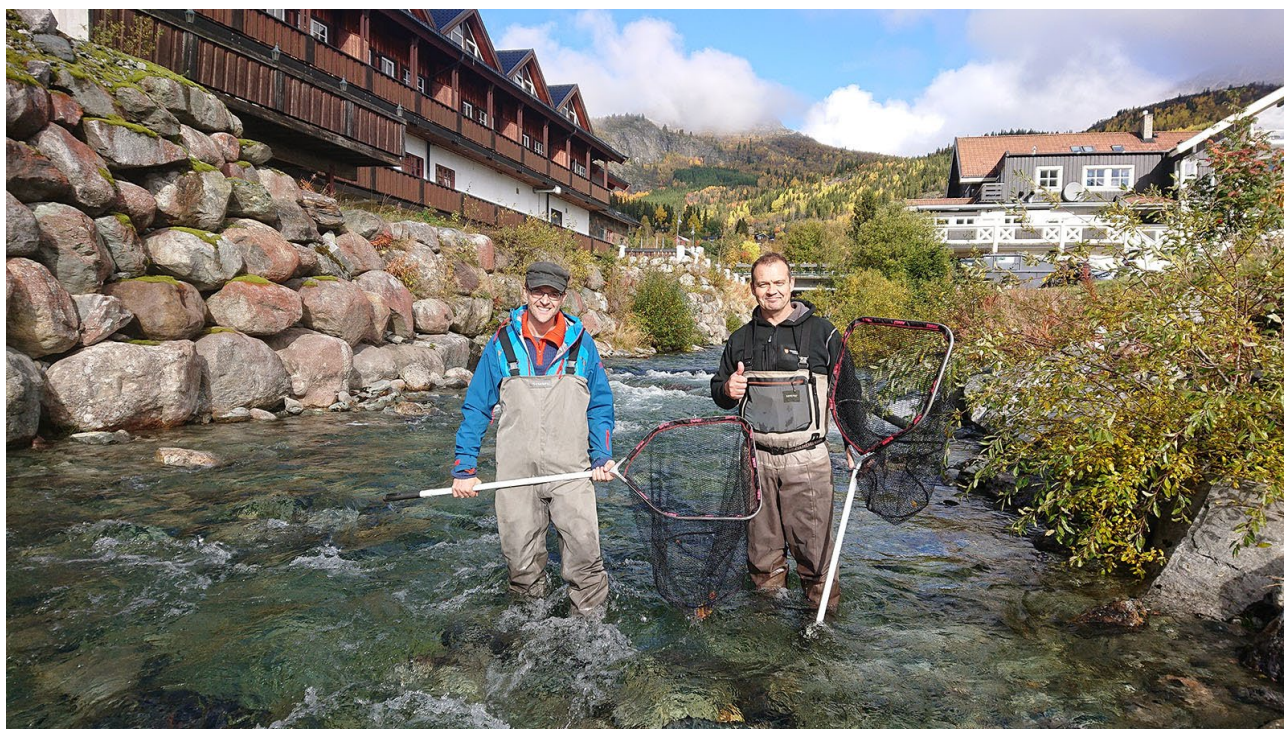
Figur 15. Håvemannskap under gytefiskregistrering i Trøysåne 29. september 2021, Jørn Magne (t.v.) og Jørgen (t.h.).

Gytefiskregistrering ble også utført med elektrisk fiskeapparat. Med skånsomt el.fiske skremmes fisk ut og fanges med håv av el.fiskeoperatør eller av øvrig mannskap som følger i manngard dels på siden og dels bak el.fiskeoperatør (Figur 15). Som mannskap deltok Jørn Magne Forland (miljøvernrådgiver Hemsedal kommune) og Jørgen Hagen (teknisk Hemsedal kommune).
