Kartlegging av kritiske punkt i bratte vassdrag i Ål kommune

| Rapporttittel: | Rapport - kartlegging av kritiske punkt i bratte vassdrag i Ål kommune |
| Oppdrag: | 620030-01 Kartlegging av kritiske punkt i bratte vassdrag i Ål kommune |

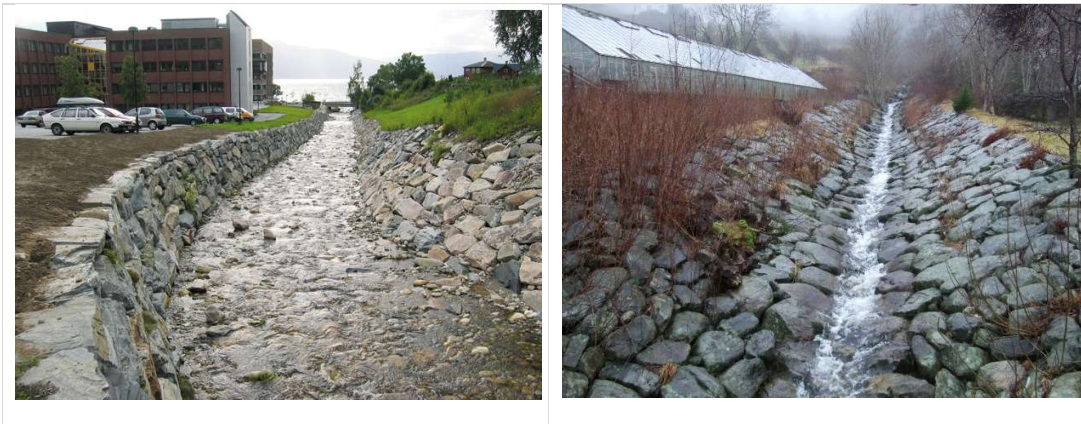
Figur 5: Eksempel på erosjonssikring av bekkar med ulik storleik, bilete er henta frå NVE

- **Vurdere erosjonssikring av bekkeløp eller sideskråningar:** Sikring av utsette elveskråningar vert vanlegvis utført med eit dekkelag av stein. I Noreg er det vanleg å bruke sprengt stein. Dekkelaget kan byggast opp med eller utan eit filterlag av finare masser eller filterduk (geotekstilar) mot dei underliggande massane. Dekkelag kan leggst på flat eller skrånande botn, over store flater eller avgrensa til lokale områder rundt utsette parti. Det finst mange metodar for utrekning av steinstorleik når hellinga er mindre enn 2 % (1:50). For brattare elver er det i Noreg vanleg å sikre ved å plastre med steinblokker. Blokkene vert plassert inntil kvarandre, slik at me får liten opning mellom dei og ei glatt overflate. Eit alternativ som er mindre brukt, er å bruke sprengt, rausa stein. (Lars Jenssen, 2009).

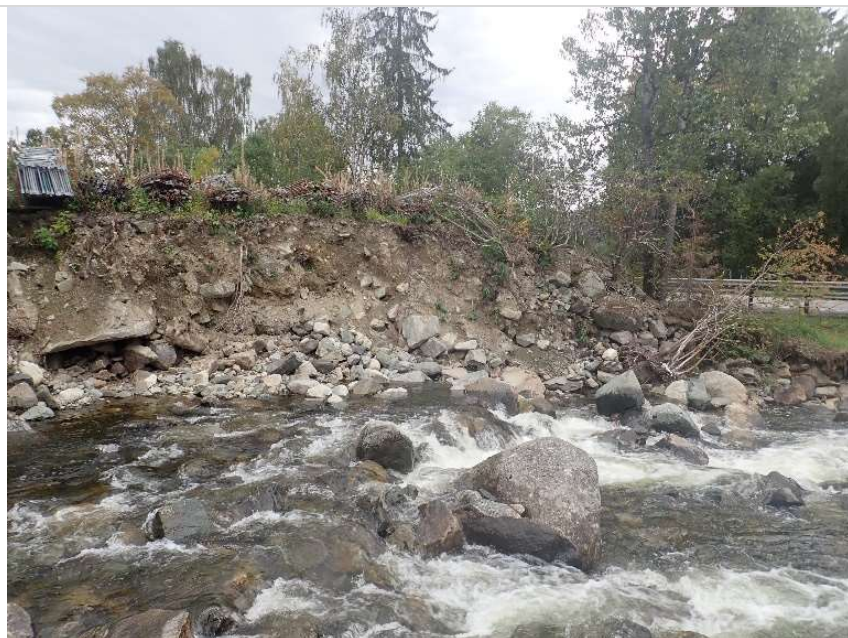
Figur 6: Kritiske punkt i nedre del av Kvinda med høg risikograd.

**n-6:** Synleg og kraftig erosjon i yttersving av elva like før brua under Rv7. Kollaps av bru/veg ved massiv erosjon. Vatn i veg ved tilstopping, men vil også renner over vegen og ned att i elveløpet. anbefaler erosjonssikring av bekkeløpet og sidene.

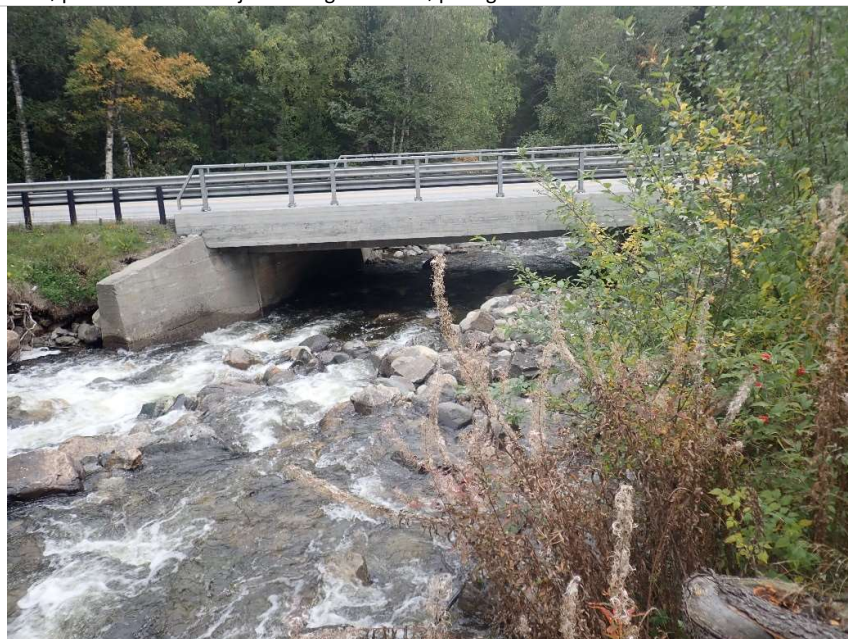
**t-8:** Bru under Rv7. Uviss lysopning. Noko synleg erosjon ved austre brukar. anbefaler erosjonssikring av brukarene.

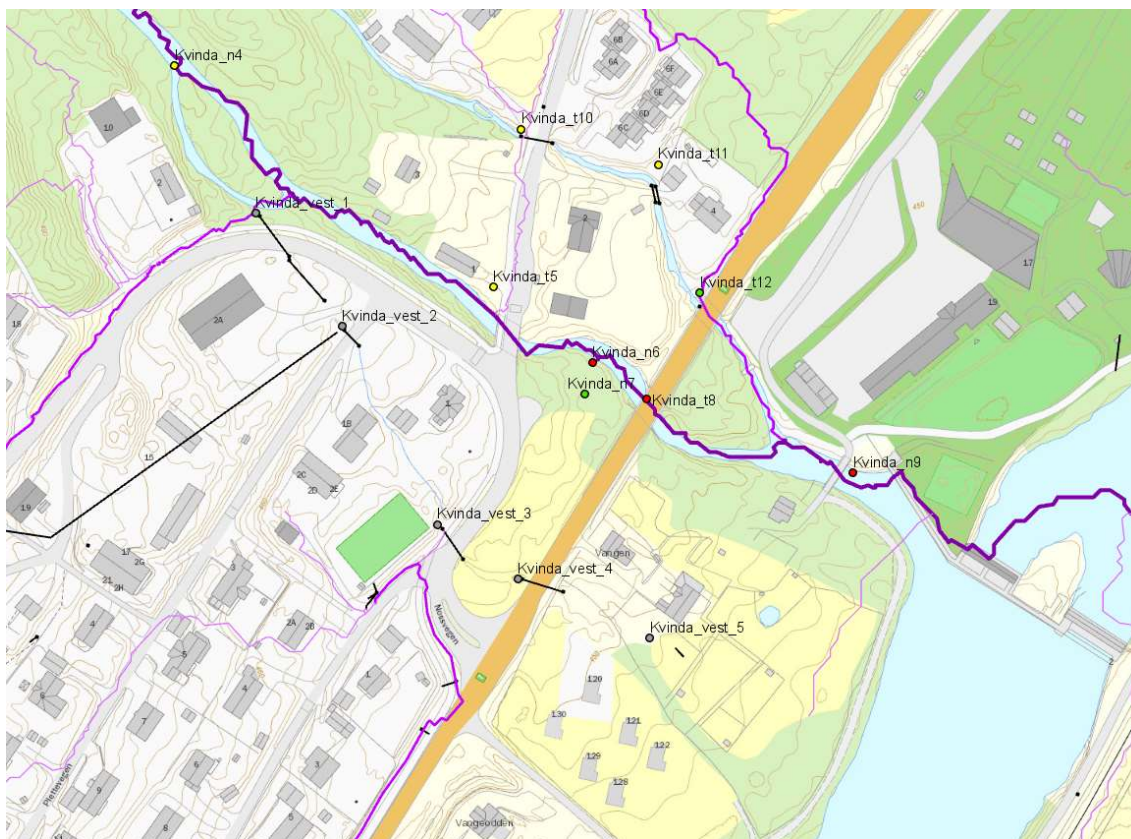
Dette området har ikkje vorte synfart men er opplyst å til tider renne med mykje vatn under stor nedbør. Stikkrennene er markert som kritiske, samt flaumløpet på nedsida av riksvegen, men dreneringslinjene syner ikkje at det er flaumvegar på denne strekninga.

Figur 7: Kritiske punkt i flaumløp vest for Kvinda ved Vangen (grå sirkler), ikke synfare.

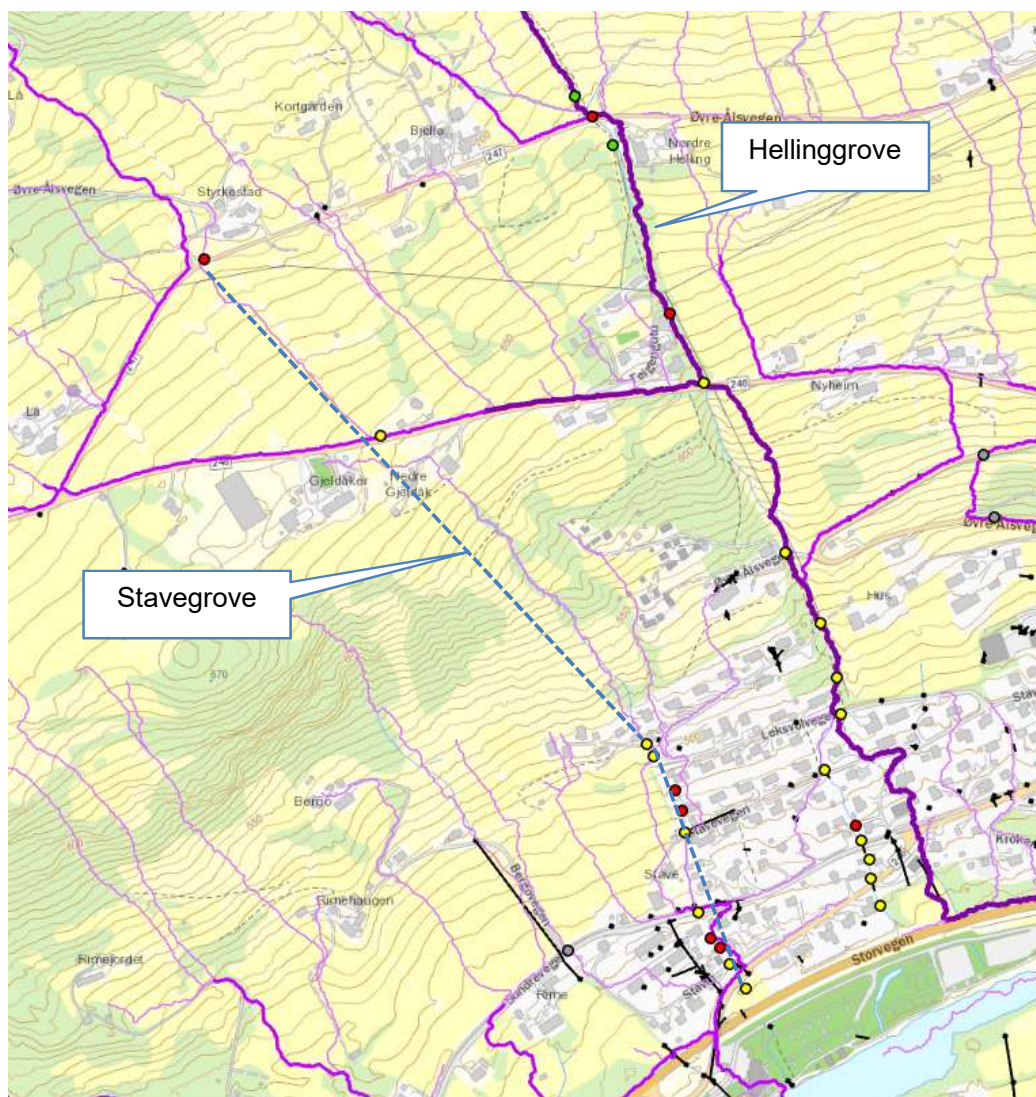
Figur 8: Kart over registrerte kritiske punkt i bekkar i Stavegrove og Hellinggrove. Lilla linjer er dreneringslinjer (sekundære flaumvegar)

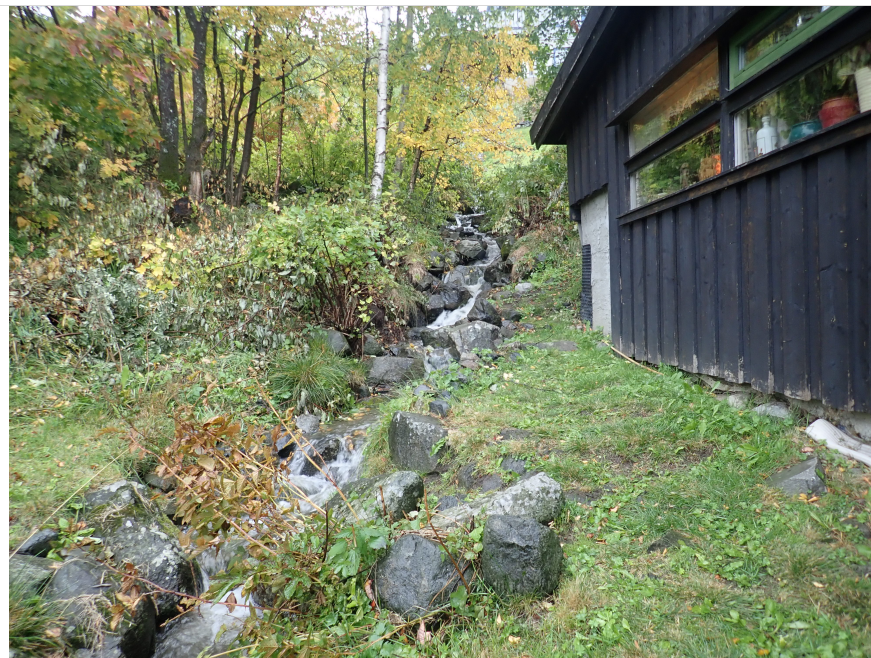
Figur 9: Eit utval av kritisk punkt i Stavegrove med høg risikograd

**n-6:** Bekken renn veldig tett på hus. Lausmassar med delvis eldre steinsetting. Ser ut som huseigar har lagt litt ekstra småsteiner der bekken er nærast huset. Fare for utgraving under/tett på hus, evt nytt bekkeløp. Også ei privat gangbru i hagen som kan ha tilstopningsfare. anbefaler å erosjons- og flaumsikre, eller legge om bekkeløpet. Det bør også etablerast god dialog med grunneigar om å halde bekkeløp opent.

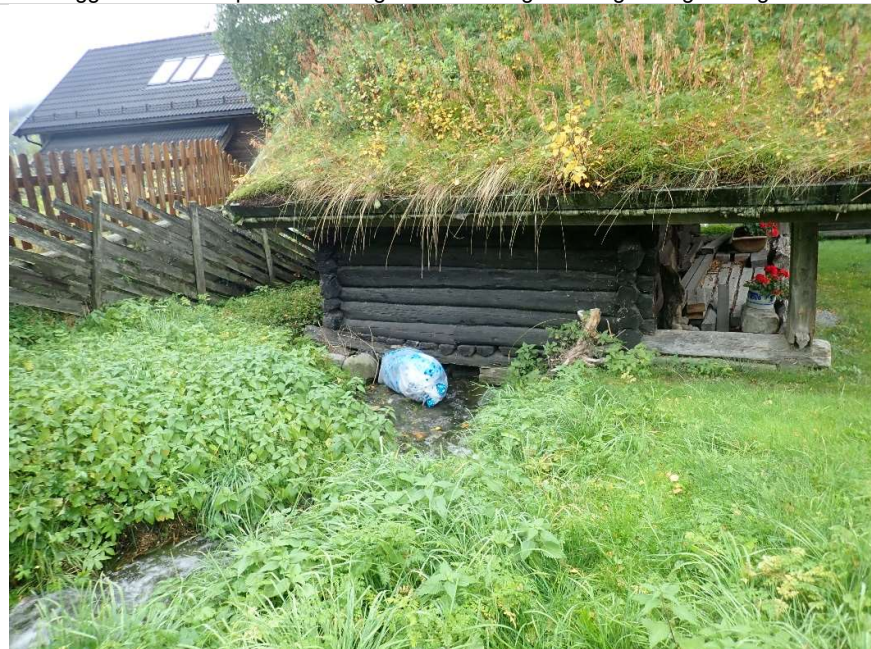
**n-9:** Bekken renn opent under eit stabbur. Lausmassar langs bekkeløpet. Fare for at vatnet tek nye vegar på privat eigedom, skader på stabbur. anbefaler å flytte stabbur, flytte bekkeløp eller legge bekk i røyr under stabbur. Det bør også etablerast god dialog med grunneigar om å halde bekkeløp opent slik at ikkje stabbuert utgjør ein propp i vassvegen og fører vatn på avvegar.

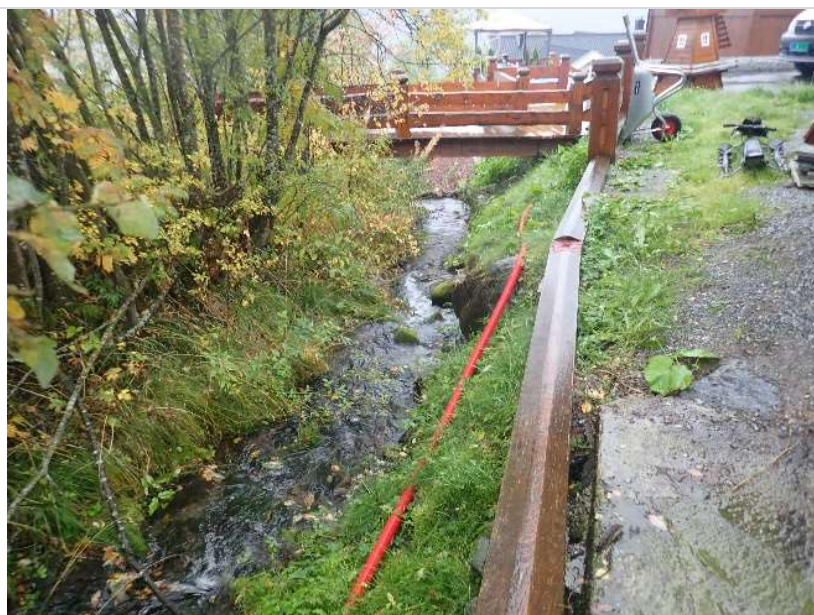
Figur 10: Utvalde kritiske punkt i Hellinggrove med høg risikograd.

**n-4:** Bekken renn her veldig tett på hus. Privat gangbru. Lausmassar og stadvis stein. Fare for vatn inn til hus i Teigengutu. Erosjon- og flaumsikring bør vurderast mot busetnad. Viss bekken renn over privat grunn bør det sikrast god dialog med grunneigar om å halde vassvegen open.

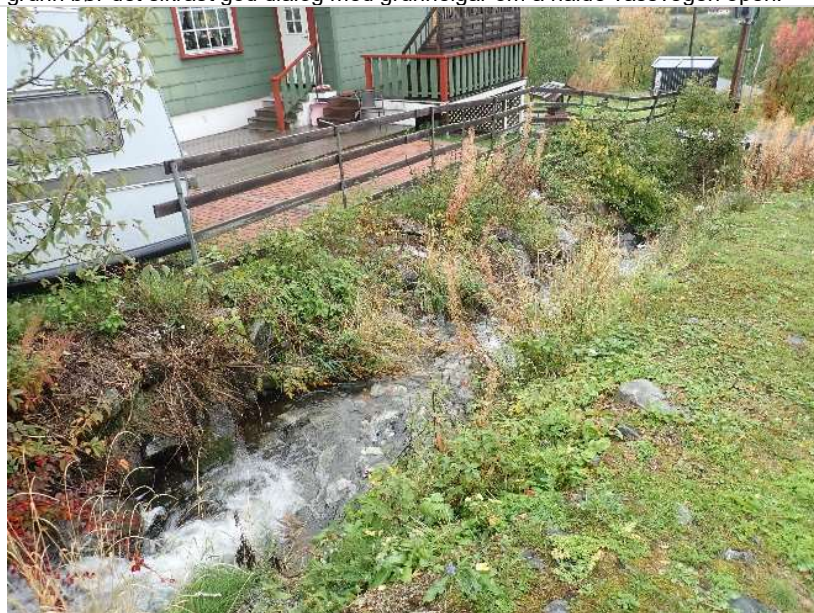
**n-11:** Svært tett på hus i lausmassar. Synleg erosjon. Fare for utgraving mot Solhovbakken 1. Anbefaler å erosjon- og flaumsikre mot eigedom.

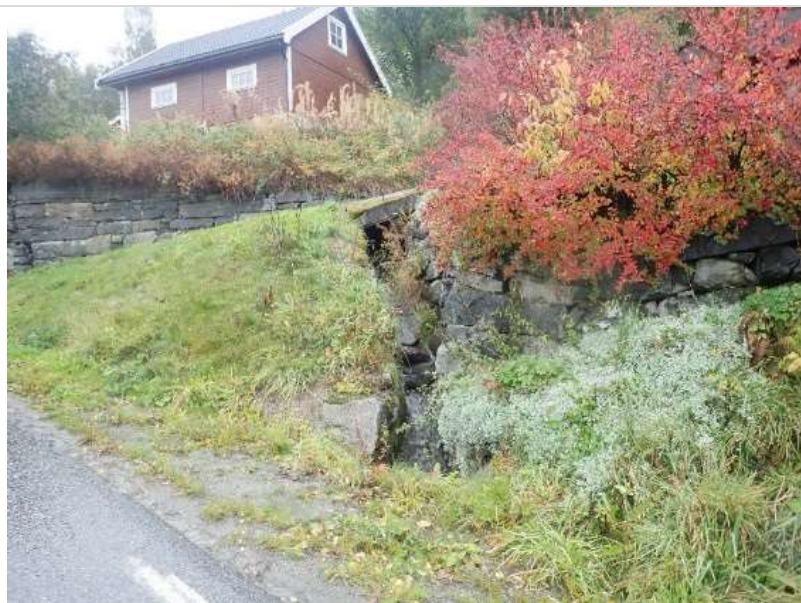
Figur 12: Kritisk punkt i bekk frå Hove med høg risikograd.

**t-4:** Ø600 under veg, uviss dim under bru. Bekkeløp tett på eigedommar. Fare for vatn inn til private eigedomar. Anbefaler kapasitetskontroll av gangbru og stikkrenne sidan dimensjon er mindre enn oppstrøms stikkrenner. Anbefaler å vurdere erosjonssikring av bekkeløp nær hus. Det bør etablerast god dialog med grunneigarar om å halde bekkeløpet opent.

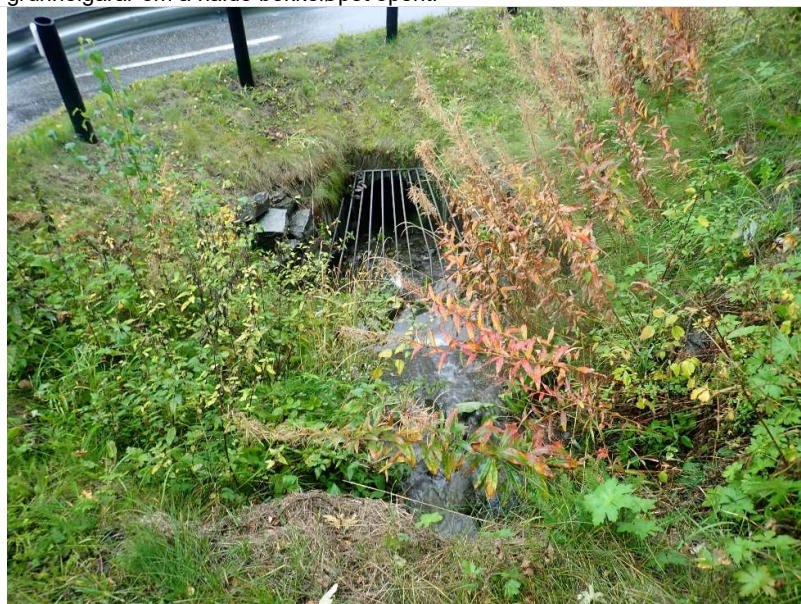
**t-6:** Ø800 med rist. Lukka system vidare til Rv7. Erfaring med tilstopping. Vatn renn då i veg og vidare mot sentrumsområdet. Viktig med jamleg vedlikehald og sikring av sekundær flaumveg.

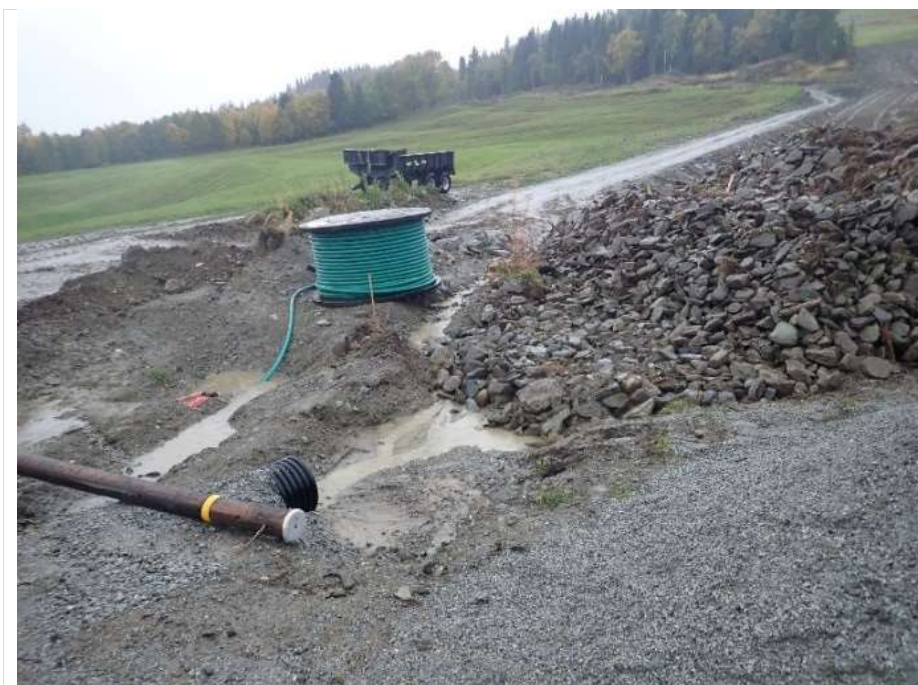
Figur 13: Utval av kritiske punkt i bekk frå Skrattegard med høg risikograd.

**t-1:** Ø400, ikkje godt utført inntaksarrangement, truleg ikkje ferdigstilt. Har dårleg kontroll på vatnet ved store vassmengder. Bør følgje opp grunneigar slik at inntaket vert ferdigstilt etter anbefalte metodar.

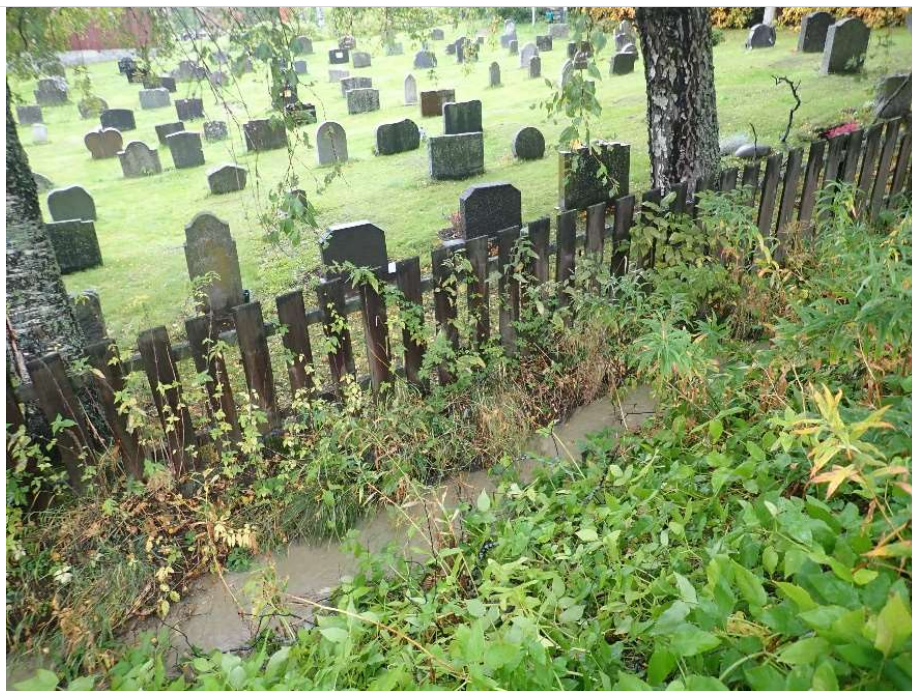
**n-7:** Bekken renn i lausmassar tett på gravplass. Liten høgdeskilnad mellom bekkeløp og terreng. Naturleg steinsatt (delvis), enkelte teikn på erosjon. Fare for erosjon mot gravplassen ved kraftige byger. anbefaler å vurdere erosjon- og flaumsikring mot gravplass.

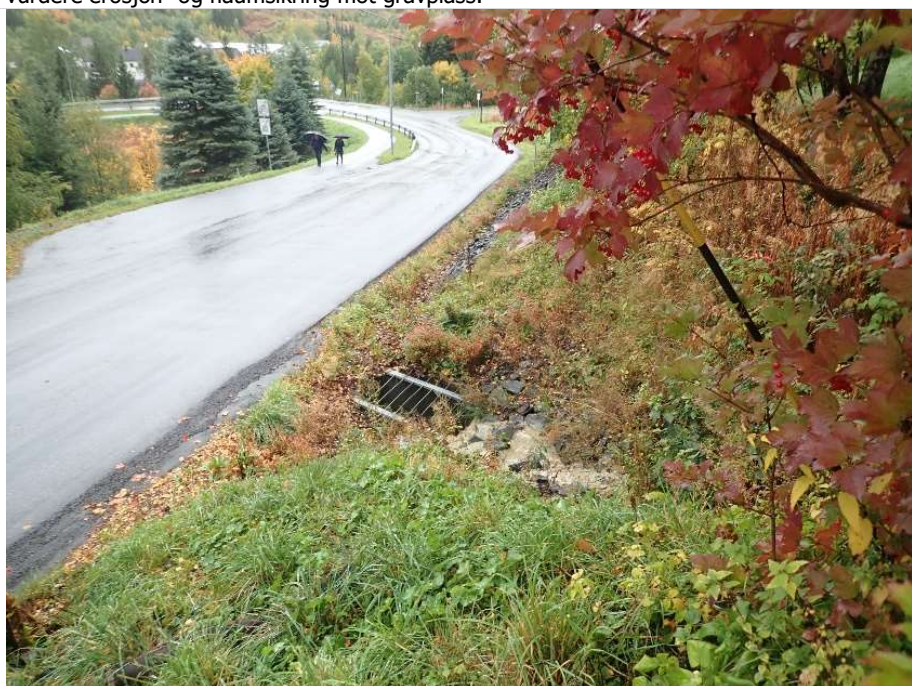
**t-8:** Uviss dimensjon. Ugunstig utforming, grunn i terrenget. Med rist. Fare for vatn på avvegar ved tett rist. Viktig med godt vedlikehald og sikring av sekundær flaumveg.

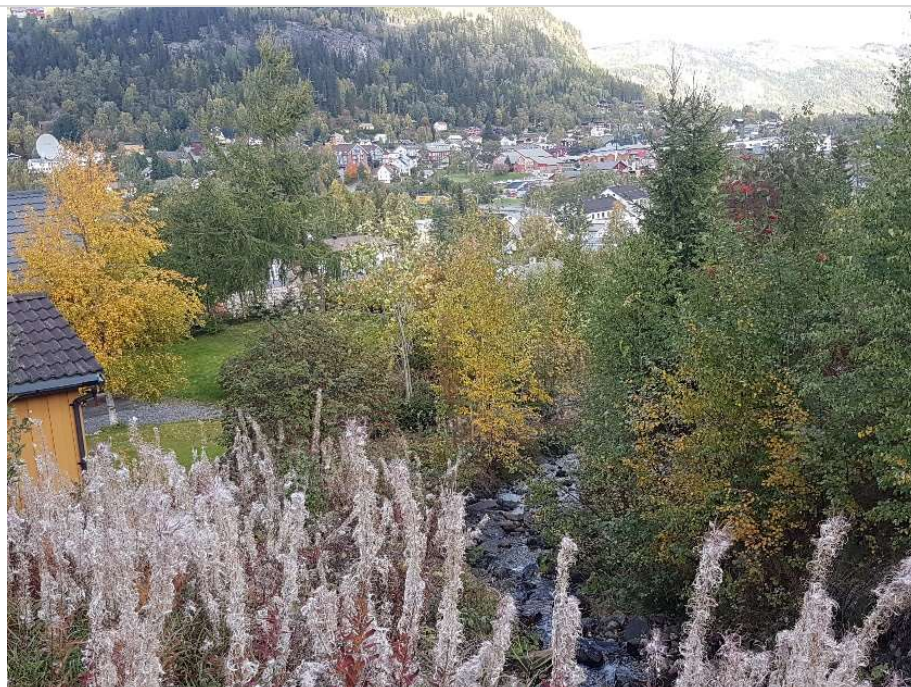
Figur 16: Eksempel på kritisk punkt i Vestlia vest bekk 1 med høy risikograd.

**n-8:** Yttersving mot Strandalivegen 22, ikkje plastra, kanskje eldre steinmur på deler av strekket. Erosjonsfare. Anbefaler å kartlegge sikringsbehov.

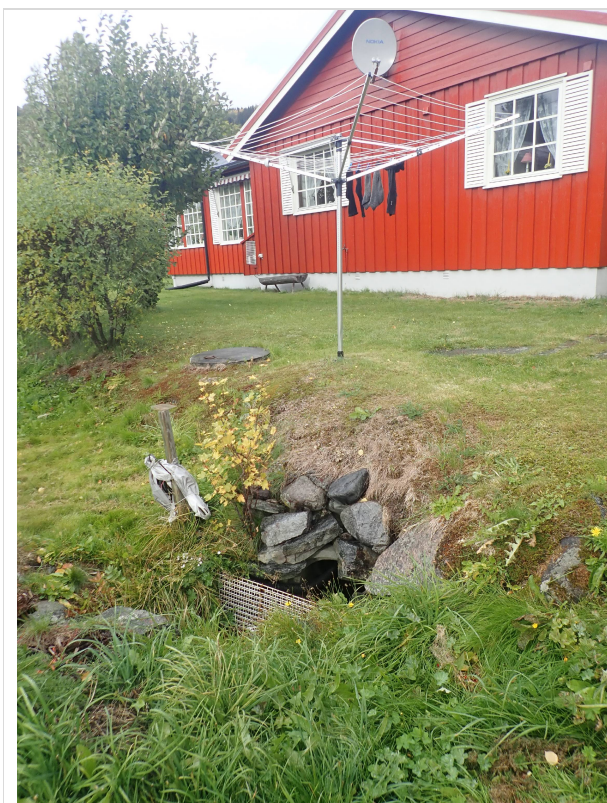
Figur 17: Eksempel på kritisk punkt i Vestlia vest bekk 4 med høy risikograd.

**t-5:** Stikkrenne går under hus mot Hallingdalselva. Fare for overfløyming i hagar vatn i kjellar i 2 hus (nr 32 og 34). Anbefaler å utbetre innløp, utføre kapasitetskontroll og overdimensjonere røyr under hus, samt sette på ein ordentleg rist. Det bør sikrast dialog med grunneigarar om godt vedlikehald av både grøfta over hagen og inntaket. Ein kan også vurdere ein omlegging av bekkeløpet mellom ved og elv.

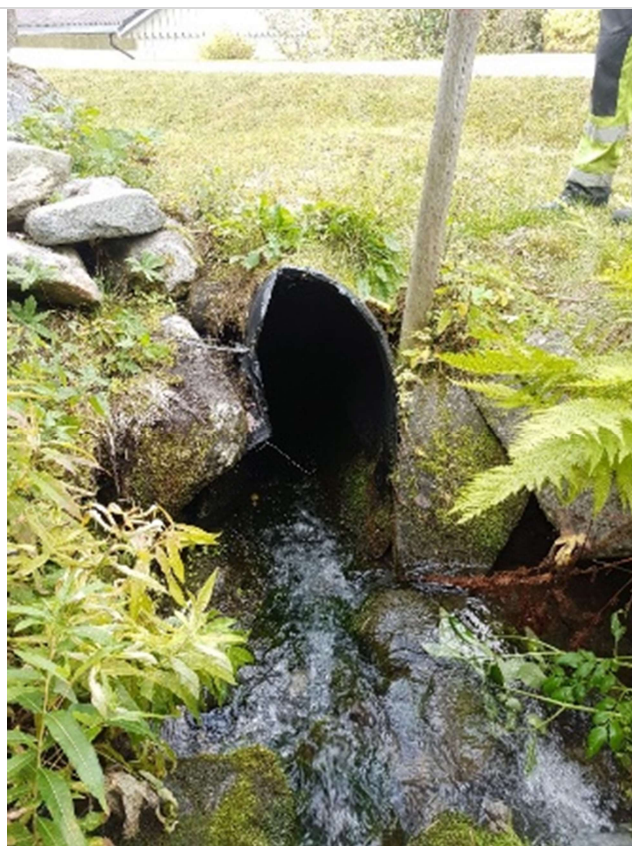
Figur 19: Kritisk punkt i Vestlía aust bekk 1 med høg risikograd..

**t-3:** D800, plast, deformert. Delvis steinsatt bekkeløp oppstrøms. Mykje vegetasjon. Fare for vatn på avvegjar grunna liten kapasitet eller samanrasing av røyr. Sekundær flaumveg er truleg gjennom Leirbakken 11. Anbefaler å utbetre stikkrenna, samt sikre sekundær flaumveg.

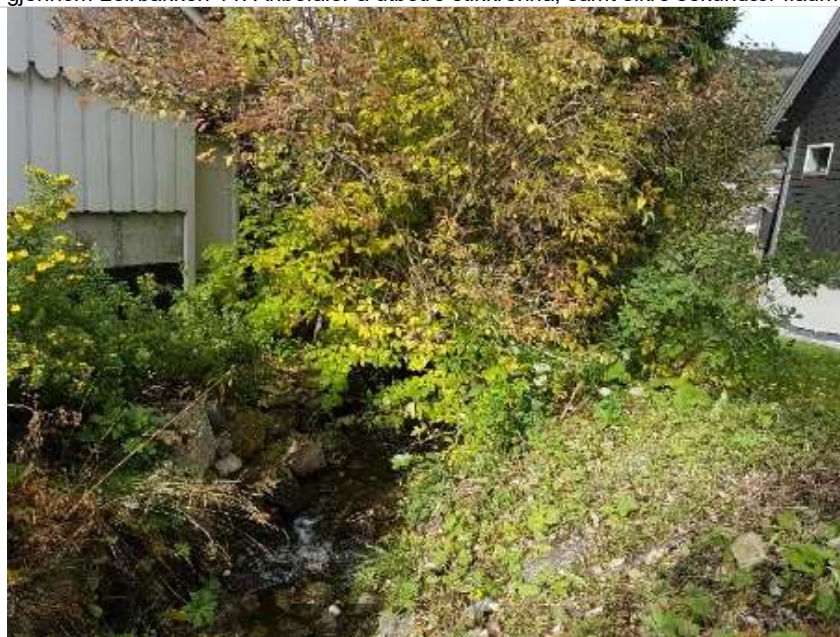
**n-4:** Tett på to eigedomar. Delvis steinsatte sider, truleg erosjonsfare ved høg vassføring. Fare for utgraving mot eigedommar og vatn inn i hagar/hus. Anbefaler å vurdere erosjon- og flaumsikring.

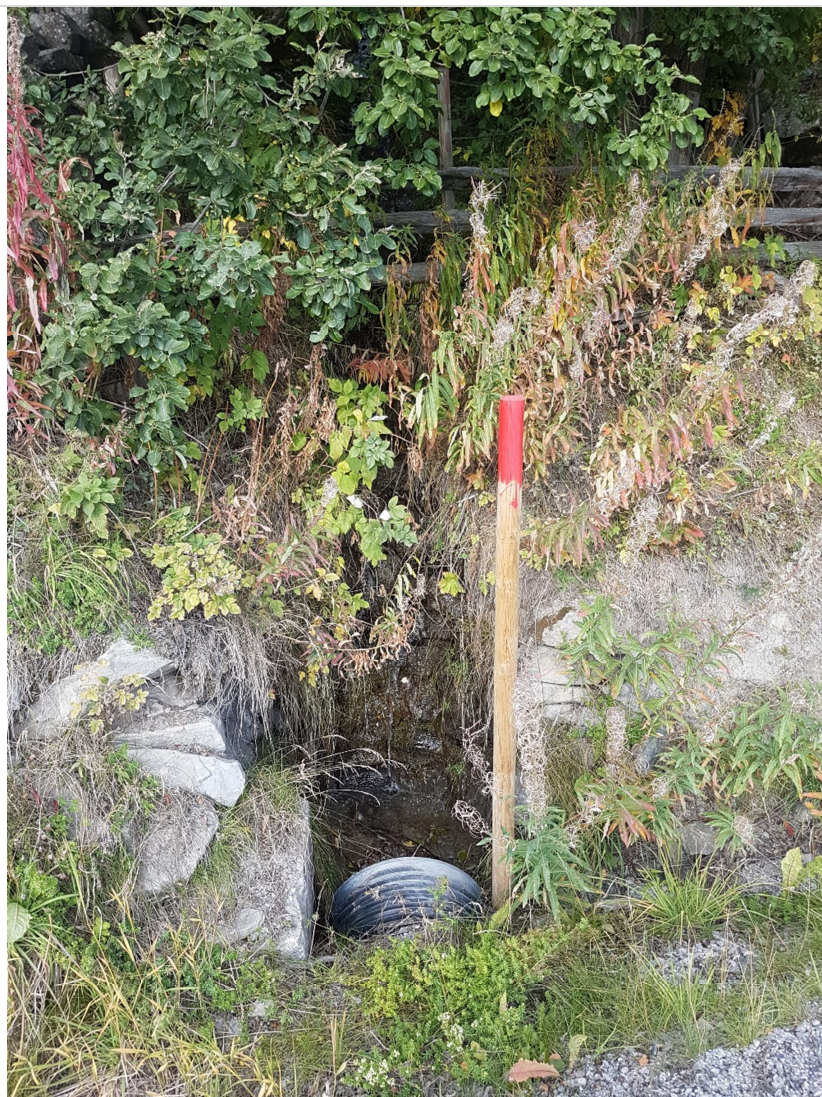
Figur 21: Eksempel på kritisk punkt i bekk som renn forbi Midtli i Liagardane med høg risikograd.

**t-3:** Ø500, mykje massar i sandfang. Ved tilstopping vil vatnet følge veg til sving og ein ser teikn på det allereie. Erosjonsfare. Bratt og brå overgang til flat stikkrenne fører til fare for masseavlagring. Inntaksarrangementet bør utbetrast med plastring oppstrøms og større sandfang. Sikre sekundær flaumveg.

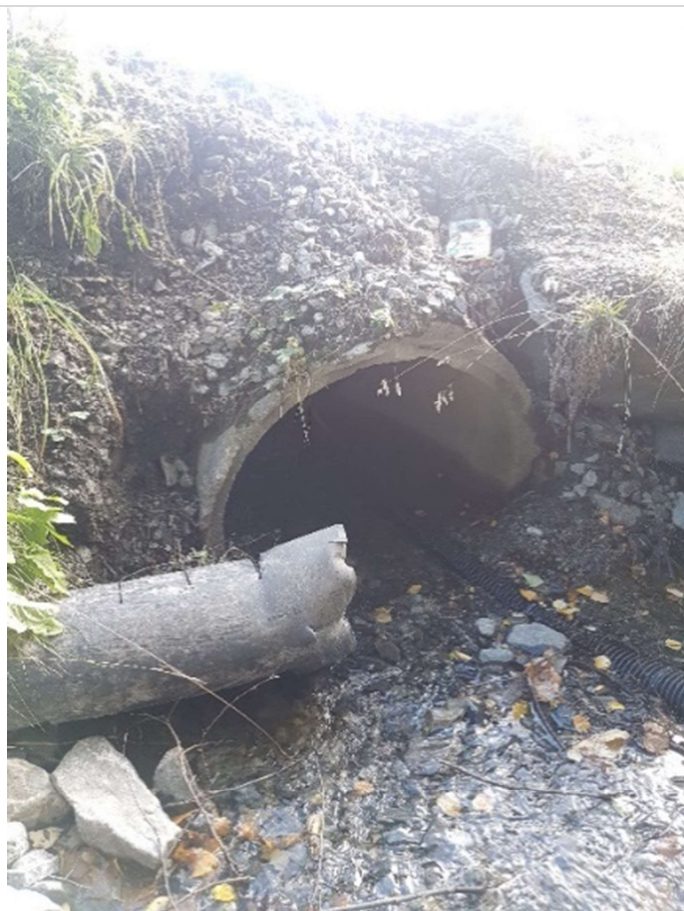
Figur 22: Kritisk punkt i bekkar om drenerer til Oppsatavegen med høg risikograd.

**t-1:** Ø600, delvis fylt av grus, fleire røyrstykker med ulik helning. Vatnet vil følge vegen og renn ut i terreng ved Løyte. Delvis erosjonsfare. Anbefaler å skifte røyr, utbetre inntak og sikre sekundær flaumveg.

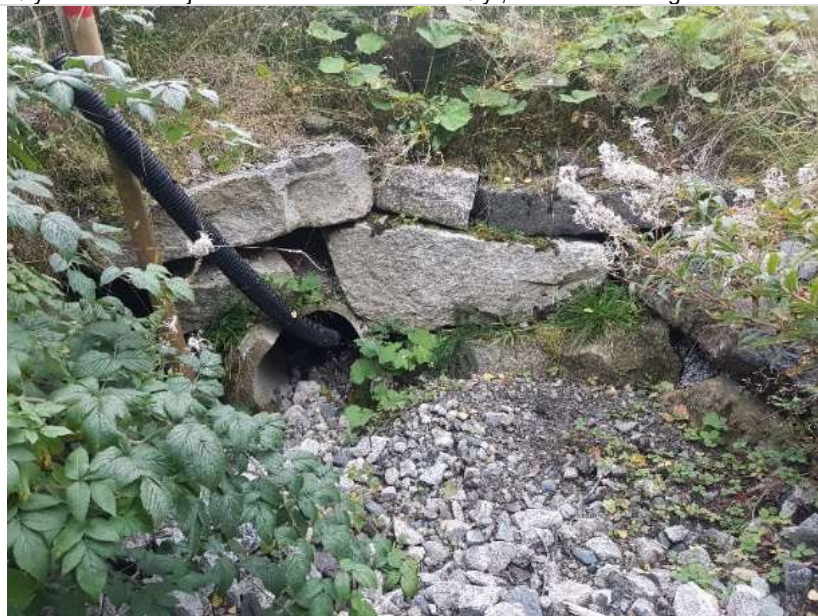
**t-3:** Ø500, tørr. Mykje vegetasjon og grus i innløpet. Svank på røyr? Ser vassig på nedsida av vegen, kan tyde på at vatnet går gjennom grunnen og ikkje gjennom røyr. Uvisst kvar det vert av vatnet frå pkt 2, kvifor tørr? Infiltrasjon eller avleiing av vatnet oppstrøms? Anbefaler å utbetre røyr og reinske.
