| Oppdrag | Nummer og navn<br>24625 - Ål, Torpo - Skredfarekartlegging og tiltaksvurdering for kritiske punkt for deler av Torpo | Oppdragsleder<br>Kristin Lome |
| Dokument | Nummer<br>24625-02-1<br>Utført av<br>Ragnhild Hammeren | Dato<br>2025-03-31<br>Kontrollert av<br>Ingvild Brekke |

## Tiltaksvurdering for bekker på Torpo

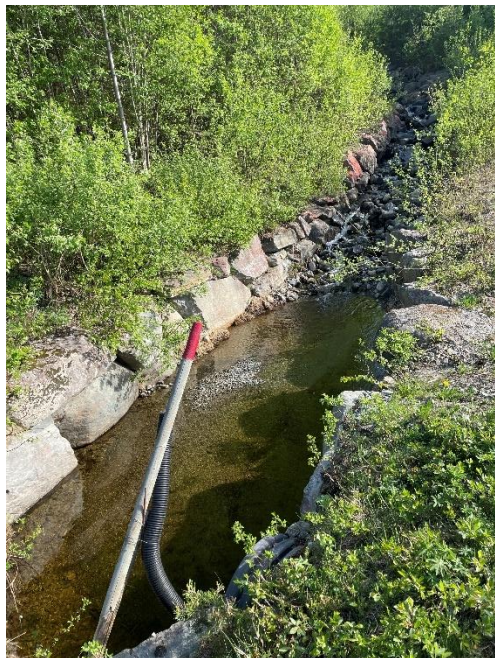
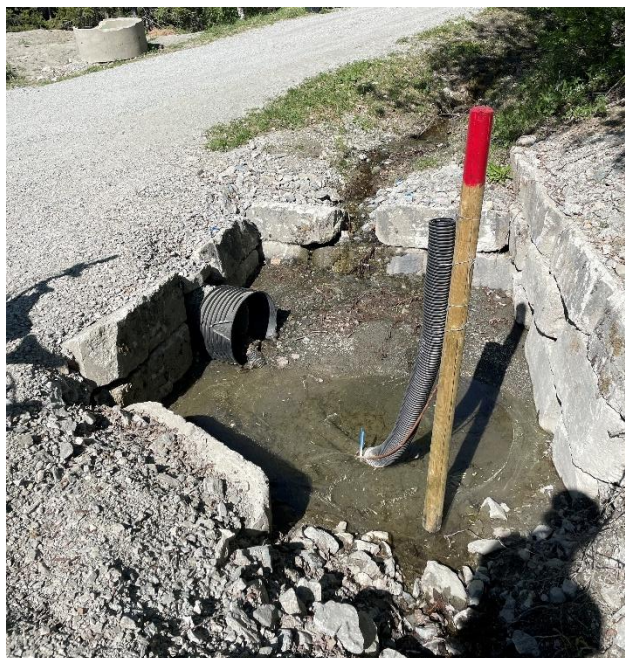
Figur 8: Eksempel på utforming av masseavlagringsbasseng foran stikkrenner i Ål.

gravemaskin iht. krav i Tabell 5. Eksempel på utforming av basseng er vist i Figur 8. Man kan også ha fangrist eller stengsler oppstrøms inntak slik at masser ikke drar inn i røret.

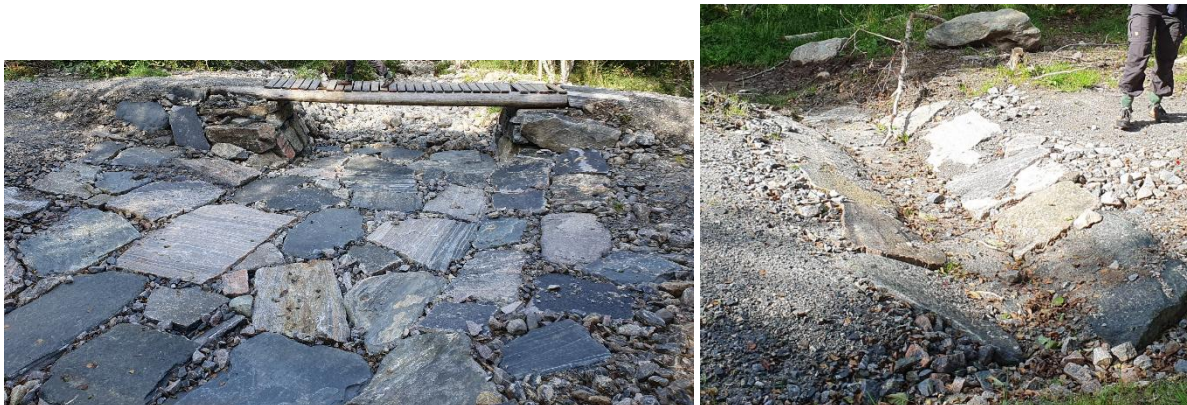
*Figur 9: Senket og steinsatte lavbrekk over veg. Foto: Ingvild Brekke, Skred AS*

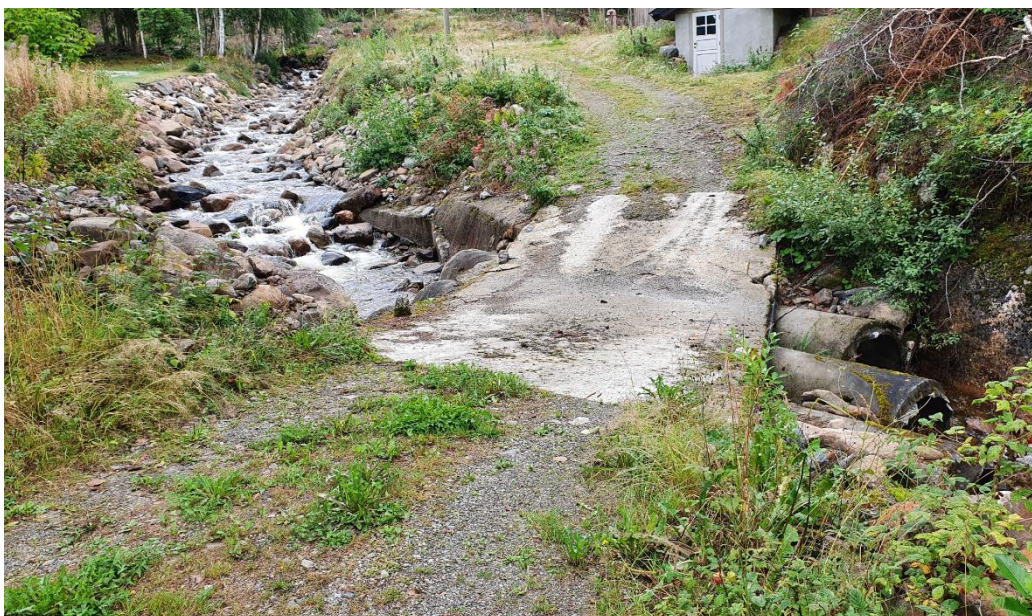
*Figur 10: Eksempel på flombru i betong med stikkrenner og lavbrekk. Merk at utformingen i dette eksempelet ikke er optimal. Foto: Petter Reinemo, Skred AS*

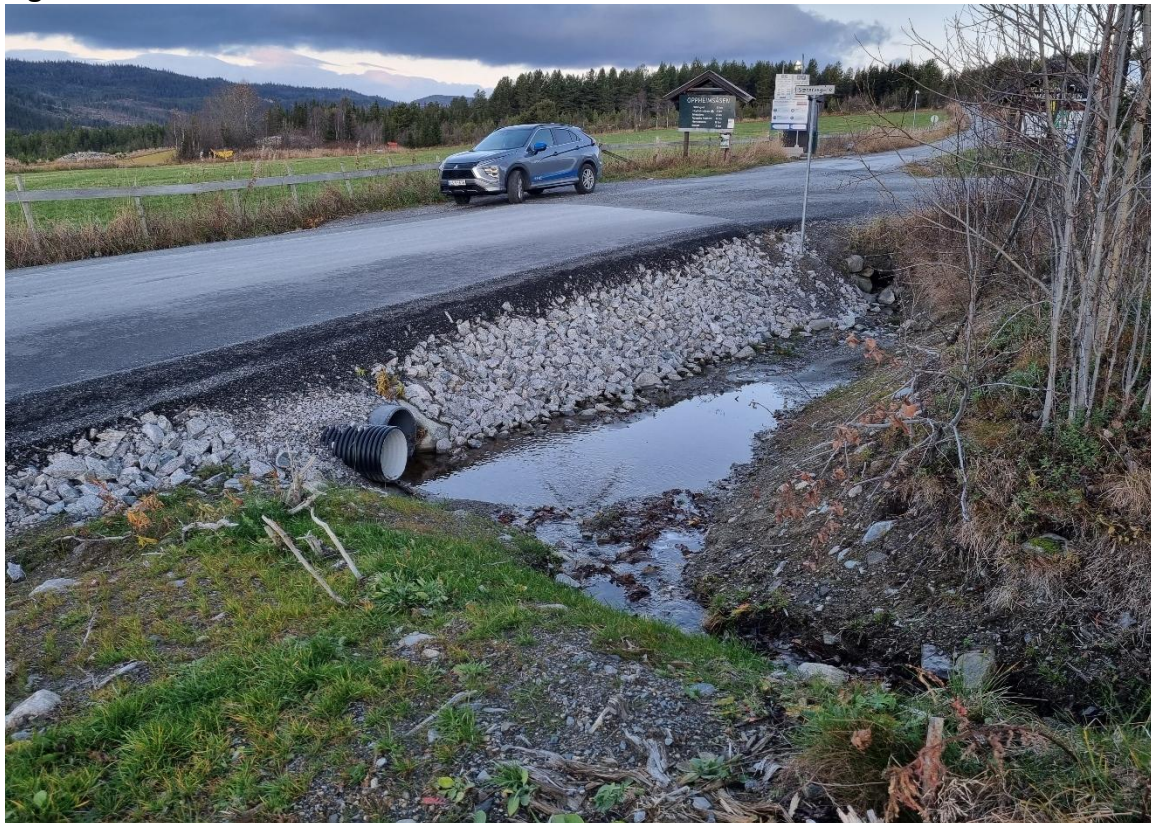
| <b>Beskrivelse</b> | <p>To stikkrenner under Oppheimsvegen med diameter 400 mm og 500 mm. Ingen overhøyde mot grøft videre langs vegen. Innløp i nylig etablert veigrøft. Utløp på andre siden av vegen, hvor det er kort strekning med åpent bekkeløp før neste rør med diameter 400 mm. Stikkrennene har ikke tilstrekkelig kapasitet.</p> <p>Vannføringen deles her i det som går gjennom stikkrennene og videre følger bekk 1, og resterende vannføringen som følger veggrøft nedover mot bekk 2.</p> |

| | Alternativt, dersom stikkrenner ikke oppdimensjoneres, ledes flomvannføringen i veggrøft og videre inn i bekk 2. I dette tilfellet må bekk 2 rustes opp hele veien ned til Lya. |

| Delområde | Punkt | Beskrivelse av tiltak |
|---|---|---|
| 1 | 1D | <p>Alternativ 1: Øke dimensjon på stikkrenne og sikre flomveier ned til Lya. Må sees i sammenheng med videre rør.</p> <p>Alternativ 2: Ikke øke dimensjon på stikkrenne og la flomvannet følge veggrøfta mot bekk 2. Videre må bekk 2 rustes opp med for økt vannføring.</p> |

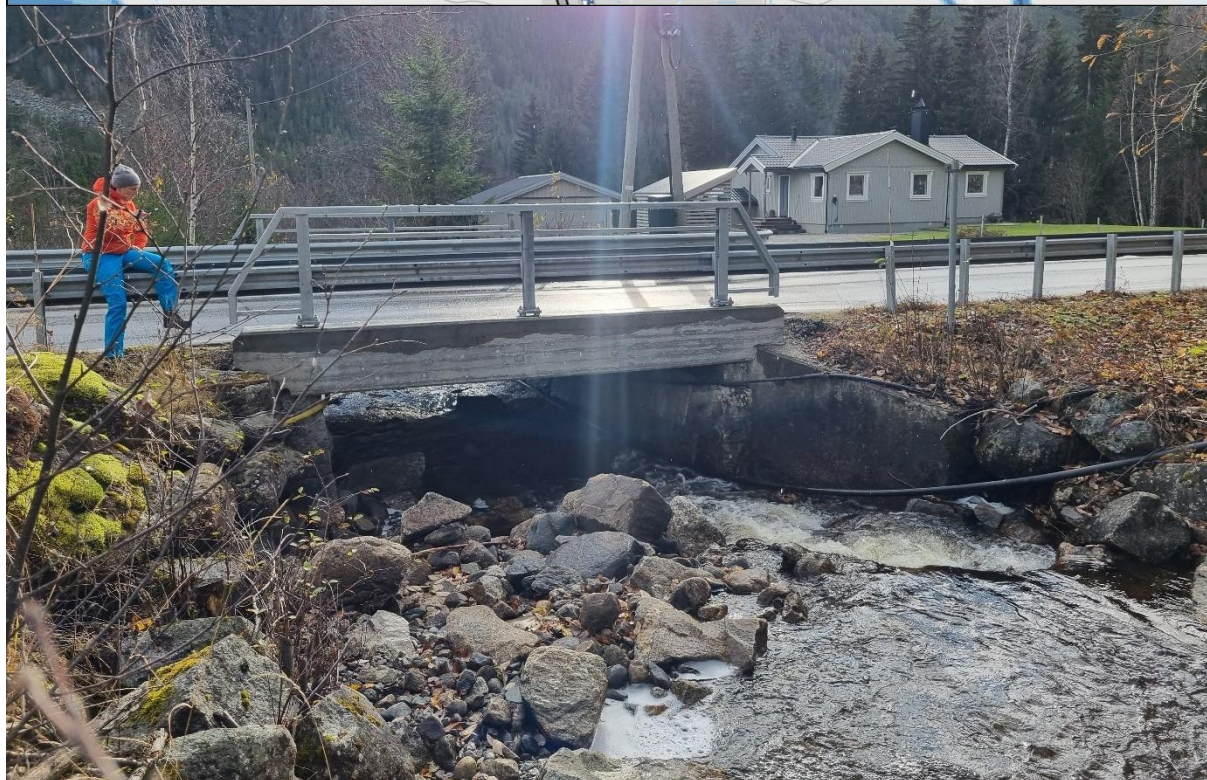
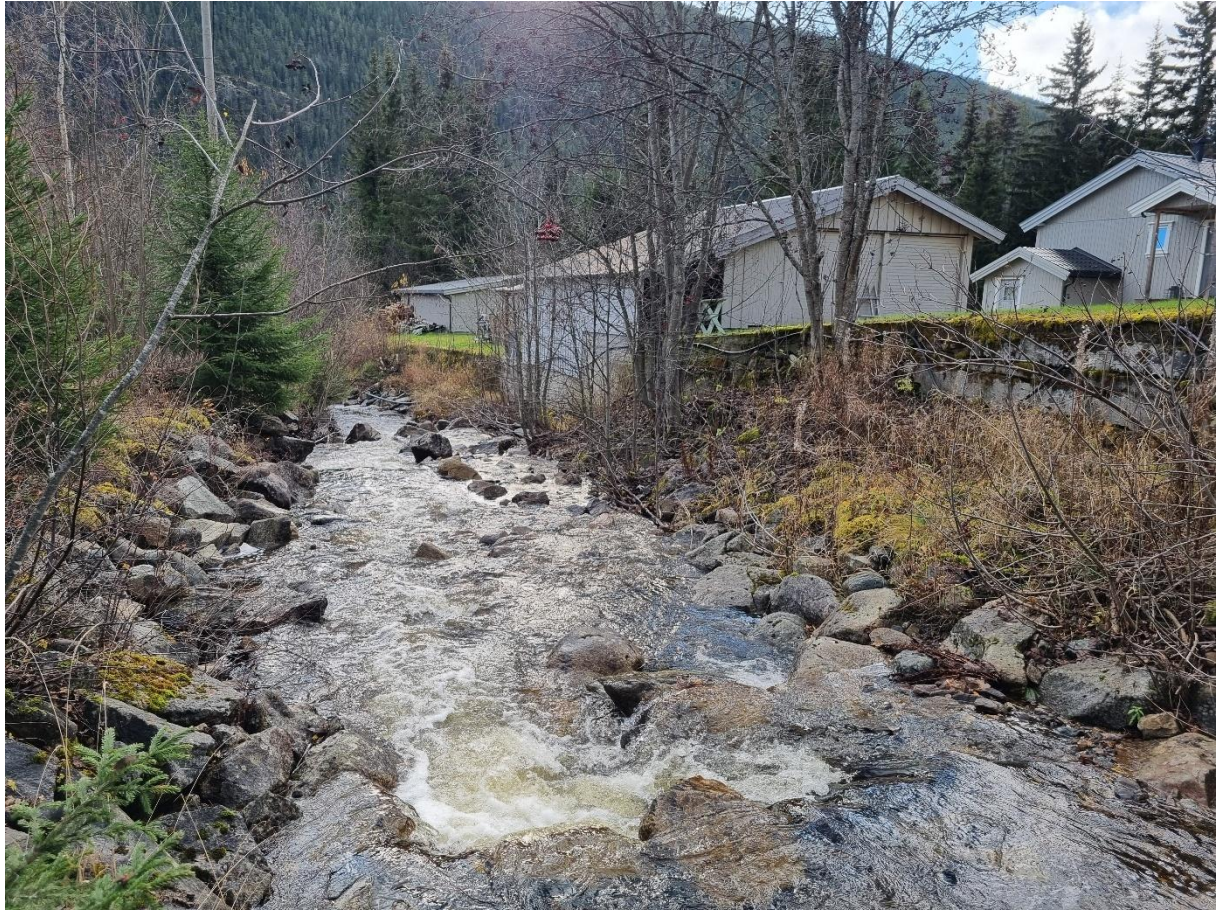
**Figur**

| <b>Beskrivelse</b> | <p>Bruer langs lysløype og turvei.</p> <p>8B har lysåpning med bredde 4,7 meter og halve bredden med høyde 1,4 meter, resten med høyde 2,0 meter. Tykkelse på brudekket er 0,35 meter. Det er synlig berg i bekkeløpet.</p> <p>8C har lysåpning B x H = 5,0 x 1,1 meter. Tykkelse på brudekket er 0,25 meter.</p> <p>Bruene har ikke tilstrekkelig kapasitet.</p> |

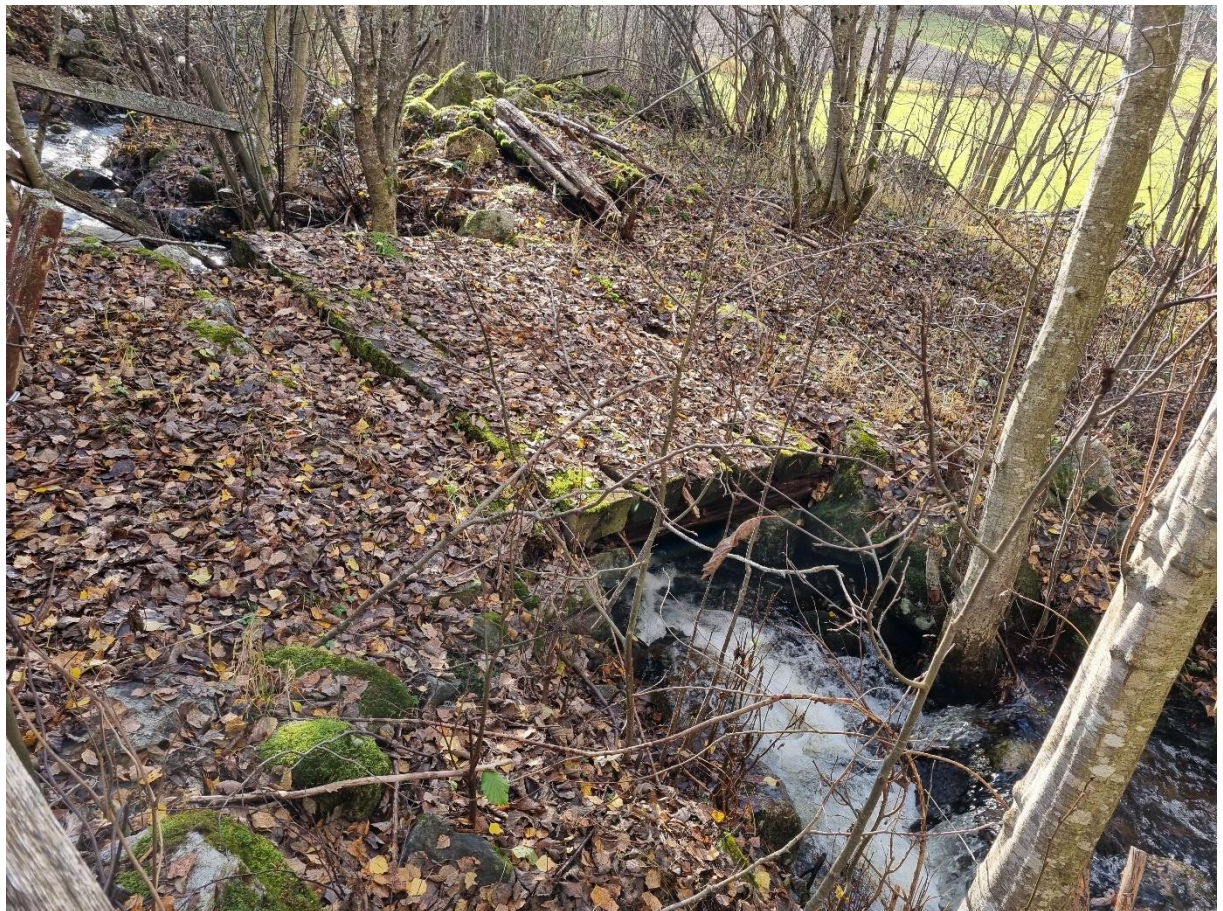
| <b>Beskrivelse</b> | Trebru langs tursti/traktorvei. Vil trolig bli skadet/revet vekk ved fremtidig 200-årsflom. Lysåpning ikke målt. |
