| Oppdrag | Nummer og navn<br>20387 Ål, Gullhagen - Skredfarevurdering for detaljregulering av åtte boligtomter | Oppdragsleder<br>Andrea Taurisano |
| Dokument | Nummer<br>20387-01-1<br>Utført av<br>Andrea Taurisano | Dato<br>2020-12-07<br>Kontrollert av<br>Kalle Kronholm |

## Skredfarevurdering i bratt terreng

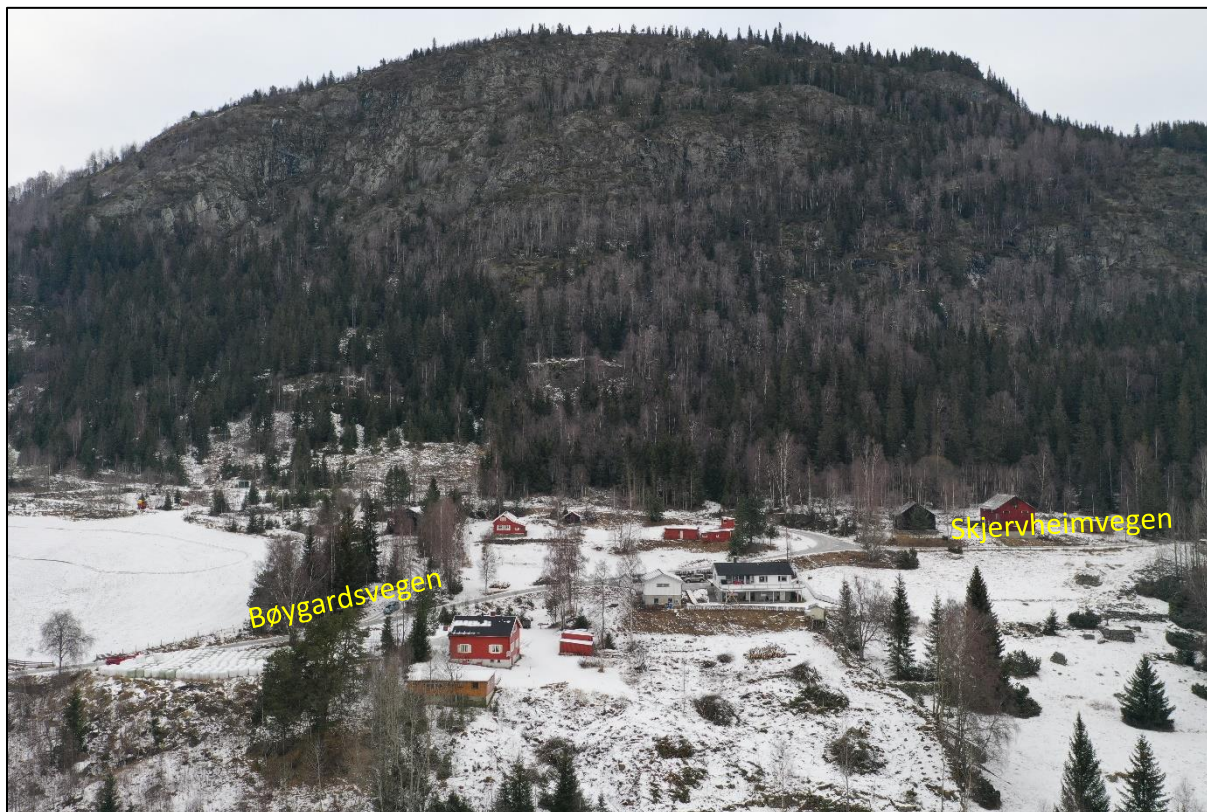
*Figur 2: Fjellsiden ovenfor det vurderte området, i et dronebilde tatt mot nord. Vurderingsområdet ligger rett utenfor bildet, nederst.*

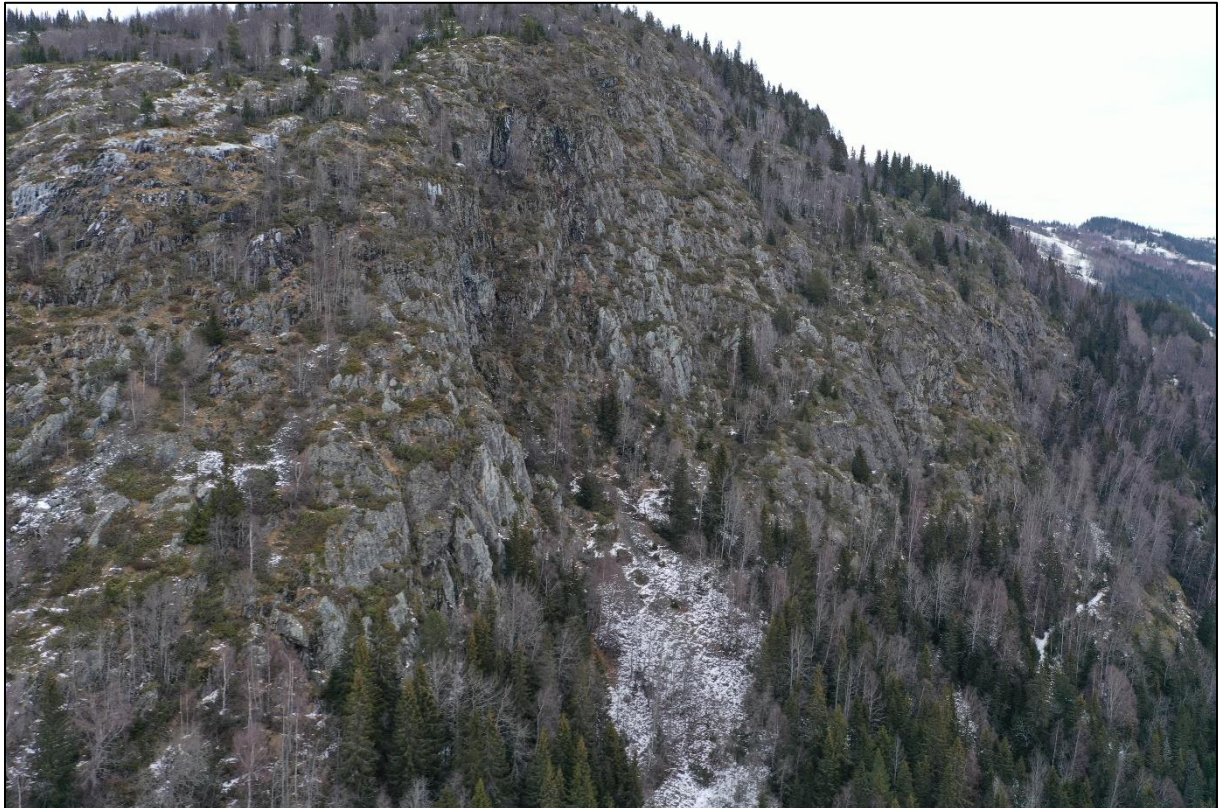
Utfall av steinblokker krever skrenter med blottet fjell og helning over 40 - 45°. Fjellsiden ovenfor planområdet inneholder sammenhengende skrenter med en slik helning (Figur 7), stedvis med vel utviklet steinur som representerer tidligere utfall fra skrentene.

Skrentene ser for det meste ganske kompakte ut, med lite avløst materiale, men det er enkelte avløste blokker. Nye utfall av blokker kan derfor ikke utelukkes.

*Figur 7: Skrentene i fjellsiden over planområdet.*
