| Oppdrag | Nummer og navn<br>23521 Ål, Liagardane - Gjennomgang av bekkeløp og skredfarevurdering med prosjektering av sikringstiltak for naturskade, flom og skred | Oppdragsleder<br>Kristin Lome |
| Dokument | Nummer<br>23521-02-0<br>Utført av<br>Ingvild Brekke | Dato<br>2024-07-05<br>Kontrollert av<br>Ingrid Alne |

## Tiltaksvurdering for bekker og flomveier i Liagardane

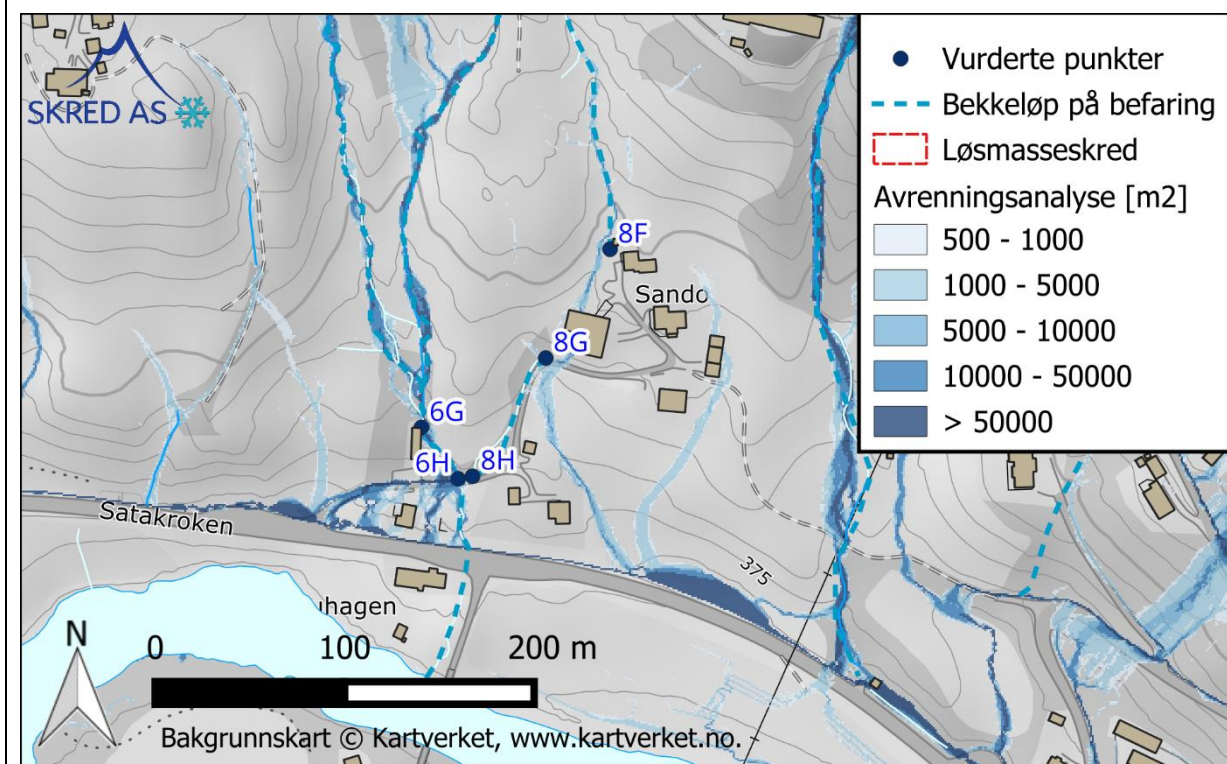
*Foto av punkt 8F der bekken forsvinner, og flomveien går rett mot fjøset på Sando.*

| <b>Prioritet</b> | <p>Middels for bekken ved 8F-8G siden det kun er et fjøs.</p> <p>Høy for 6H/8H siden flomveien går mot bolig.</p> |

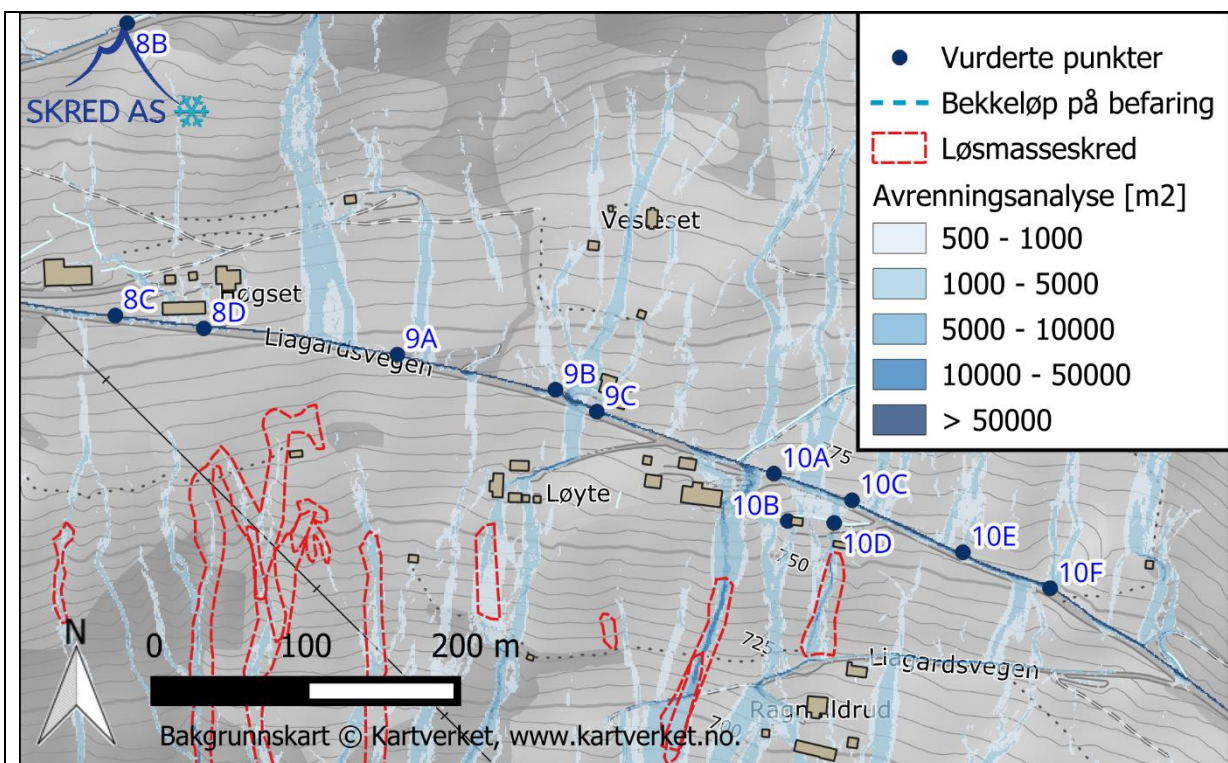
Foto av delvis åpen kum i 9A.

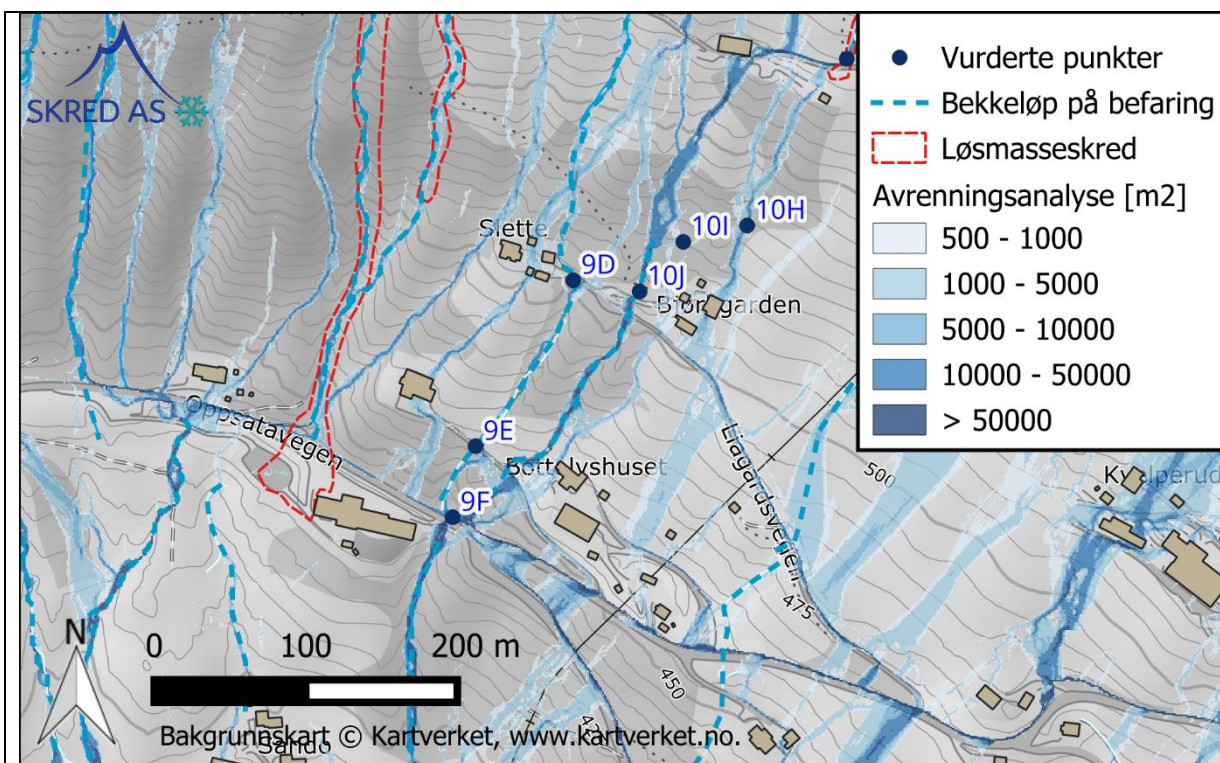
| <b>Beskrivelse</b> | <p>Det er vanskelig å fastsette hvordan vannet vil samle og fordele seg i nedre del. Vann fra 9A kan (og gjør i normalt?) renne mot 8E, mens vann fra 9B og 9C kan havne mot 10J. På befaring var nedre del av ravinen fra 9B mot 8E tørr, mens det rant vann i både 9D og 10J.</p> <p>Oppstrøms boligen på Slette (Liagardsvegen 117) renner bekken på berg før den knekker østover mot stikkrenna i 9D. 9D markerer en 300 mm stikkrenne under adkomstvegen, og på befaring ble det observert litt erosjonsskader i utløpet fra stikkrenna. Flomveien går rett over veggen og tilbake til bekkeløpet.</p> <p>I 9E er det en stikkrenne med ukjent dimensjon. Bekkekryssingen ligger i et lavbrekk, så vann som stikkrenna ikke har kapasitet til forventes å dra rett over veggen og tilbake i bekkeløpet.</p> <p>9F er en stikkrenne på 600 mm som samler vann fra både 9D-ravinen og 10J-ravinen, se foto under. Stikkrenna har stor overhøyde (1,2 meter) og en del plass for avsetning av masser selv om den ikke har et anlagt masseavlagringsbasseng. Flomveien går mest sannsynlig rett over veggen og tilbake til ravinen, men det er mulig at vann vil dra inn mot barnehagen.</p> <p>De omtalte punktene har ikke kapasitet til dimensjonerende flom, men konsekvensene av dette vurderes å være begrensede siden flomveien i alle tilfeller vurderes å dra over veggen og tilbake mot bekkeløpet. Konsekvensen kan være at vegene må utbedres etter flom.</p> |

Foto av stikkrenna i 9F, der det kan være aktuelt å legge bedre til rette for avsetning av masser.

| <b>Prioritet</b> | Middels (9F) fordi vann kan dra inn mot barnehagen, lav (9D, 9E) |

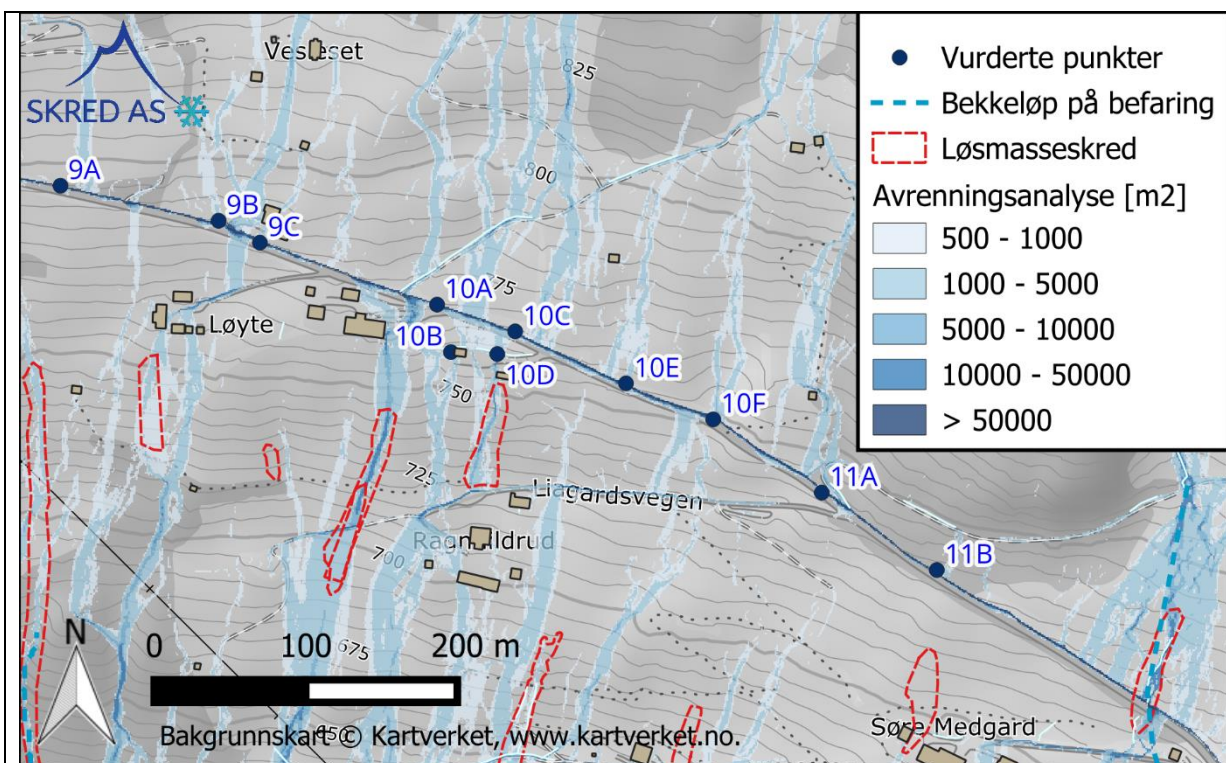
Foto av inntaket til stikkrenna i 10A i forgrunnen, og 10B i bakgrunnen.

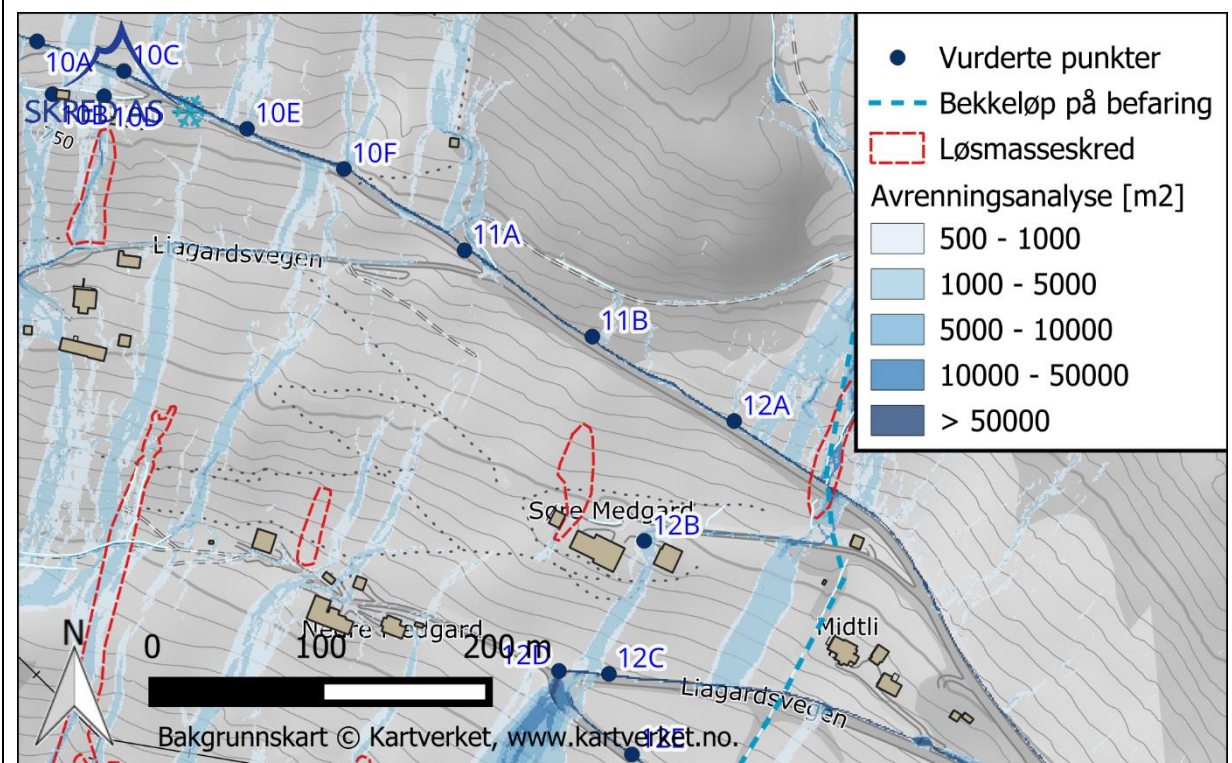
#### Figur

| <b>Beskrivelse</b> | <p>11A er en kuppelrist i veggrøfta i middels stand, som forventes å samle vannføringen fra veggrøfta. Ut fra kummen går det en stikkrenne med diameter 300 mm. Stikkrenna går under både Liagardsvegen og adkomstvegen til Ragnhildrud, med utløp rett nedstrøms adkomstvegen. Flomveien forventes å følge veggrøfta ned Liagardsvegen, men noe kan dra ned adkomstvegen.</p> <p>11B er en muret firkantstikkrenne i veggrøfta på 0,5 x 0,3 meter med 0,5 meter overhøyde med frontmur. Utløpet er rett på nedstrøms side av vegen. Flomvei videre i veggrøfta. Vann herfra kan ha bidratt til å løse ut løsmasseskred rett nedstrøms under «Hans».</p> |
| <b>Vannføring Q200</b> | <p>11A – 0,1 m<sup>3</sup>/s<br/> 11B – 0,04 m<sup>3</sup>/s</p> |

| <b>Tiltak</b> | Ikke behov for tiltak. |

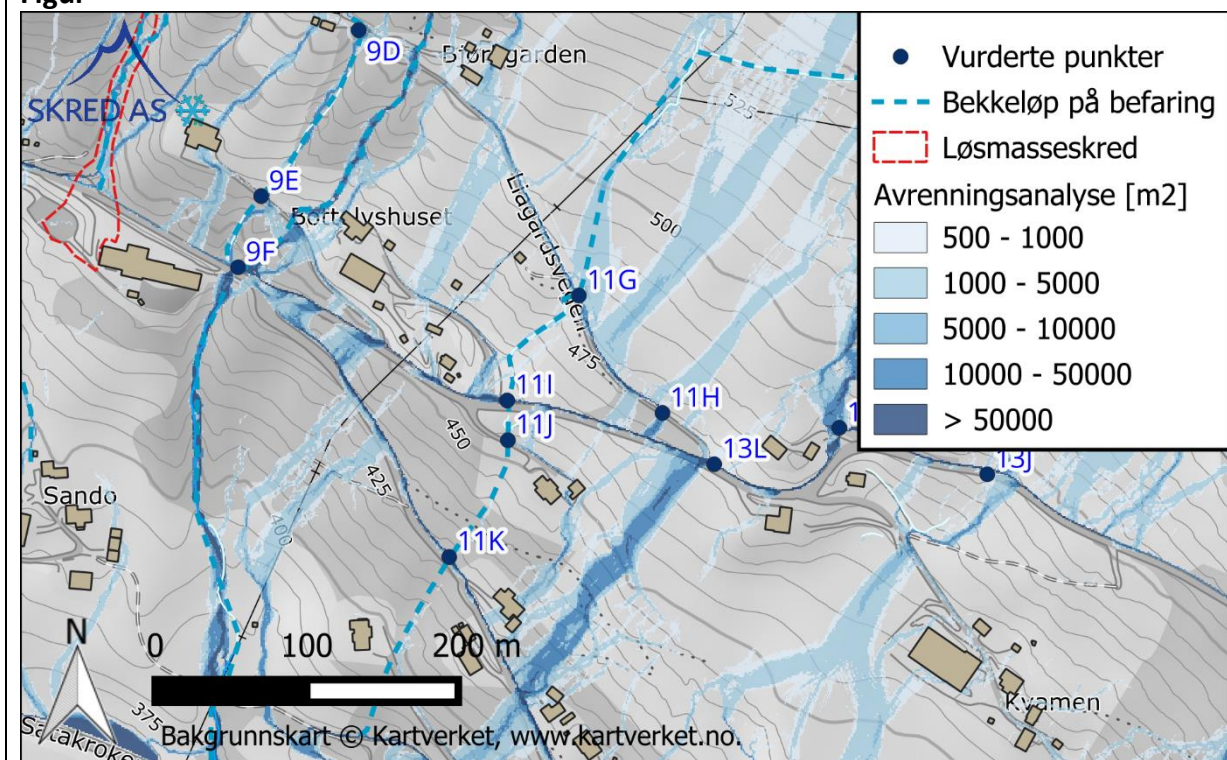
**Figur**

| <b>Beskrivelse</b> | <p>11G er en 250 mm stikkrenne med 25 cm overhøyde. Utløpet er rett på andre siden av vegen. Flomveien følger veggrøfta videre nedover.</p> <p>11H markerer et lavbrekk på vegen, der vann vil dra over. Det er ukjent om det ligger en stikkrenne i kombinasjon med lavbrekket.</p> <p>11I er en stikkrenne med diameter 600 mm og liten overhøyde. Utløpet er rett på andre siden av vegen. Flomveien følger veggrøfta videre vestover.</p> <p>11J er også en 600 mm-stikkrenne. Utløp rett på andre siden av vegen, og noe pågående erosjon i utløpet. Flomveien går østover inn mot gårdstun.</p> <p>Flomveien til 11I forventes å ha små konsekvenser, mens vann på avveie fra 11J kan dra inn mot bolig. Siden vannføringen mot 11I er begrenset av 11I, og 11J har større kapasitet enn 11I, vurderes forholdene likevel å være ok.</p> <p>11K er en 500 mm-stikkrenne under Liagardsvegen for vannet som kommer fra 11J. Utløpet er rett på andre siden av vegen. Inntaket er utformet slik at vann fra veggrøfta finner stikkrenna, som har 50 cm overhøyde. Flomveien følger veggrøfta videre nedover.</p> |
| <b>Vannføring Q200</b> | <p>11G – 0,1 m<sup>3</sup>/s</p> <p>11H, 11I, 11J og 11K – 0,7 m<sup>3</sup>/s</p> |
| <b>Prioritet</b> | Lav (11I, 11J og 11K) |

| <b>Tiltak</b> | 11I, 11J og 11K har ikke kapasitet til dimensjonerende vannføring, og aktuelt tiltak er å oppdimensjonere stikkrennene. |

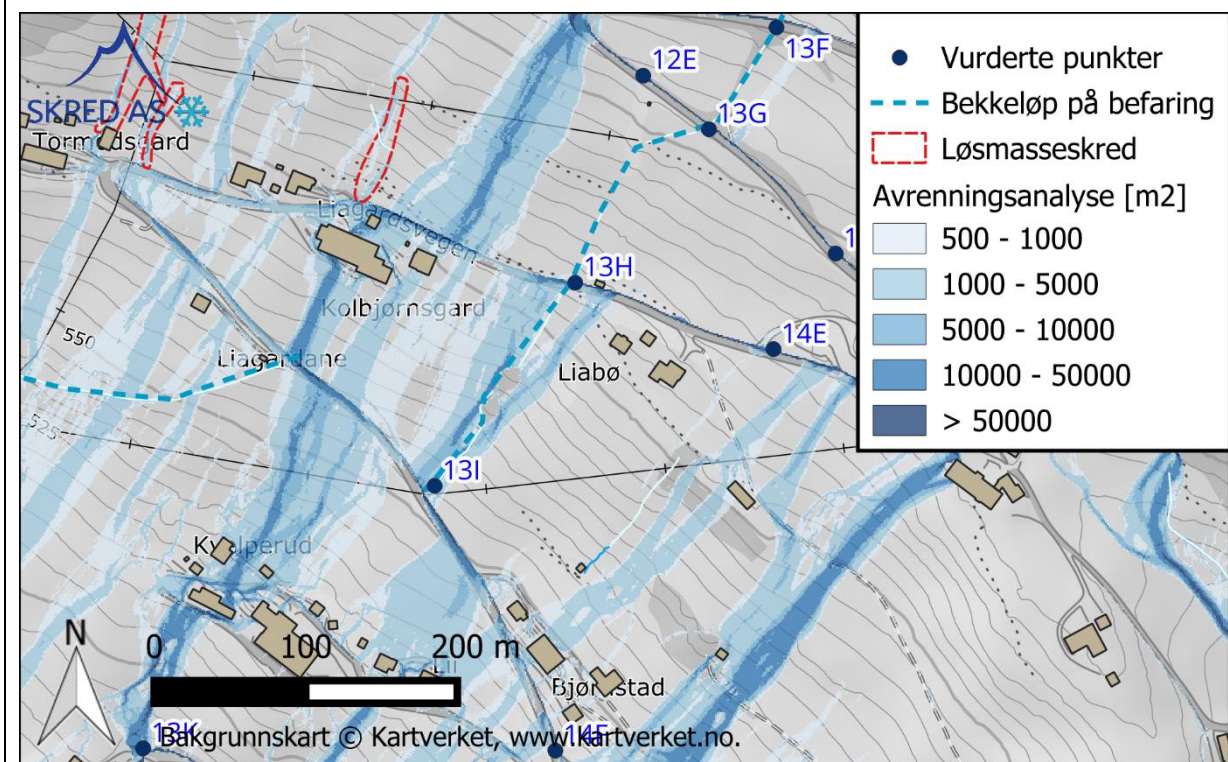
### Figur

| <b>Beskrivelse</b> | <p>13H er en 400 mm-stikkrenne under Liagardsvegen, utløpet er rett på andre siden av veien. Stikkrenna samler vann fra både 12E og 13G. Flomveien følger veggrøfta nedover mot vest.</p> <p>13I er en 300 mm-stikkrenne for bekken. Stikkrenna har liten overhøyde, og flomveien er videre nedover veggrøfta. Stikkrenna har ukjent utløp, og går trolig lukket under jordet nedstrøms Liagardsvegen.</p> <p>Stikkrennene har ikke kapasitet til dimensjonerende flom.</p> |
| <b>Vannføring Q200</b> | <p>13H – 0,7 m<sup>3</sup>/s</p> <p>13I – 0,8 m<sup>3</sup>/s</p> |

| <b>Tiltak</b> | For 13H og 13I anbefaler vi at det ikke utføres tiltak for å bedre kapasiteten, for å unngå at tiltakene gir økt skredfare nedstrøms. Eventuelle tiltak her må koordineres med geolog. |

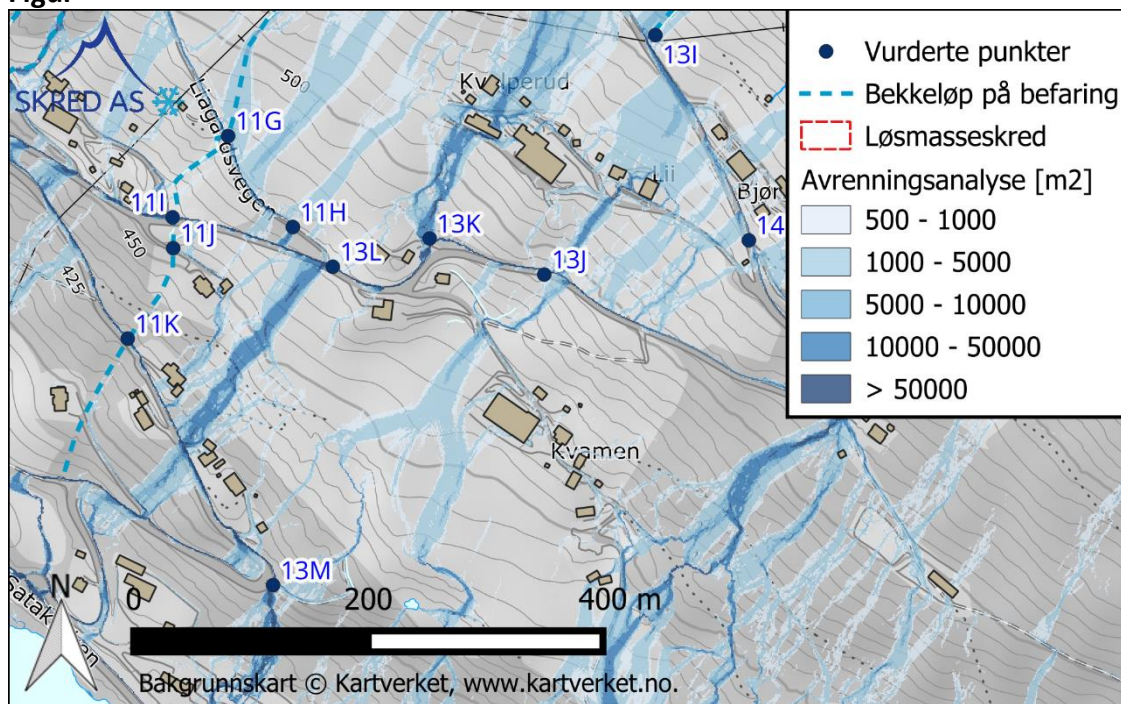
**Figur**

| <b>Beskrivelse</b> | <p>13J er en firkantstikkrenne på 0,5 x 0,3 meter med 40 cm overhøyde og tilstrekkelig kapasitet. Inntaket samler avrenninga fra veggrøfta oppstrøms. Flomveien er videre nedover veggrøfta. Utløpet er en 500 mm stikkrenne på andre siden av vegen.</p> <p>13K er en firkantstikkrenne på 0,6 x 0,4 meter med minst 1 meter overhøyde. 300 mm, utløp rett på nedsiden av vegen. Bekkeløpet går derfra rett mot baksiden av en garasje/lagerbygning hvor det er laget en grøft som leder vannet østover. Har kapasitet til omtrent 0,5 m<sup>3</sup>/s.</p> <p>13L er en firkantstikkrenne på 0,5 x 0,3 meter med 40 cm overhøyde med kapasitet til 0,2 m<sup>3</sup>/s. Samler avrenninga fra veggrøfta oppstrøms. Flomveien er videre nedover veggrøfta. Utløpet er rett på andre siden av vegen.</p> <p>13M er en 350 mm stikkrenne med 35 cm overhøyde. Utløpet antas å være i terrenget nedstrøms yttersvingen, og det er også hit flomveien går. Inntaket vil samle avrenninga fra veggrøfta.</p> |
| <b>Vannføring Q200</b> | <p>13J – 0,1 m<sup>3</sup>/s<br/> 13K og 13L (hvis 13K er tett) – 1,0 m<sup>3</sup>/s<br/> 13M – 1,2 m<sup>3</sup>/s</p> |
| <b>Prioritet</b> | Lav |

| <b>Tiltak</b> | <p>Oppdimensjonere stikkrenner i 13K og 13L.</p> <p>Ikke behov for tiltak i 13J og 13M.</p> |

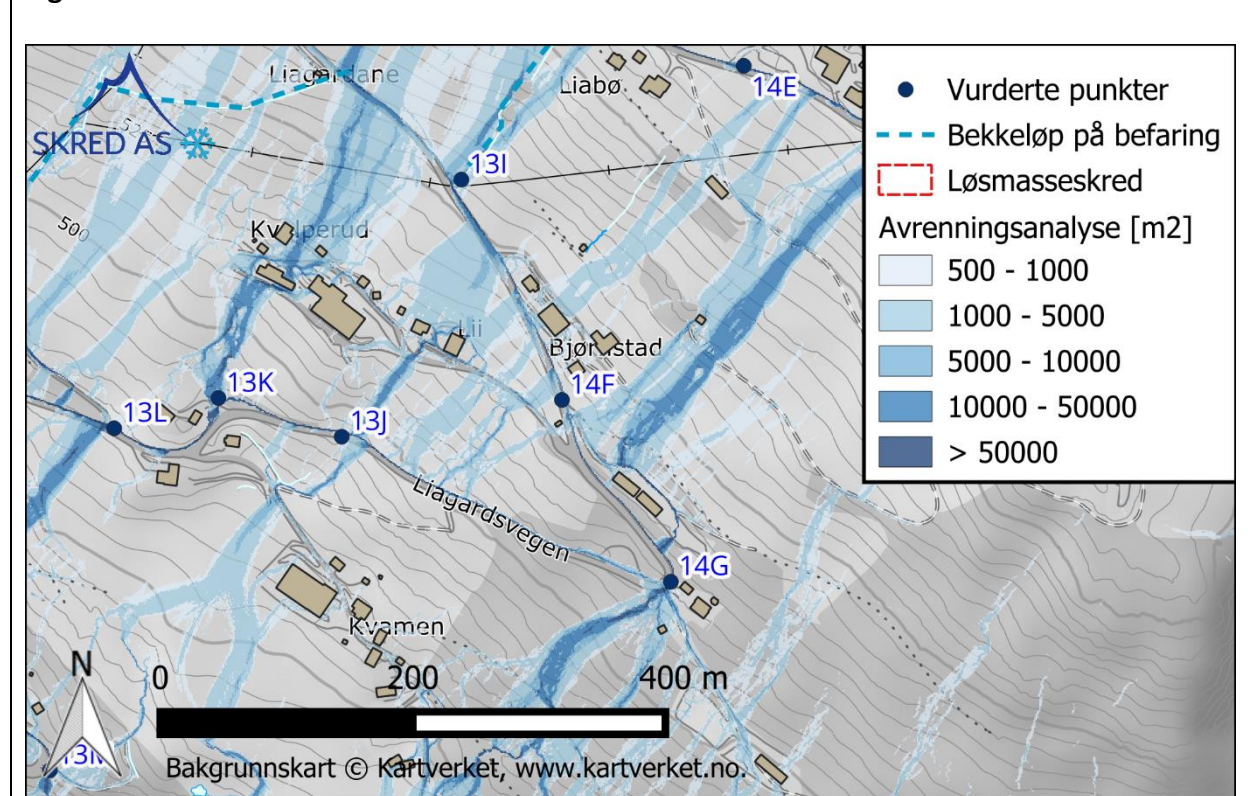
### Figur

| <b>Beskrivelse</b> | <p>14F markerer utløpet til en 100 mm-stikkrenne, trolig jordbruksdrenering. Det går en 300 mm-stikkrenne under adkomstvegen som leder vannet tilbake til veggrøfta langs Liagardsvegen videre østover.</p> <p>14G er en 400 mm stikkrenne under adkomstvegen. Utløpet til stikkrenna er på nedstrøms side av yttersvingen. Flomveien til stikkrenna er diffus, enten over adkomstvegen og ut i terrenget, eller over vegen til veggrøfta i innersvingen.</p> |
| <b>Prioritet</b> | Lav (14G) |

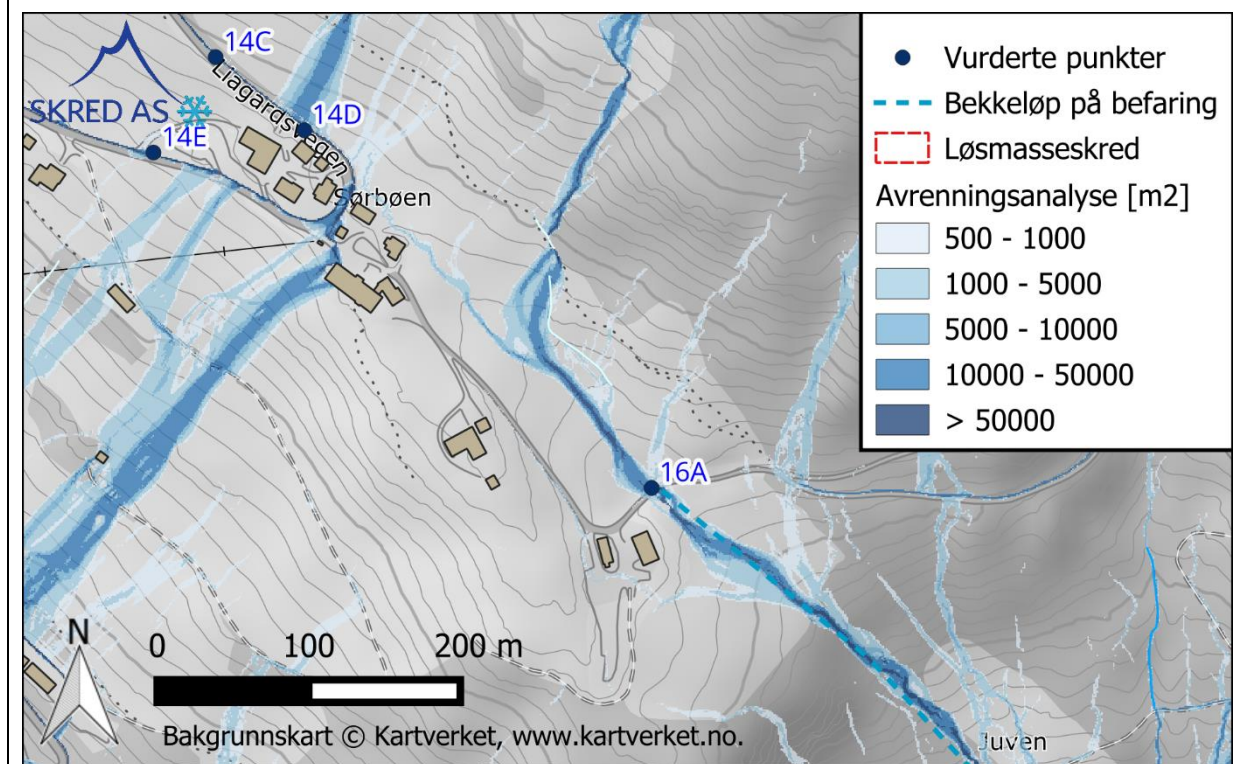
### Figur

| <b>Beskrivelse</b> | <p>Det går en avskjærende grøft i overkant av jordet oppstrøms som leder vann til en 200 mm-stikkrenne med utløp i 16A. Under vegen i 16A går det en 400 mm stikkrenne. Den har utløp rett nedstrøms vegen, der vannet renner inn i en 300 mm stikkrenne under jordet.</p> <p>Stikkrenna under vegen har ikke kapasitet til dimensjonerende flom, men siden flomveien går rett over vegen, vurderes konsekvensen som liten.</p> |

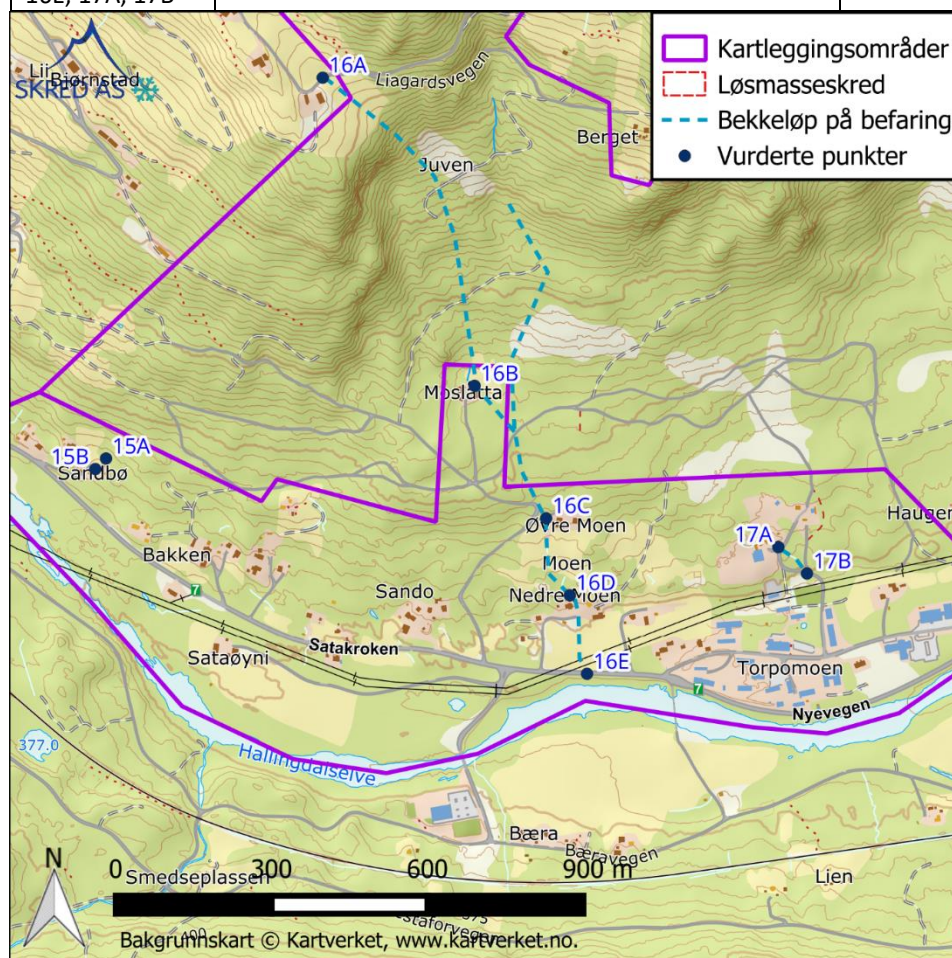
Figur 15: Vurderte punkter i område 3. Det er ingen vurderte punkter på Ton.

| Punkt | Type tiltak | Prioritet | Koordineres mot skredfare |
|---|---|---|---|
| 16C, 16D | Oppdimensjonere stikkrenner | Middels | Nei |
| 15A, 15B, 16B, 16E, 17A, 17B | Opprettholde dagens situasjon | - | Nei |

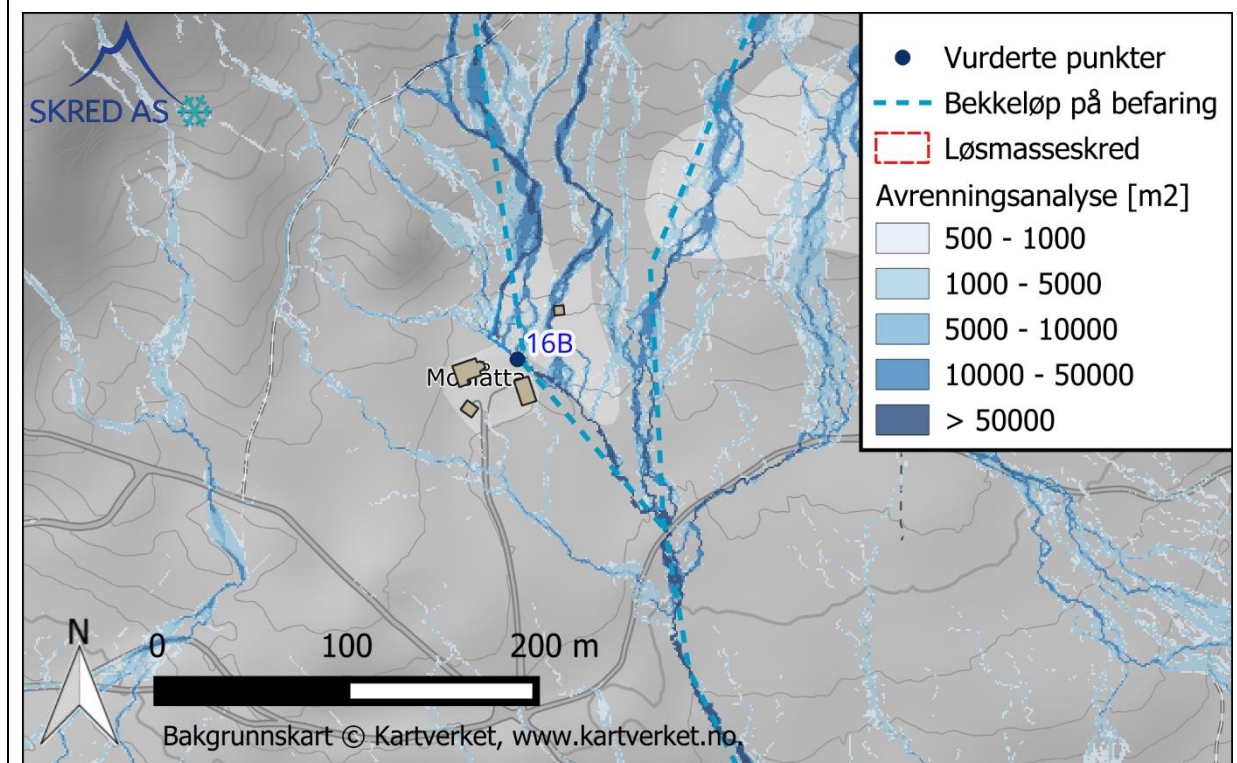
**Figur**

| <b>Beskrivelse</b> | Bekken renner rett forbi Moslåtta (16B), og selv om bekkeløpet er av begrenset størrelse gjør høyere overhøyde på vestsiden mot bebyggelsen enn på østsiden at det vurderes som lite sannsynlig med vann på avveie inn mot byggene. Bekken passerer gjennom en stikkrenne på omtrent 200 mm som det er lagt en klopp over. |

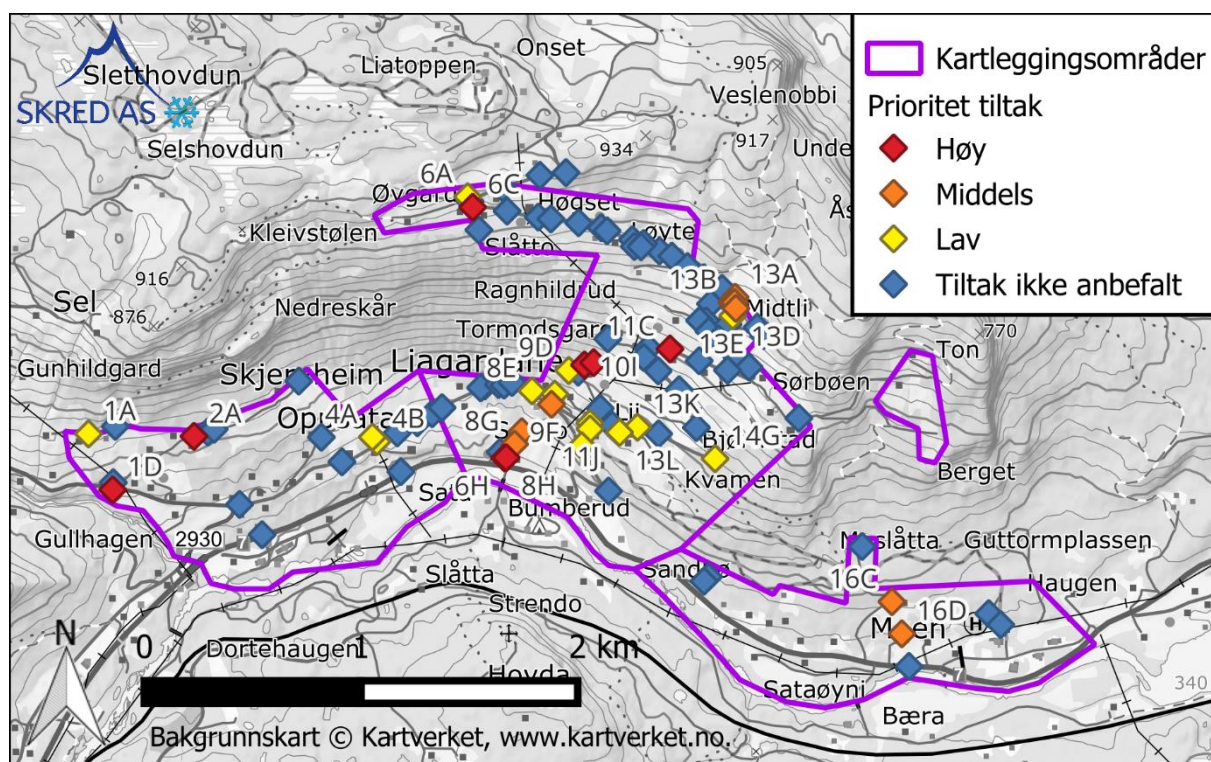
Figur 16: Vurderte punkter og prioritering av tiltak.

| Delområde | Punkt | Beskrivelse av tiltak | Koordinering mot skredfare/-sikring |
|---|---|---|---|
| 2 | 6C, 6H/8H | Oppdimensjonere stikkrenner | Nei |
| 2 | 11C | Utbedre inntak sluk | Nei |
