VEDLEGG 1 – NEDRE DEL AV KVINDA

Kritiske punkt Kulu og Kvinda

VEDLEGG 2 – STAVEGROVE (ÅL SENTRUM)

VEDLEGG 3 - HELLINGGROVE (ÅL SENTRUM)

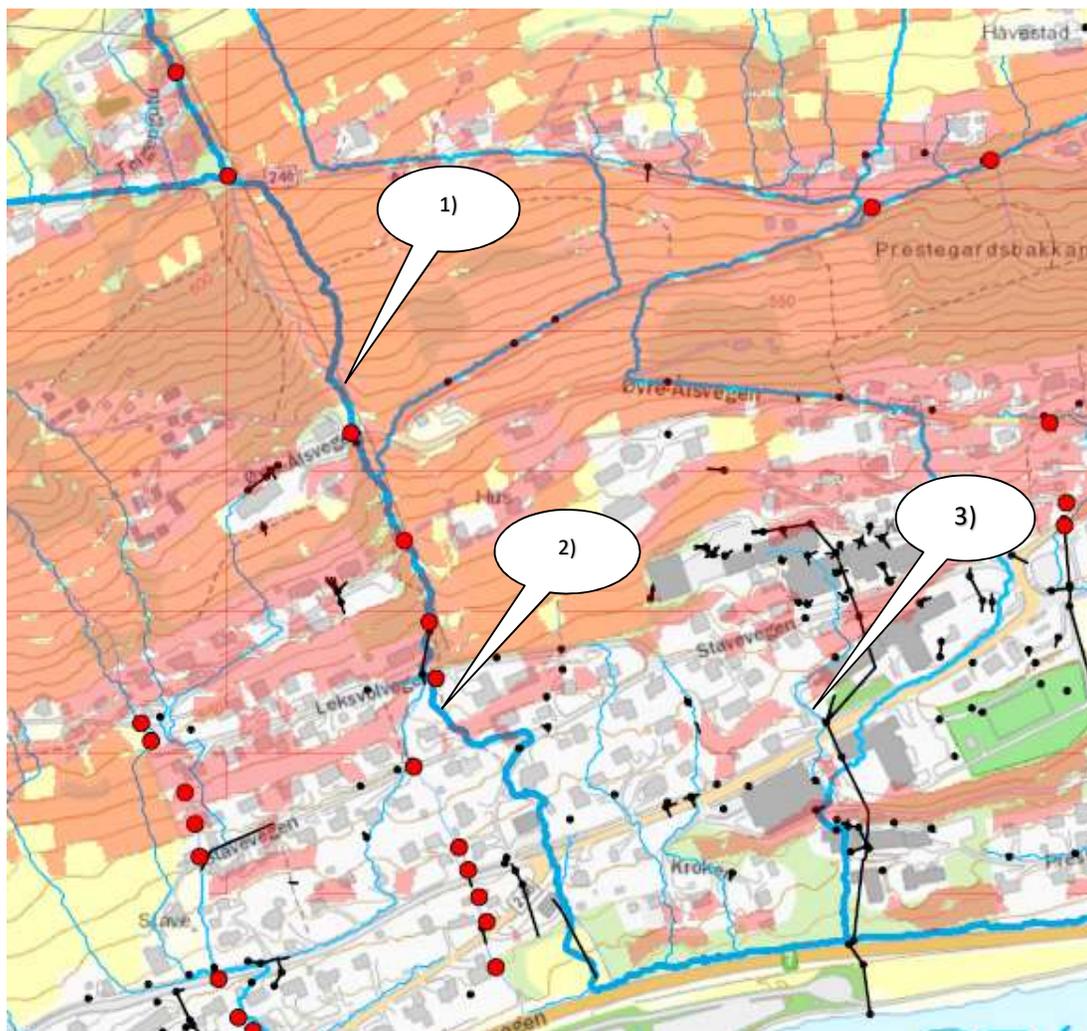
- 1) Bekken renner gjennom erosjonsutsett jordsmonn og det vil vere særleg erosjonsfare langs bekkeløpet og den sekundære flaumvegen
- 2) Bekken finner seg eit nytt løp gjennom eigedomar og via vegar ved tett stikkrenne. Her bør ein enten gjere endringar i terrenget slik at vatnet vil følgje bekkeløpet ved tilstopping, eller sikre den sekundære flaumvegen til trygt utløp.
- 3) Her treffer OV-systemet bra med dreneringslinja og det fanger nok opp vatnet som renner til dette området
