# Leikvollstølen II

## Planbeskrivelse

Endring av reguleringsplan for Leikvollstølen

Oppdragsgiver: Torleif Bjella m.fl  
Tittel på rapport: Leikvollstølen II  
Oppdragsnavn: Leikvollstølen - Torpoåsen  
Oppdragsnummer: 635842-01  
Utarbeidet av: Judith Aakre  
Oppdragsleder: Eirik Øen  
Tilgjengelighet: Åpen

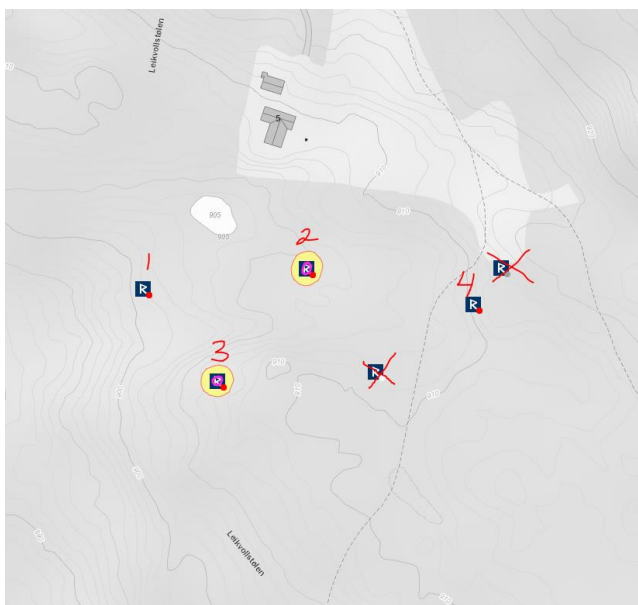
Figur 6: Utsnitt fra askeladden.ra.no. Kullgropene merket 1-4 er lagt inn i plankartet med sikringssoner. De to merkede som er krysset ut omfatter buføringsvegen og en uavklart «Bosetning-aktivitetsområde». Alle registreringene er ivaretatt i planforslaget.

Kulturmyndighetene i Viken Fylkeskommune har kartlagt området på nytt ifm pågående planprosess. Feltarbeidet ble utført i høst, og det ble registrert og innmålt 4 kullgroper innenfor planområdet. Disse er innarbeidet i planforslaget med oppdaterte koordinater og sikringssone. Bevaringsområdet kulturmiljø er justert og tilpasset de båndlagte områdene og nytt plankart. Kulturminnerapporten ligger vedlagt.

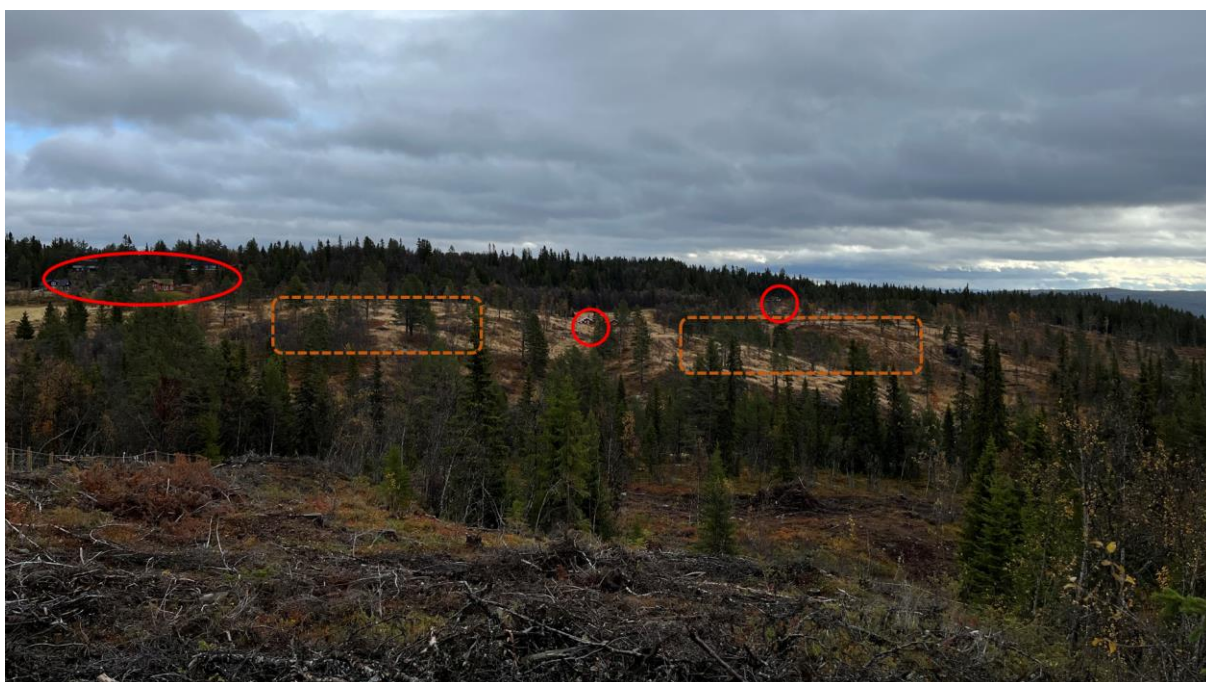
Figur 10: Bildet er tatt fra Nørdre Volelivegen vest for planområdet. Røde sirkler angir eksisterende hytter, oransje stiplet omriss viser områdene for de nye tomtene.

Planområdet ligger i skogen og er ikke eksponert, og endringene vil ikke påvirke negativt i fjernvirkning. Det ligger annen hyttebebyggelse rundt og høyere i terrenget. Revidert løsning ivaretar kulturmiljøet og stølsvollen på gnr. 13 bnr. 9 på en bedre måte enn gjeldende plan. Revidert tomteplassering er mer tilpasset eksisterende terreng ved at det unngås utbygging i bratte områder.
